September 2004

# Miljøhistorisk redegørelse

304 AMA Elling

Rapporten er udarbejdet af NIRAS for Forsvarets Bygningstjeneste.

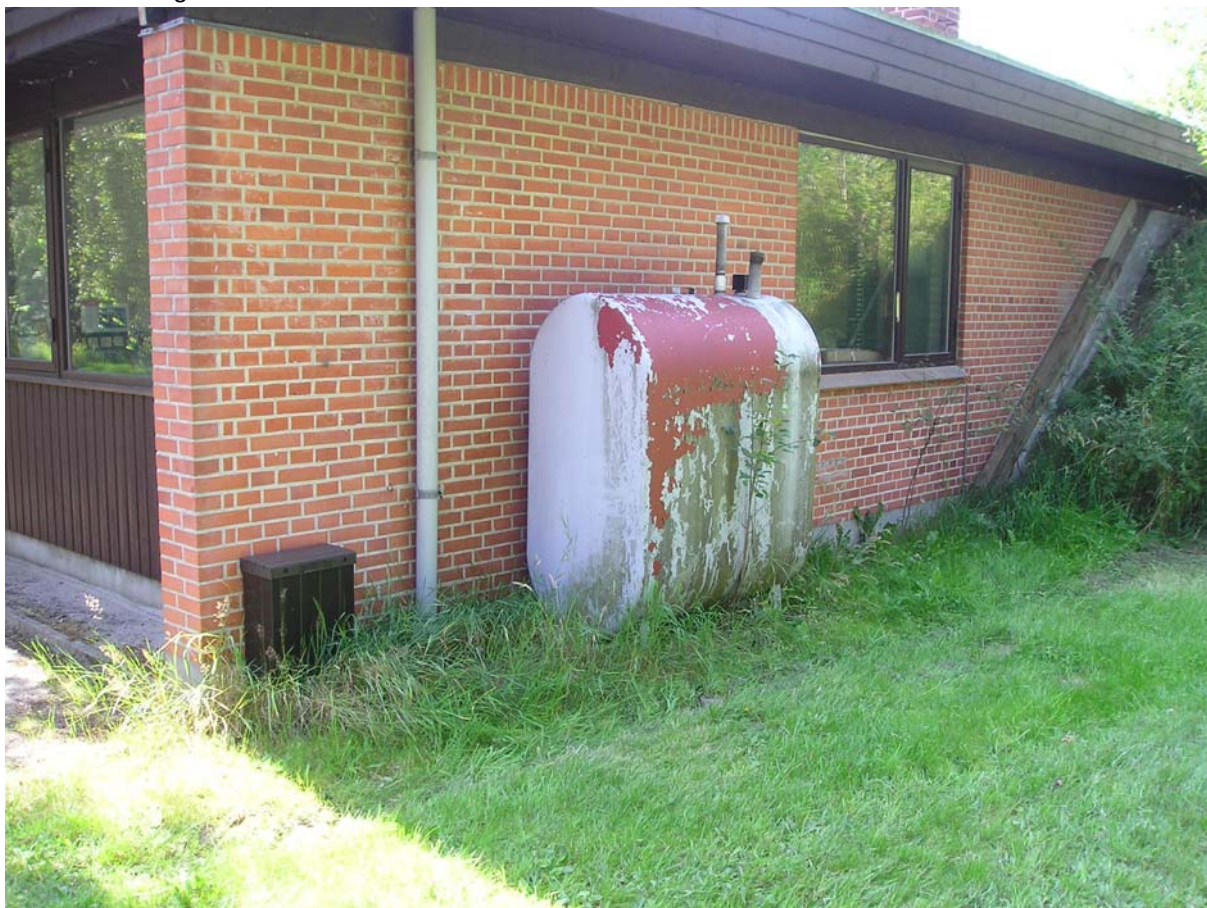
Til opvarmning af skydebanehuset (bygning 61) har været nedgravet en 2.500 liters olietank fra 1971. Denne olietank er opgravet i 1986 og erstattet med en 1.200 liters overjordisk olietank (bilag 3, foto 1) /ref. 1/.

Foto 1: Bygning 61, overjordisk olietank.

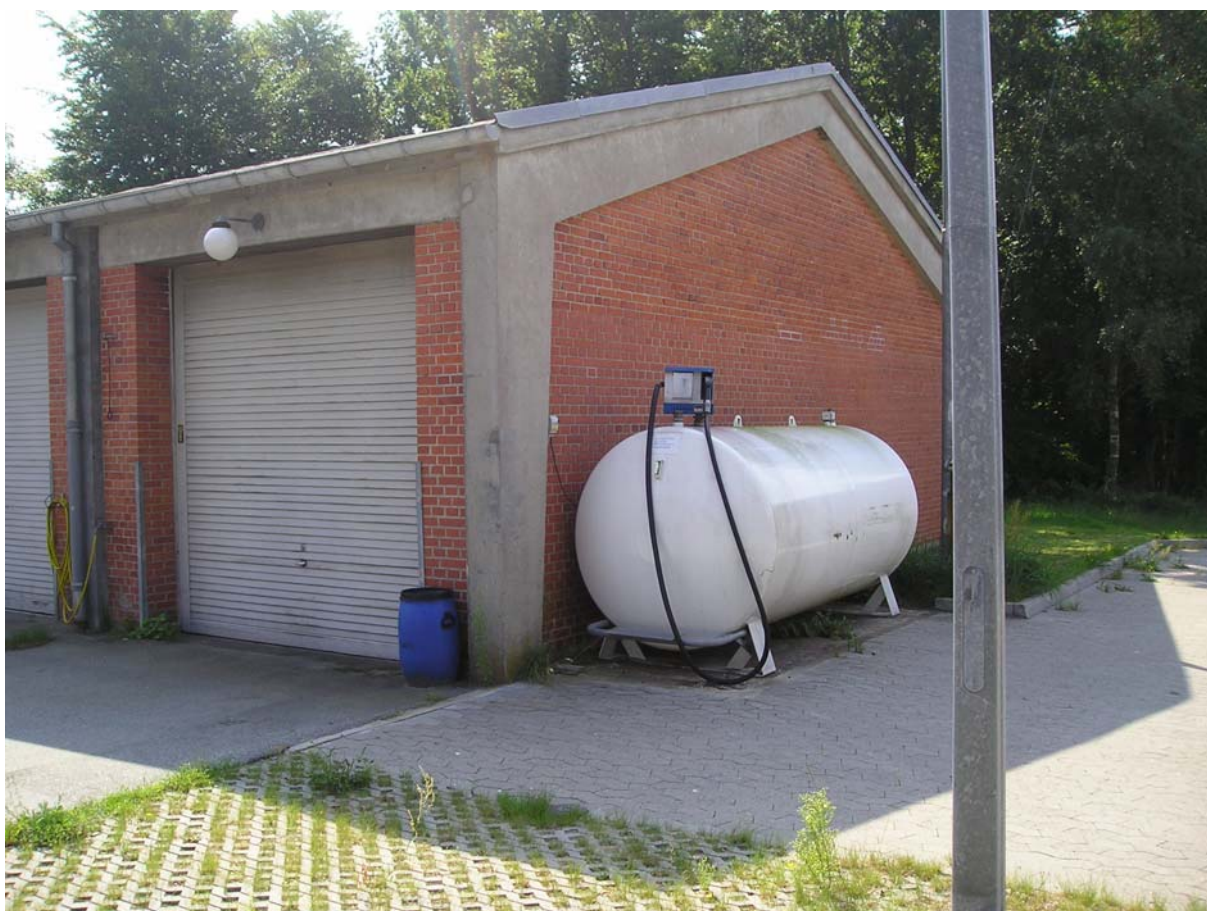
I 1984 blev der nord for bygning 31 etableret et drivmiddel anlæg med 2 underjordiske 1.600 liters tanke til benzin /ref. 11/. Drivmiddel anlægget blev nedlagt i slutningen af 1980'erne, hvor tankene blev opgravet /ref. 1/. Ved det nordvestlige hjørne af bygning 3 er der i 2001 opstillet en 5.900 liters overjordisk tank til dieselolie (bilag 3, foto 2).

Foto 2: Bygning 3, overjordisk tank til dieselolie.

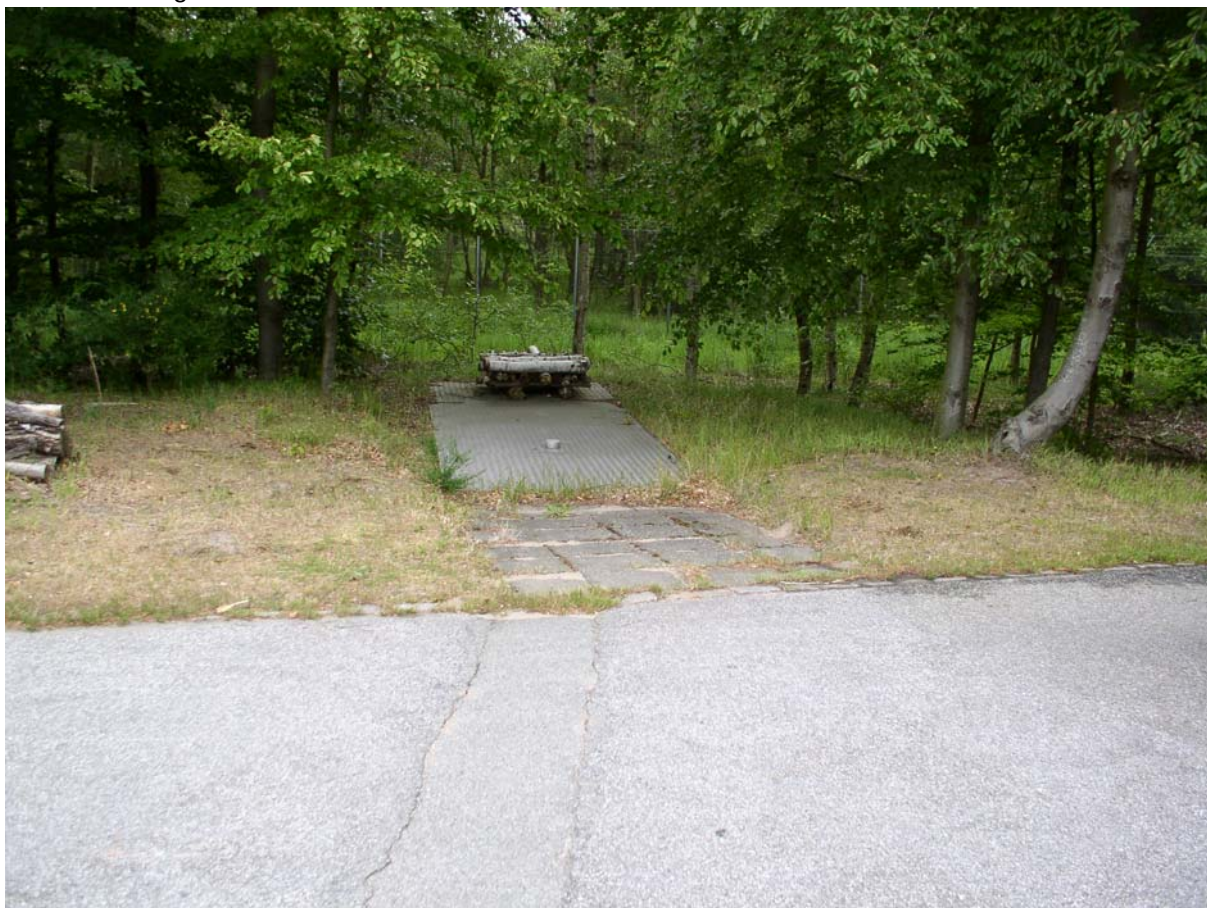
Nord for radiografibygningen (bygning 7) er der i 1989 opført en overjordisk 4.000 liters tank til opsamling af fixerings- og fremkalderaffald fra bygning 7 (bilag 3, foto 3 og 4). I perioden 1984-1989 blev fotovæskens opsamlet i en 1.200 liters kugletank placeret lige vest for bygning 7's nordlige indgangsparti /ref. 1 og 11/.

Foto 3: Tankgrav med tank til opsamling af brugte fotovæsker (nær bygning 7).

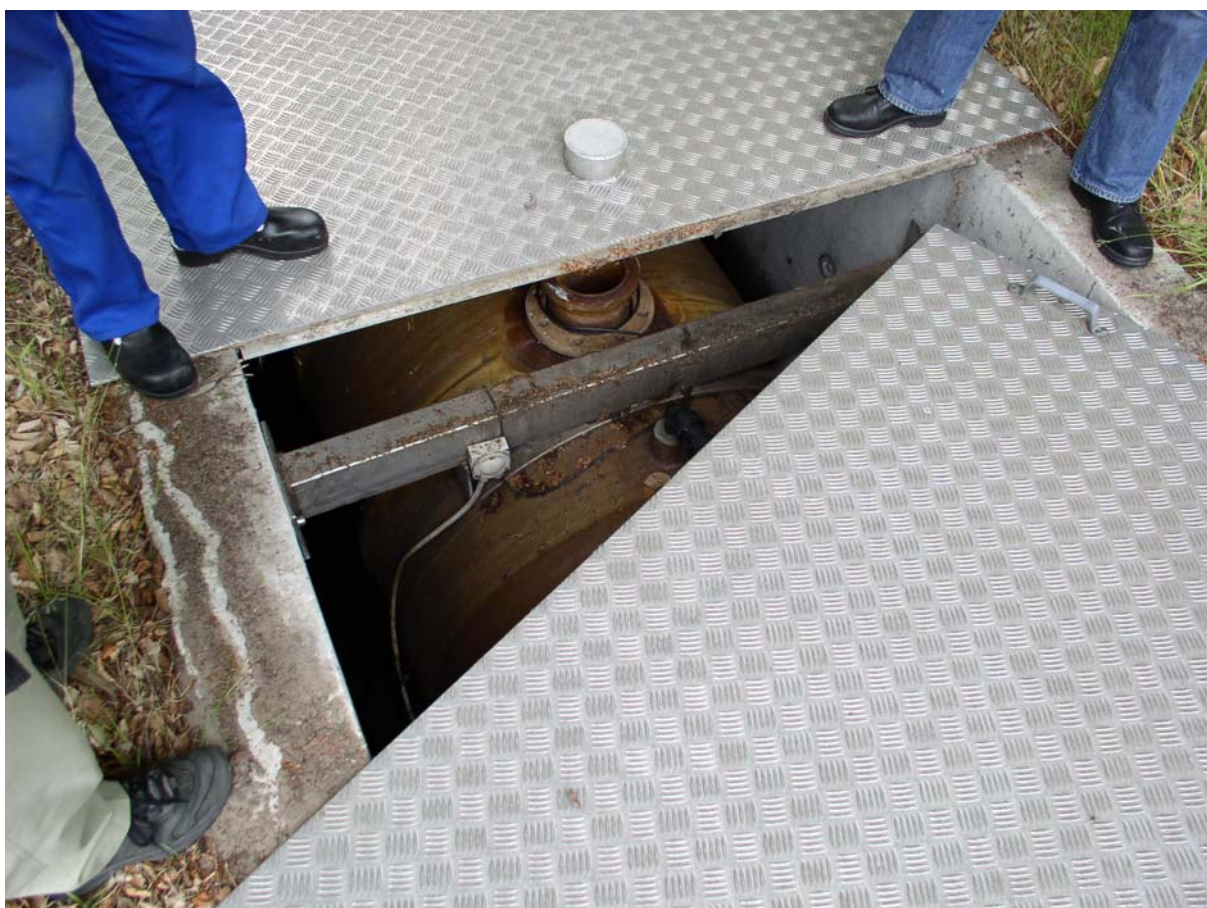
Foto 4: Tank til opsamling af brugte fotovæsker (nær bygning 7).

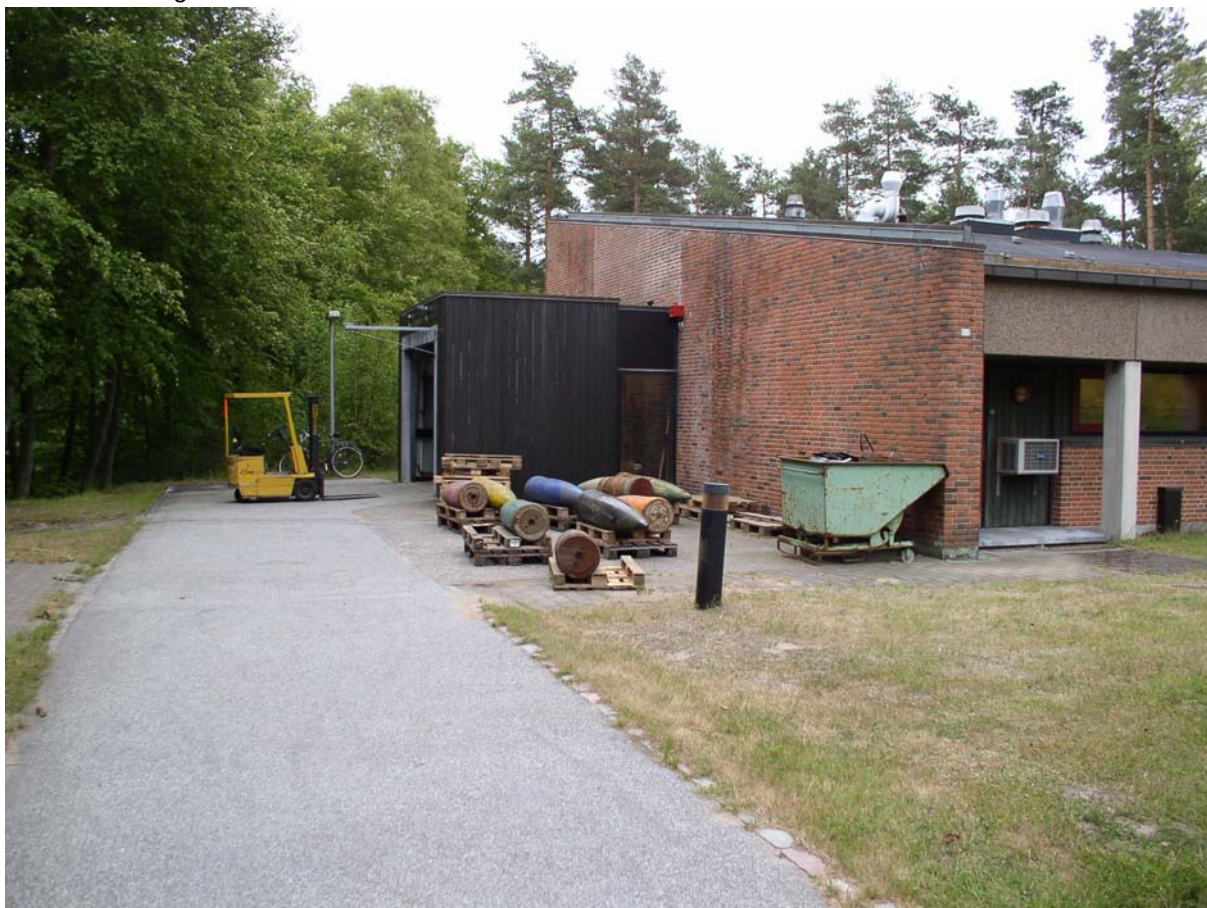
Radiografibygningen (bygning 7) anvendes til at gennemlyse og røntgenfotografere granater (bilag 3, foto 5). Selve fremkaldelsen af billeder foregår i et fuldautomatiseret anlæg. Al håndtering af fotovæske foregår i et rum (rum 112a), hvor fotovæske hældes på filmfremkaldningsanlægget. Via en kemikaliepumpe i samme rum pumpes den brugte fremkaldervæske ud til en udendørs opsamlingstank (jf. afsnit 5.1). Inden fotovæsken ledes til opsamlingstanken, udskilles den for sølv. Rum 112a har afløb til opsamlingstanken. I et tilstødende rum (rum 111) er oplagret en mindre mængde fremkaldervæske.

Foto 5: Bygning 7, oplag af granater som skal gennemlyses.

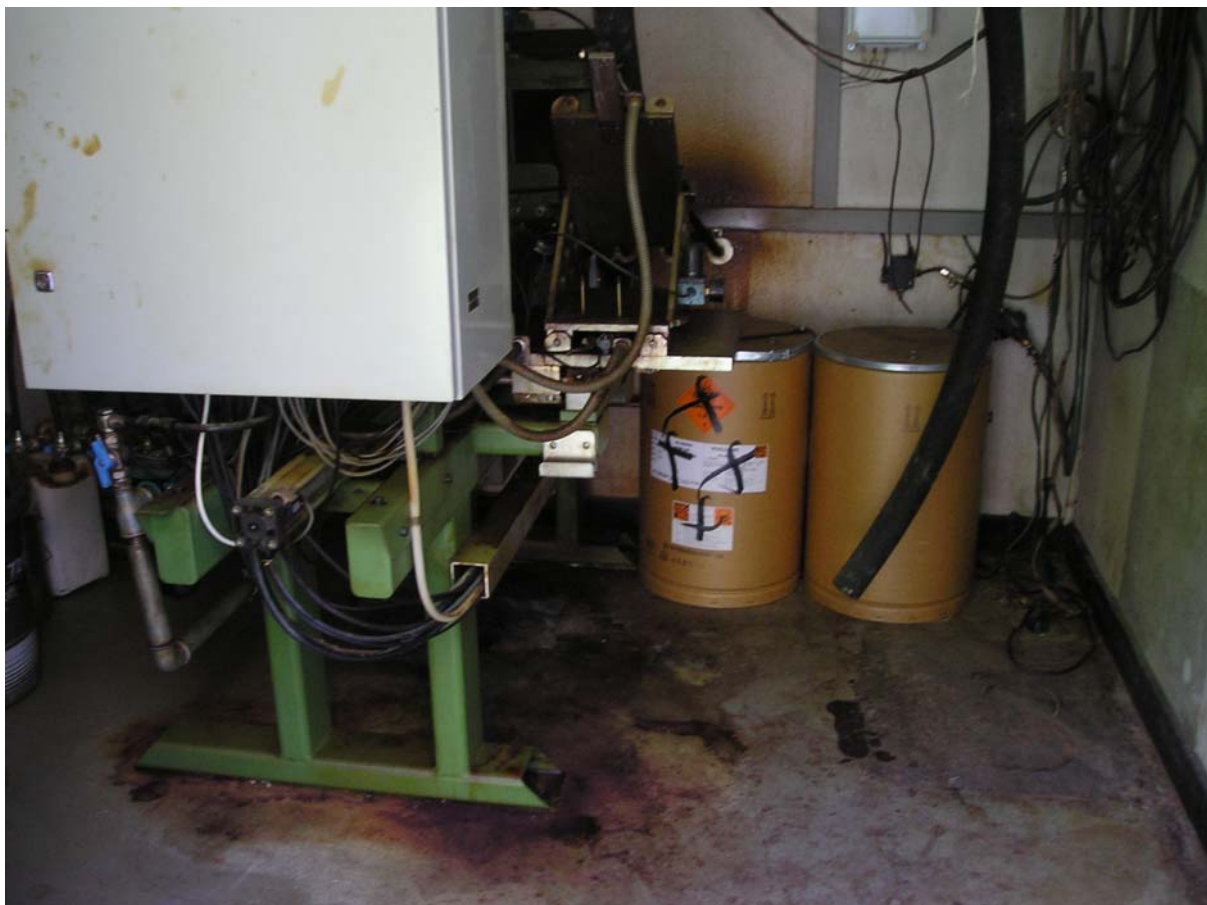
Foto 6: Bygning 8, rum til udboring af trotyl fra granater.

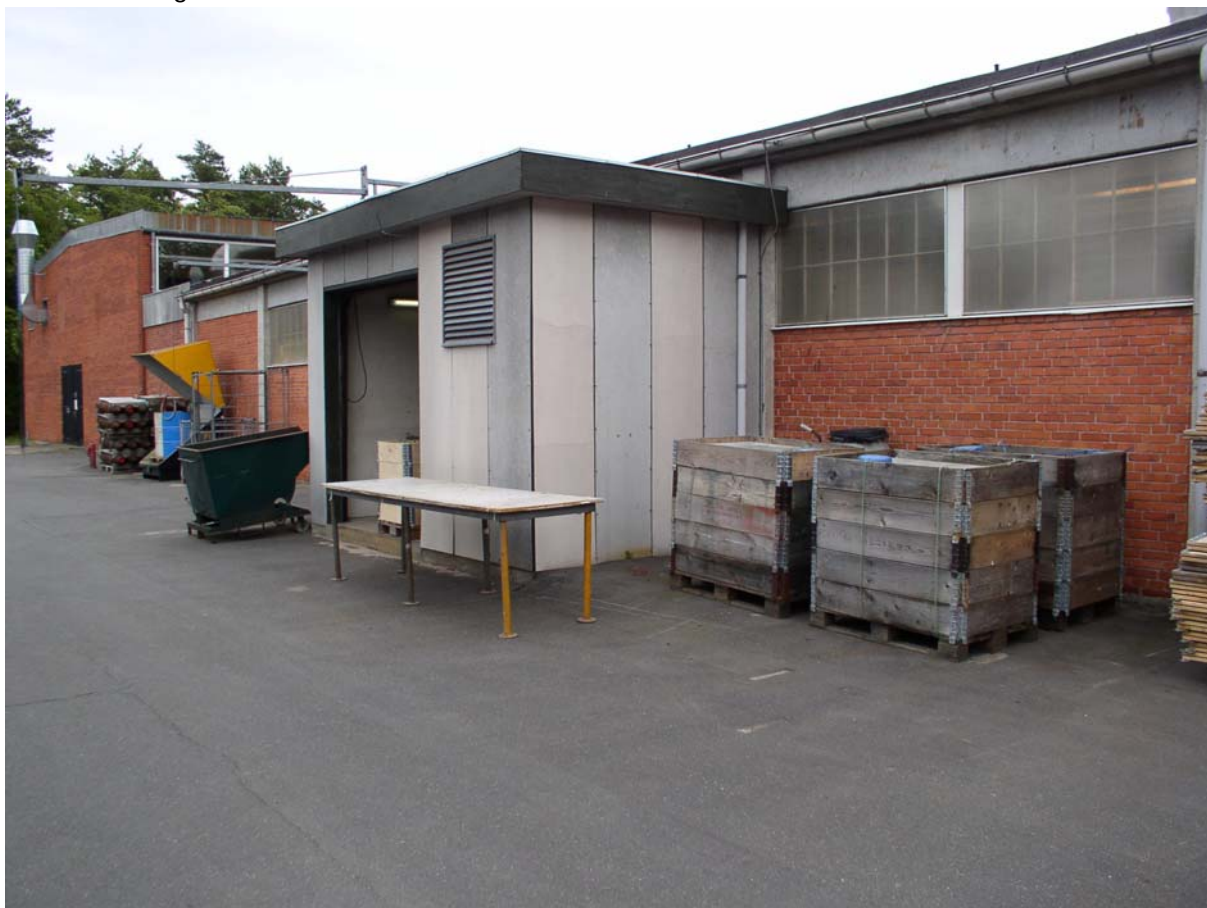
Langs bygning 11's nordvestside ud mod Tomatvej er der oplag af malingsrester, fortynder, styrenbeholder samt olieholdige metalspåner fra det mekaniske værksted (bilag 3, foto 7 og 8). Dette område langs med bygningens forside samt området bag bygningen har også tidligere været anvendt som oplagsplads.

Foto 7: Bygning 11 (vestside), udendørs oplag af maling, fortynder, granathylstre mm.

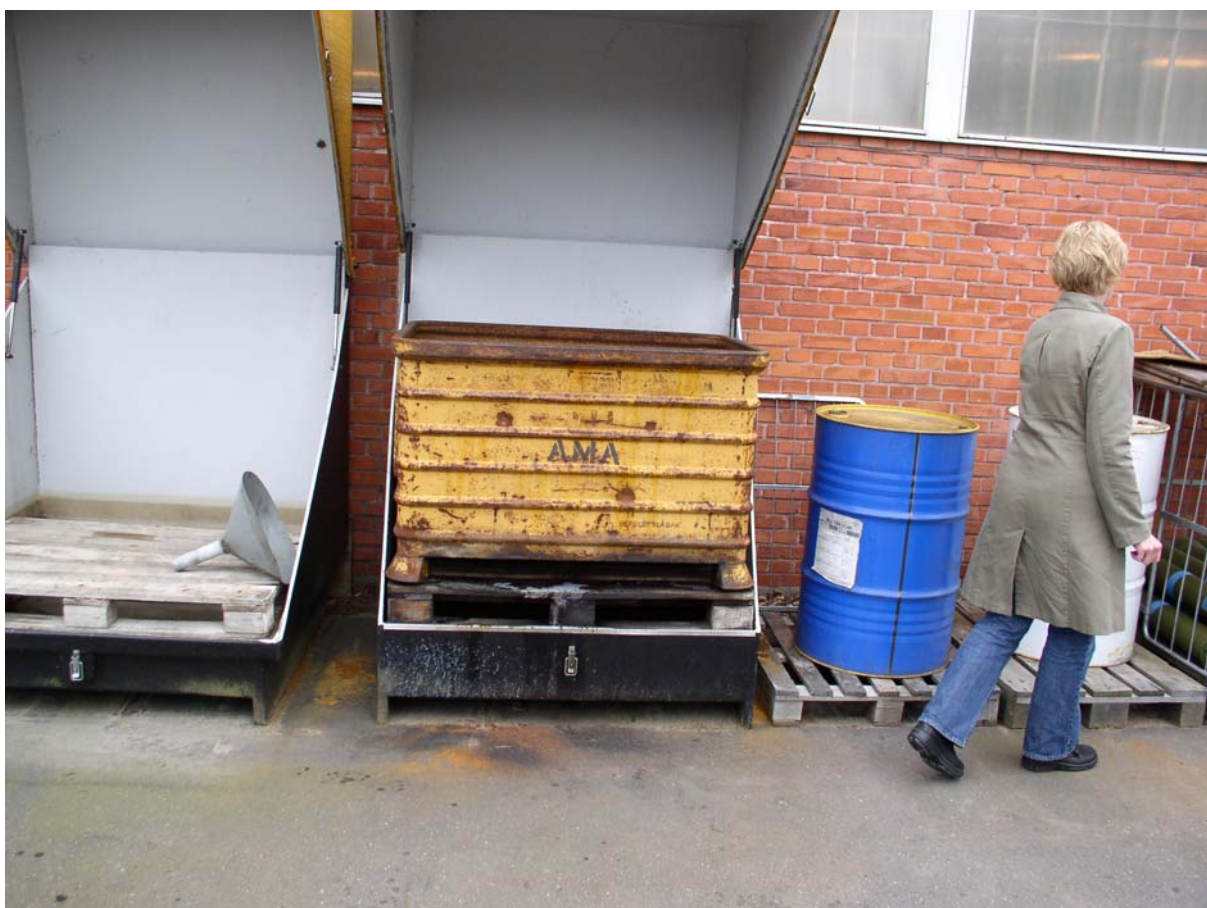
Foto 8: Bygning 11 (vestside), udendørs oplag af jernspåner og tønder med styren.

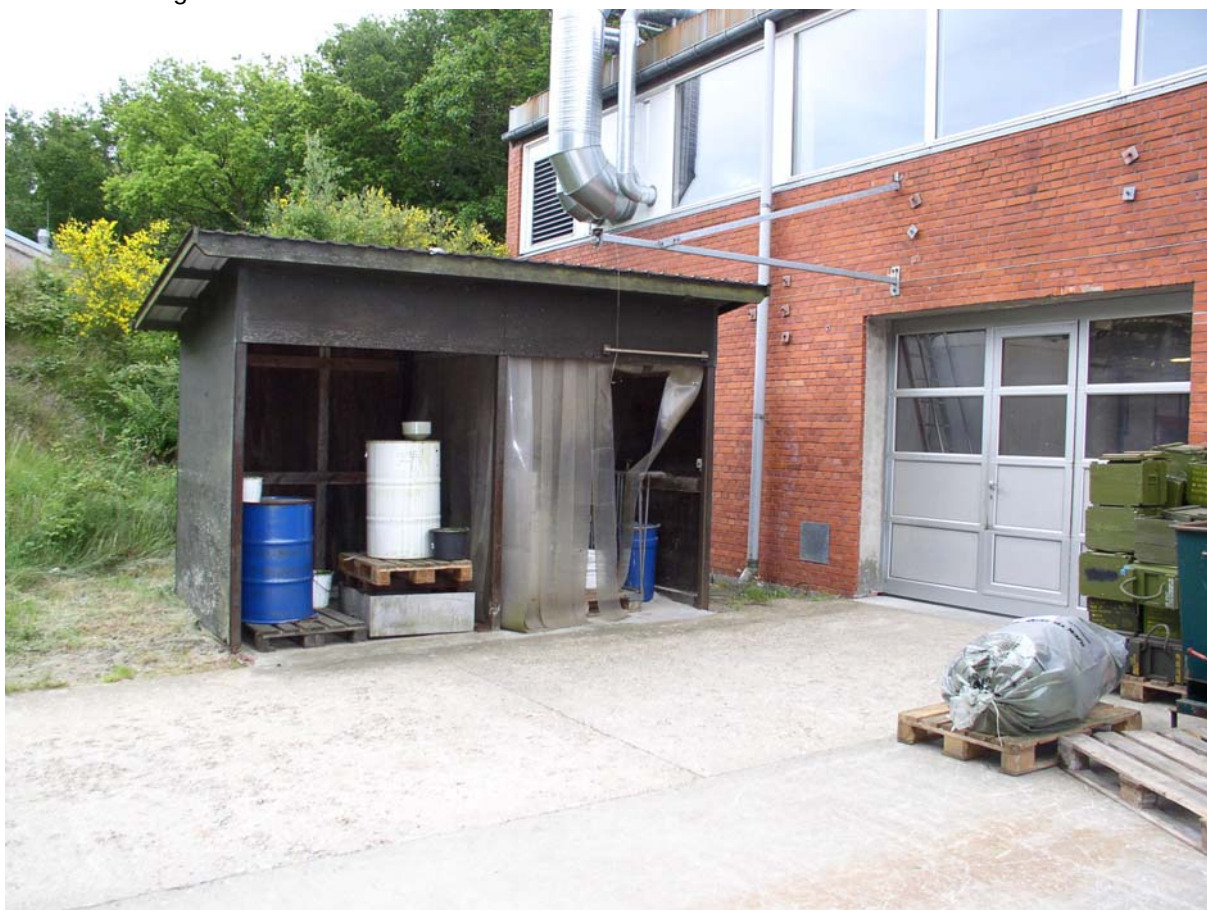
Foto 9: Bygning 11a, oplagsskur med malerester.

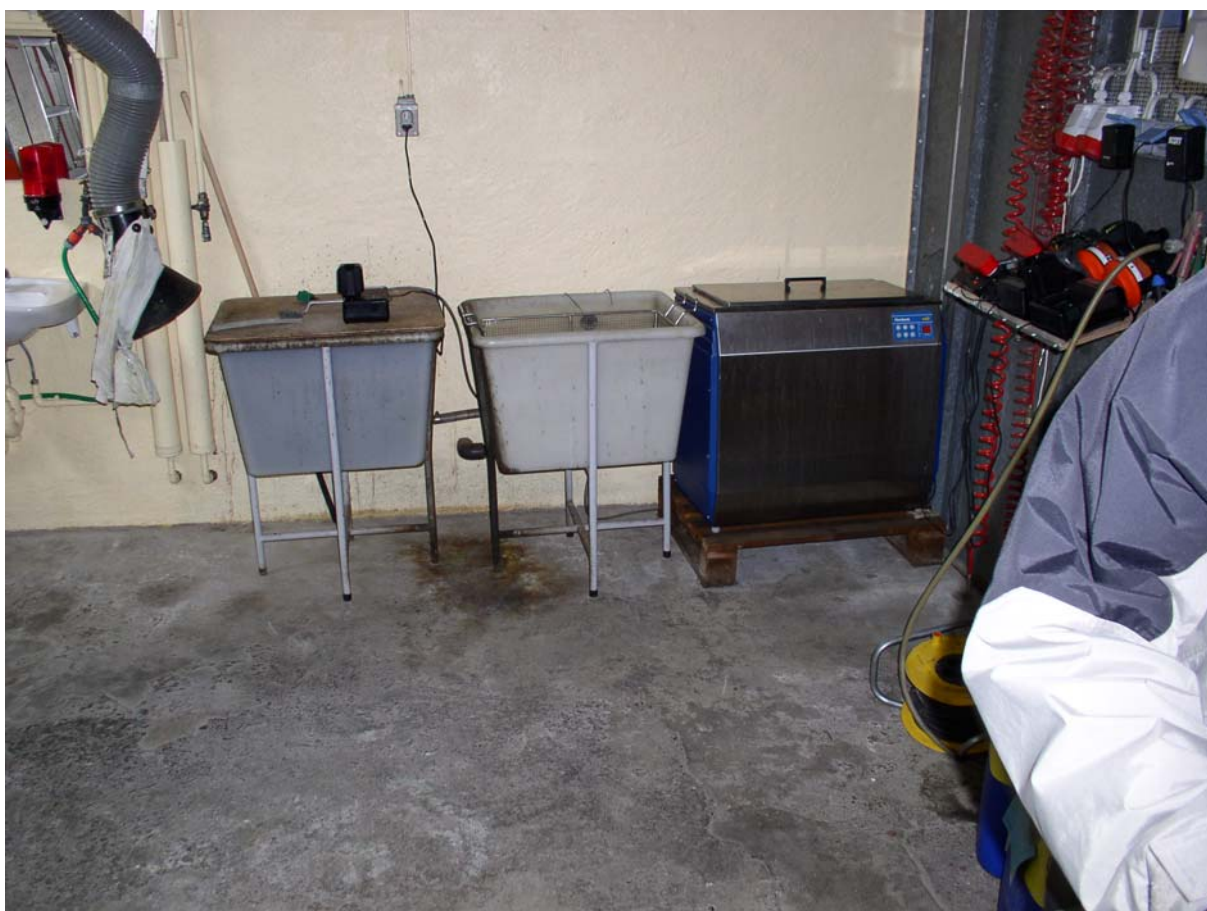
Foto 10: Bygning 11, chromatiseringsbade.

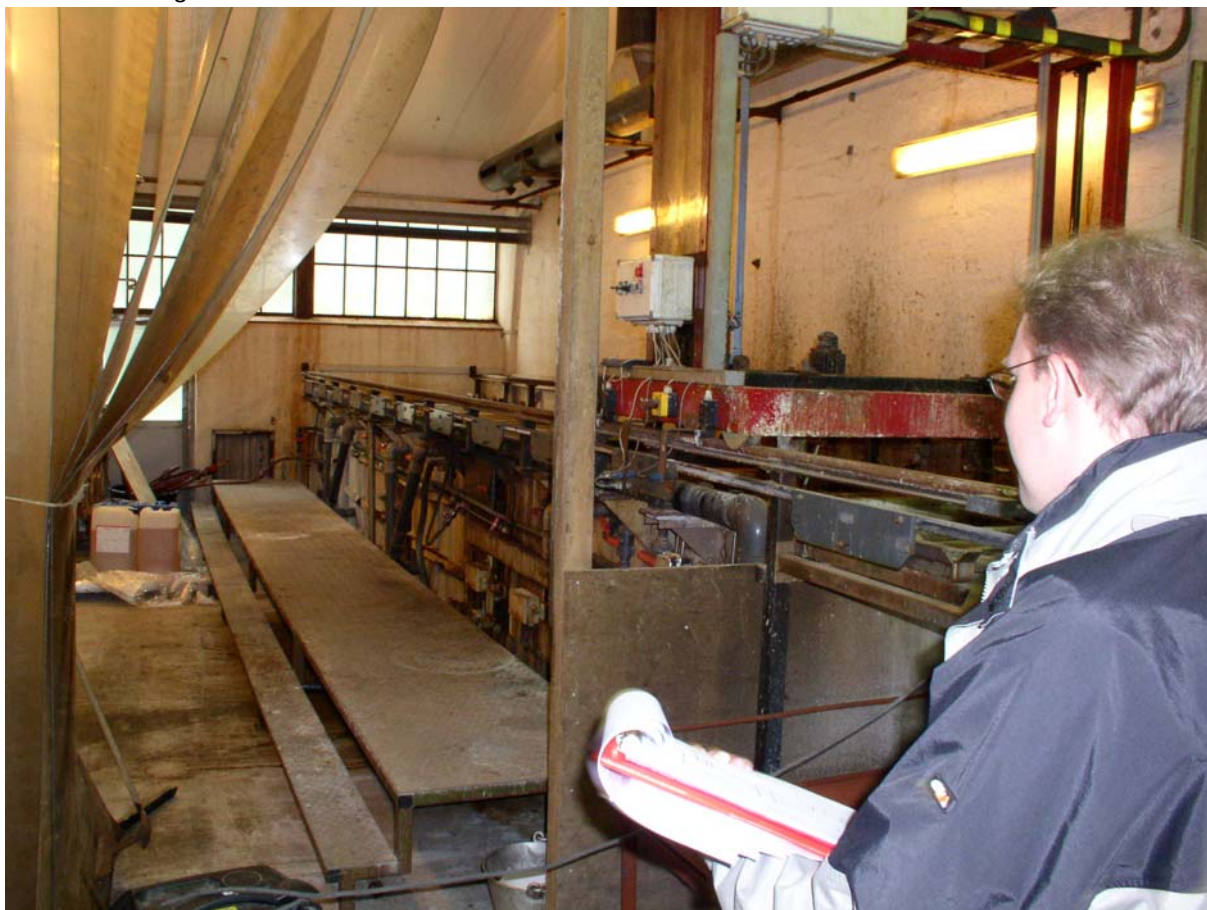
Foto 11: Bygning 11, syrerum med kemikaliebade brugt til forskellige overfladebehandlingsprocesser.

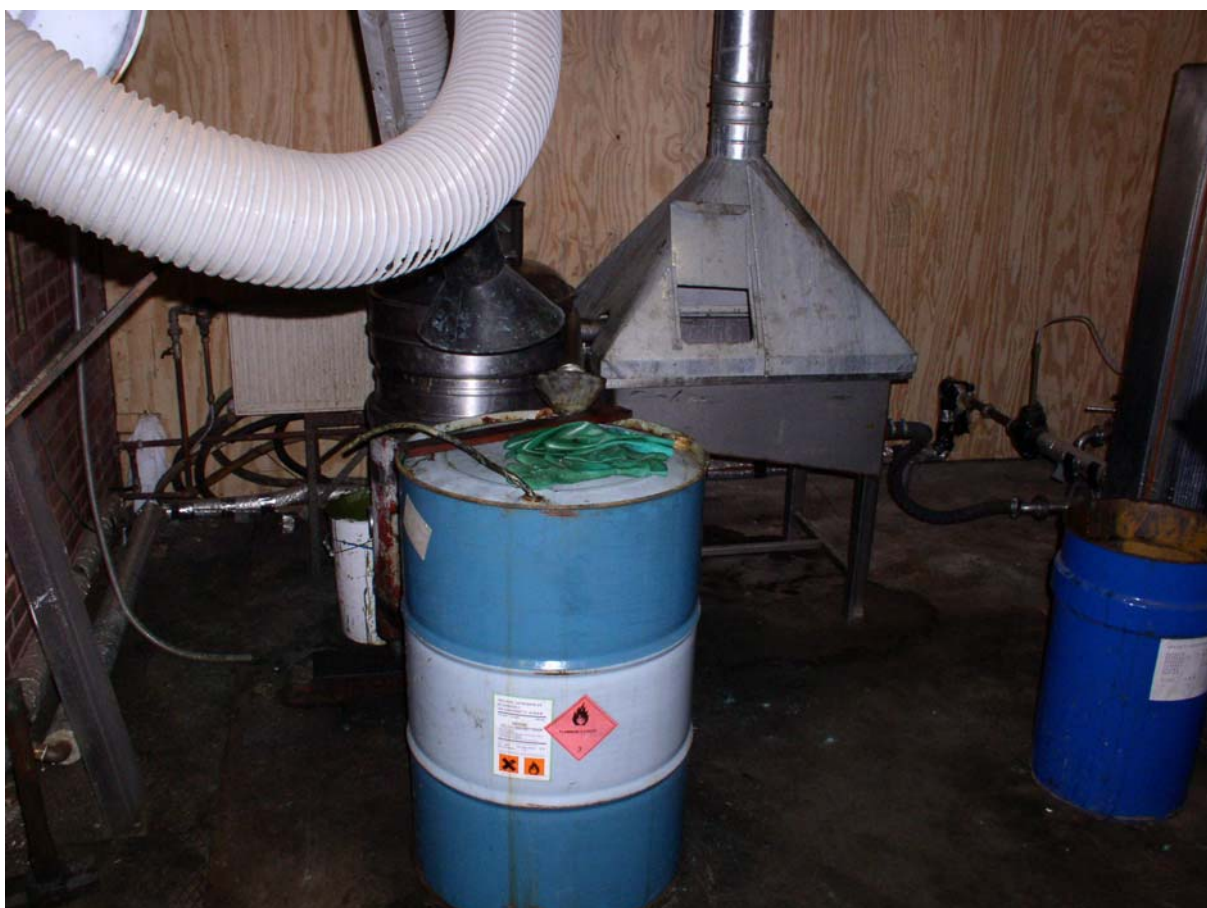
I 1988 er der i en tilbygning til bygning 11 installeret et centrifugeanlæg til udskilning af olie fra spildevandet. Spildevandet ledes herefter til forrensningsanlægget (bilag 3, foto 12 og 13).

Foto 12: Bygning 11, oliecentrifugerum til olie- og fedtudsikling fra spildevand inden det ledes til forreenseanlæg.

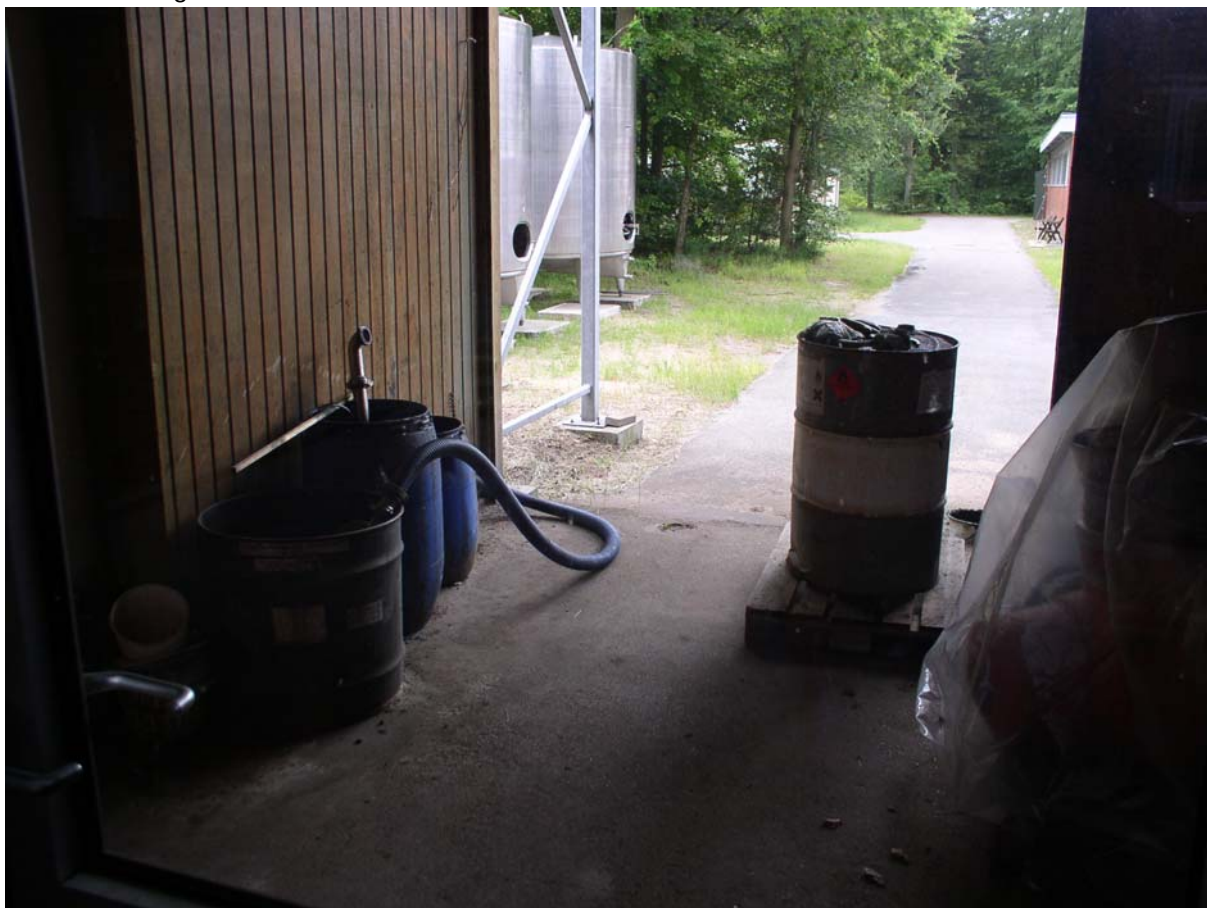
Foto 13: Bygning 61, oplag af udskilt olie udenfor oliecentrifugerum.

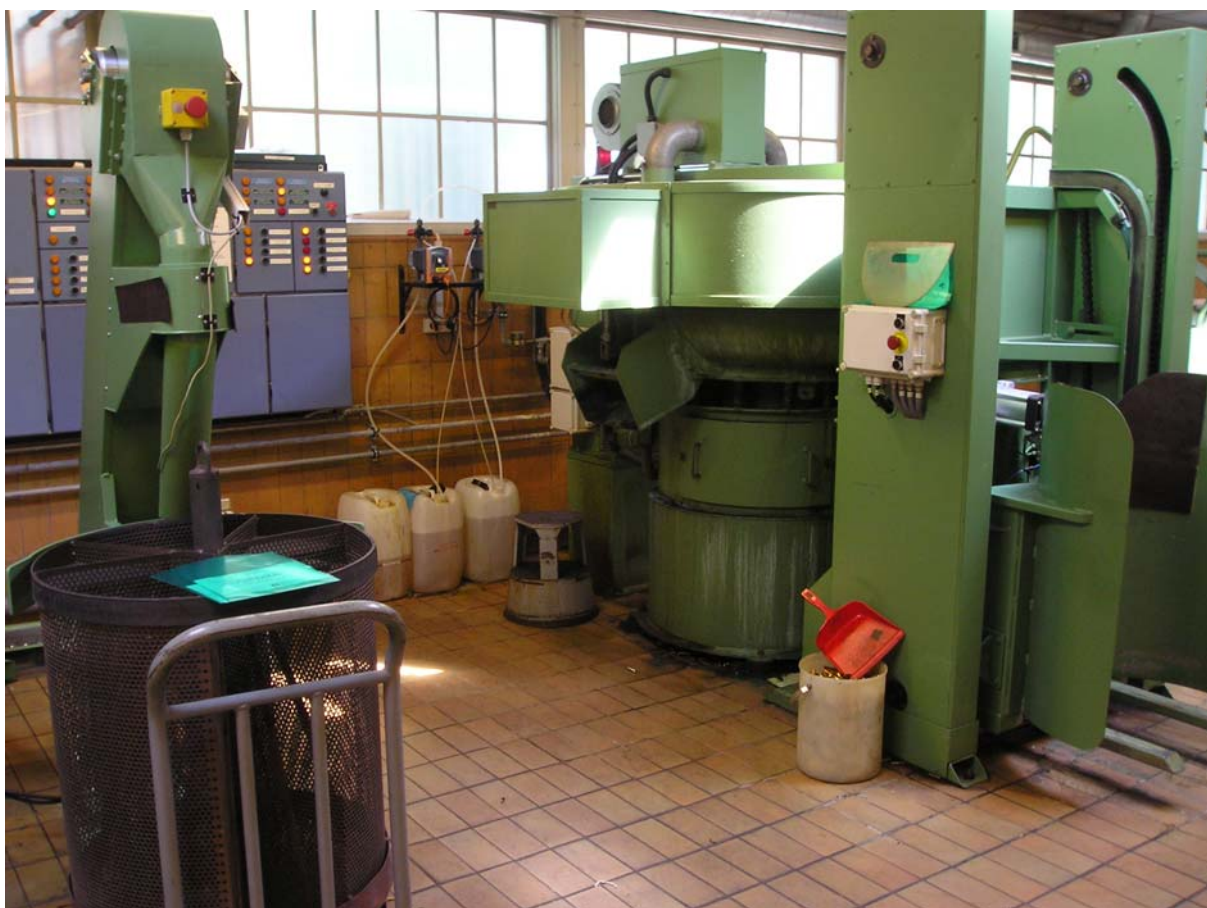
Foto 14: Bygning 14, Bejdseanlæg til bejdssning af patronhylstre og projektilhylstre.

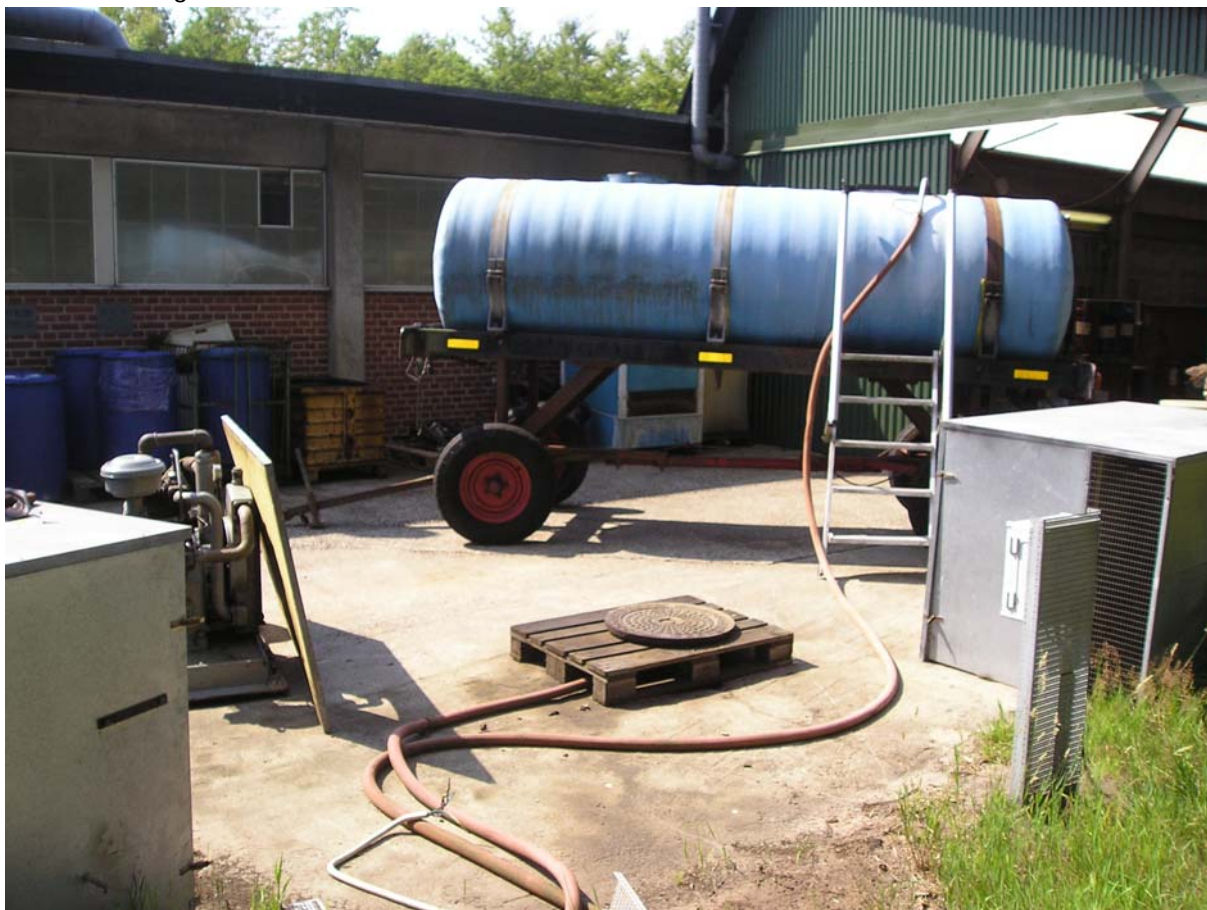
Foto 15: Bygning 14, oppumpning af spildevand (bejdseprocessen) fra opsamlingsbrønd til tankvogn. Opsamlingsbrønden er af og til løbet over.

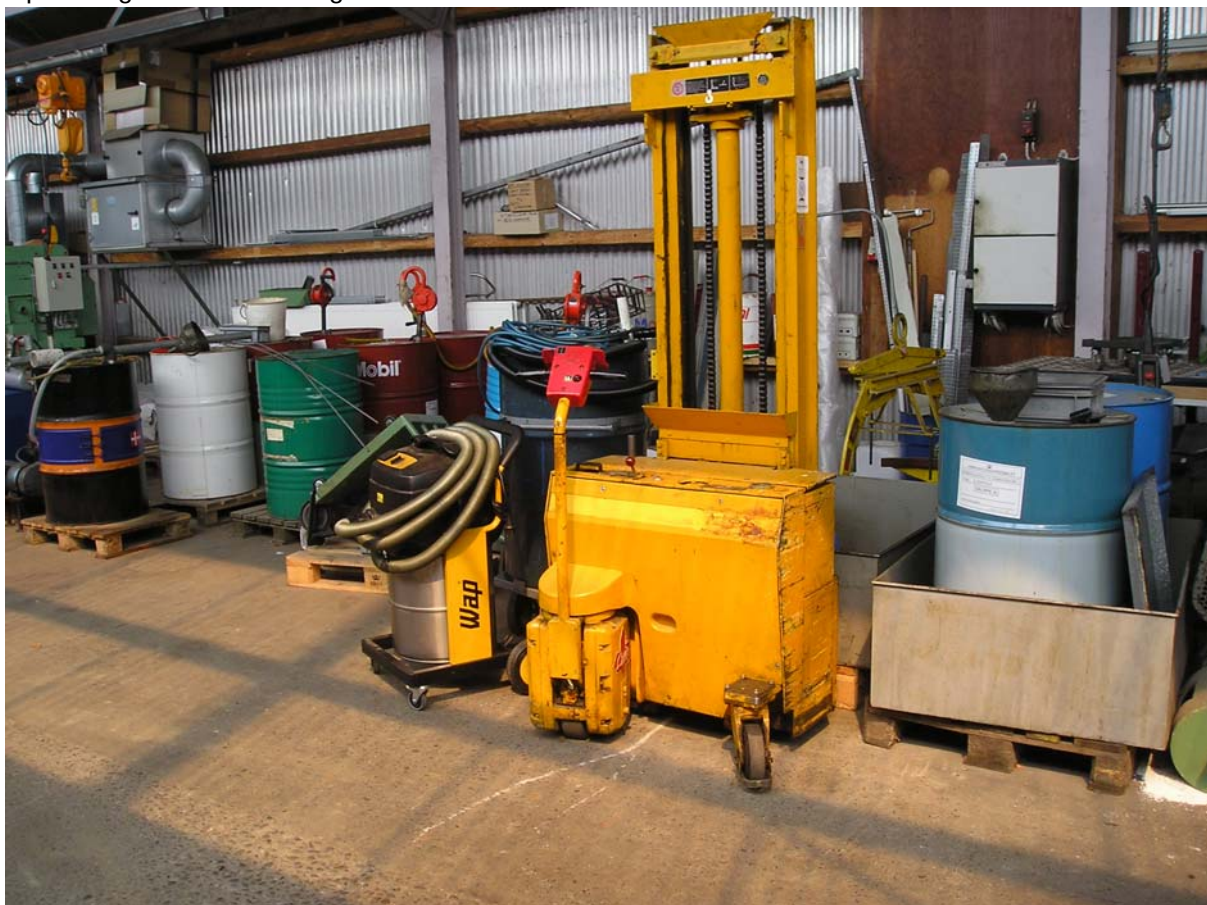
Bygning 14 anvendes i dag som hylster- og projektilværksted for håndvåbenammunition. De nuværende aktiviteter i bygning 14 består af glødning, bejdsning og strækning af patron- og projektilhylstre samt slibning af blykerner til projektilerne. Hylstrene bejdses i en blanding af sæbevand og messingbejdse (citronsyre) (bilag 3, foto 14). Spildevandet fra denne proces ledes til en opsamlingsbrønd på nordsiden af bygning 14, hvorfra det oppumpes i en tankvogn (bilag 3, foto 15) og køres til forrensingsanlægget (bygning 69). Opsamlingsbrønden er enkelte gange løbet over, således at væsken er løbet ud på et ubefæstet areal /ref. 1/. Brugt køle/smøremiddel til maskinerne opsamles og køres til behandling i olieudskilleranlægget i bygning 11. I rum 101b foretages slibning af blykerner (bilag 3, foto 17) til projektiler. Endvidere er der tøndeoplæg af olie, køle/smøremidler, petroleum og rensebenzin (bilag 3, foto 16).

Foto 16: Bygning 14 (rum 101b), oplag af olie, køle/smøremiddel, petroleum og rensebenzin.

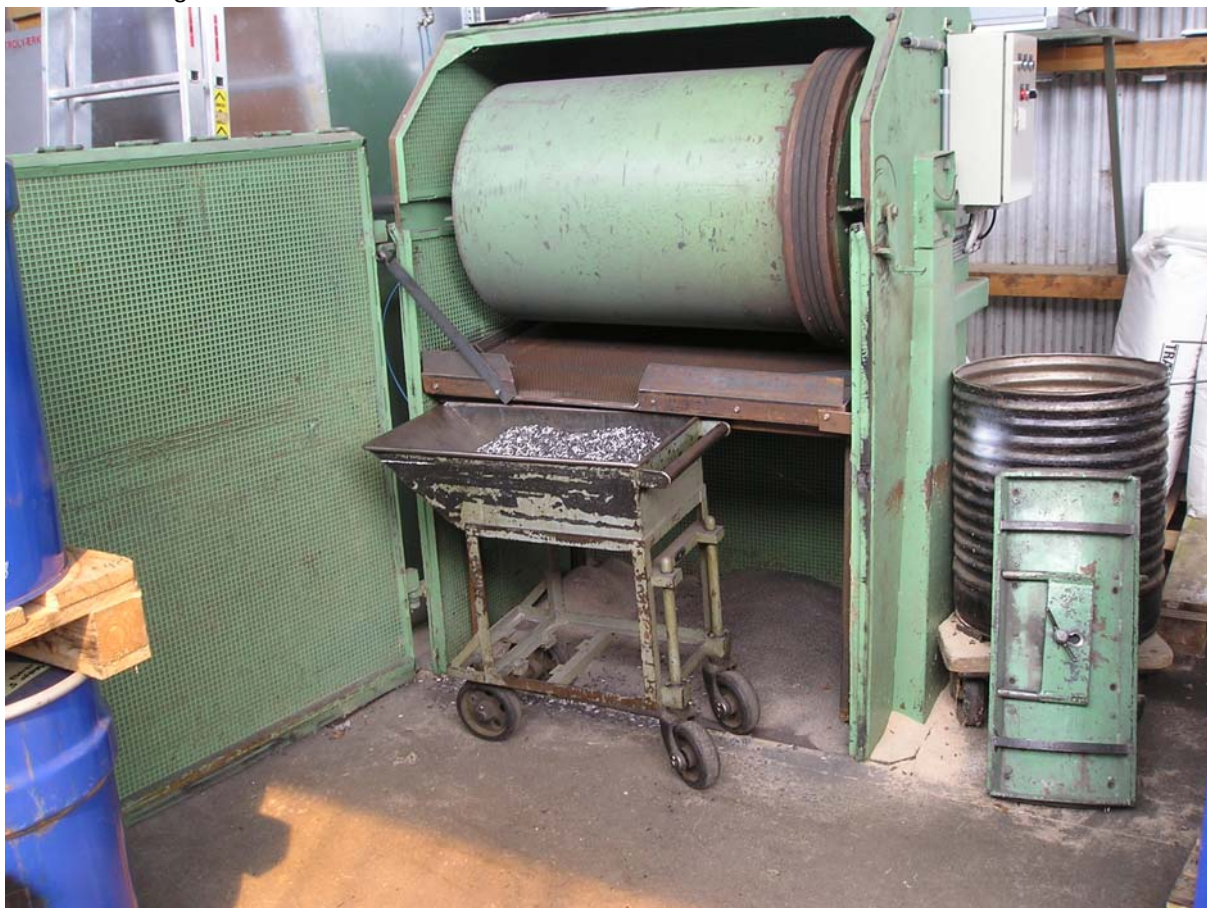
Foto 17: Bygning 14 (rum 101b), slibemaskine til slibning af blykerner til projektiler.

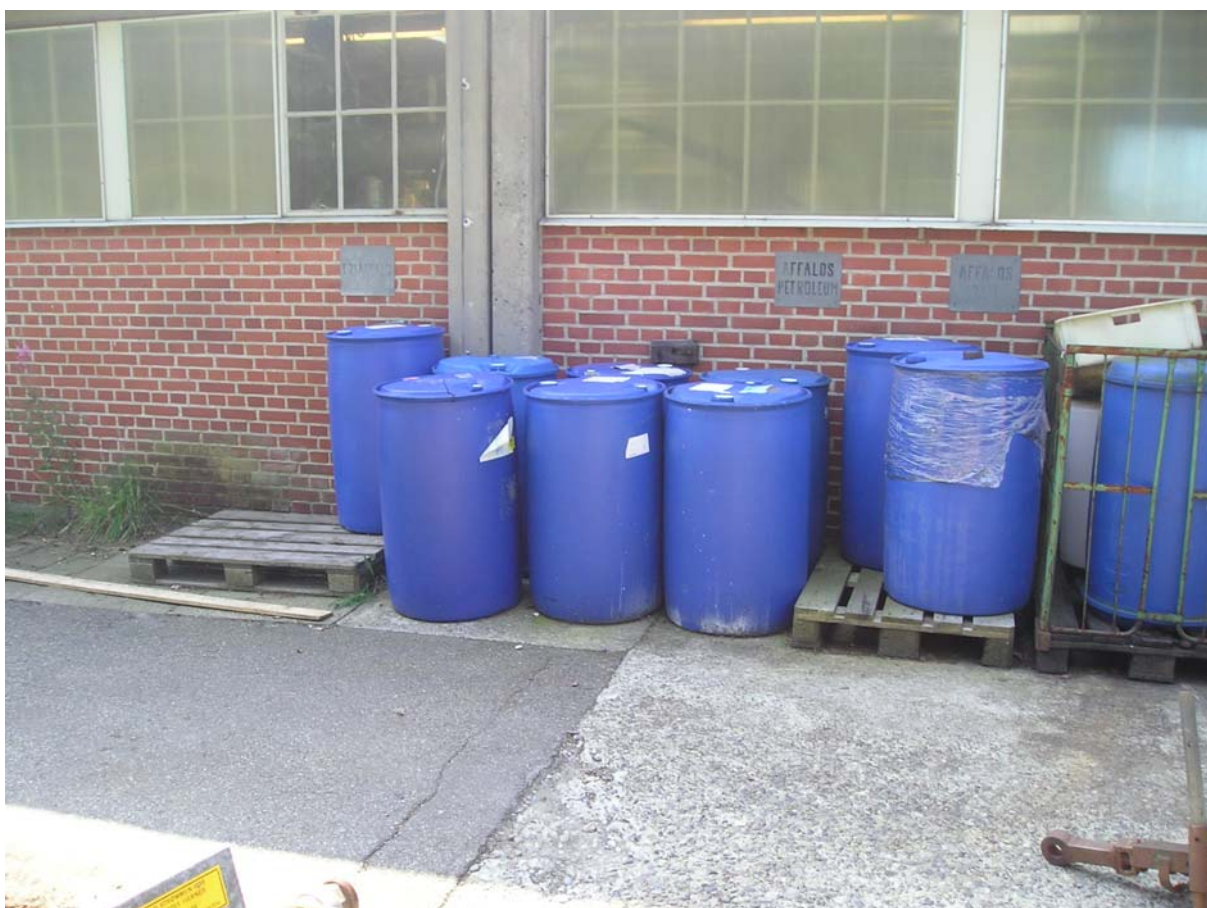
Foto 18: Bygning 14 (nordside), tidligere oplagsplads for trichlorethylen, petroleum og olie. De gamle skilte sidder stadig på muren.

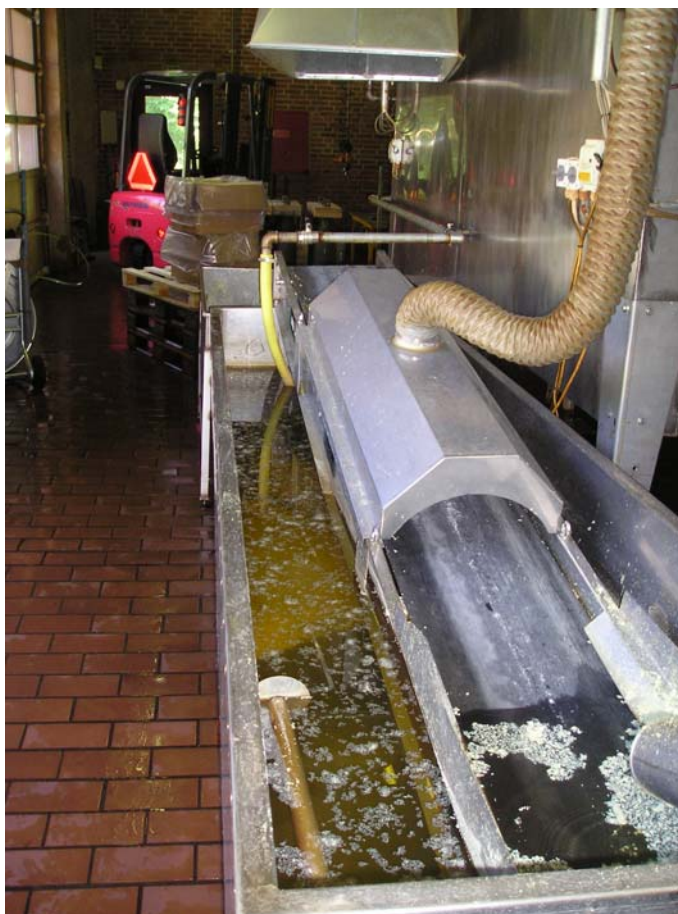
Foto 19: Bygning 16, vandkar hvortil udsmltet trotyl tilledes. Trotylet størkner i vandkaret og føres videre til tørring i det næste kar.

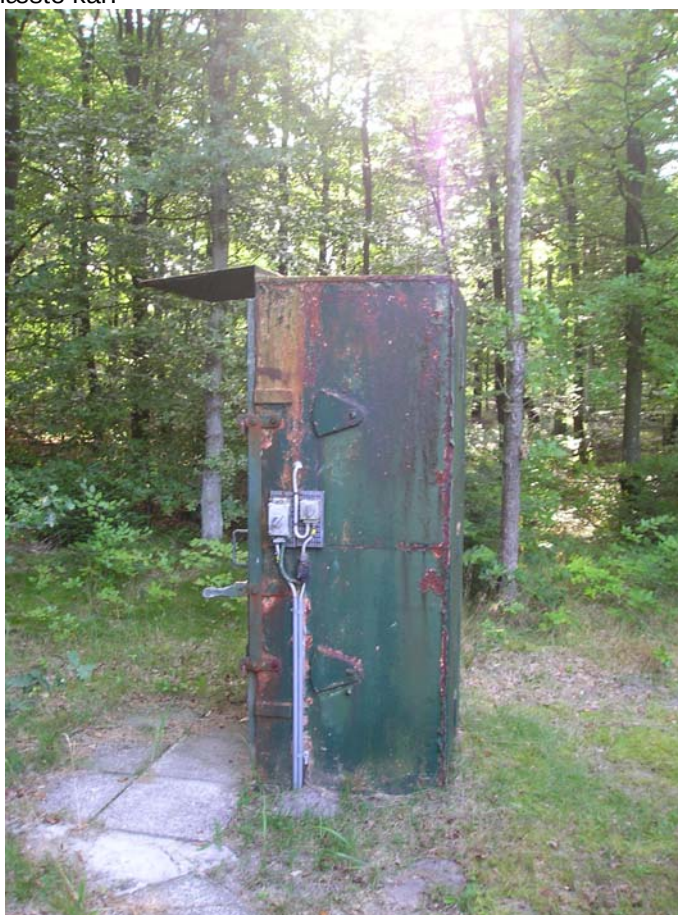
Foto 20: Satsblandeskur ved bygning 27.

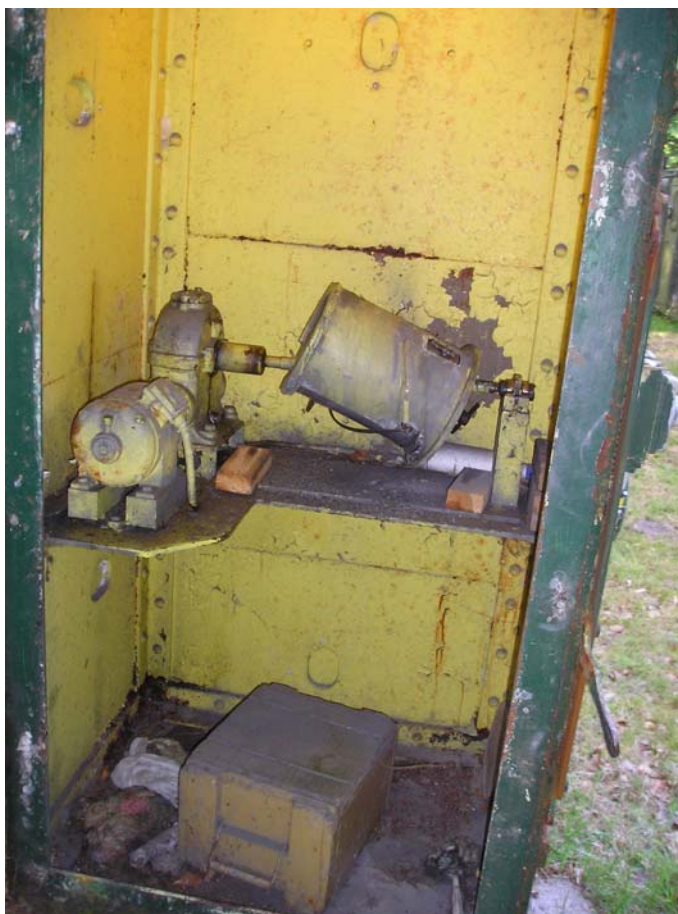
Foto 21: Satsblandeskur ved bygning 27. Pt. blandes aluminiumspulver, bariumnitrat og kaliumperchlorat.
