September 2004

# Miljøhistorisk redegørelse

304 AMA Elling

Rapporten er udarbejdet af NIRAS for Forsvarets Bygningstjeneste.

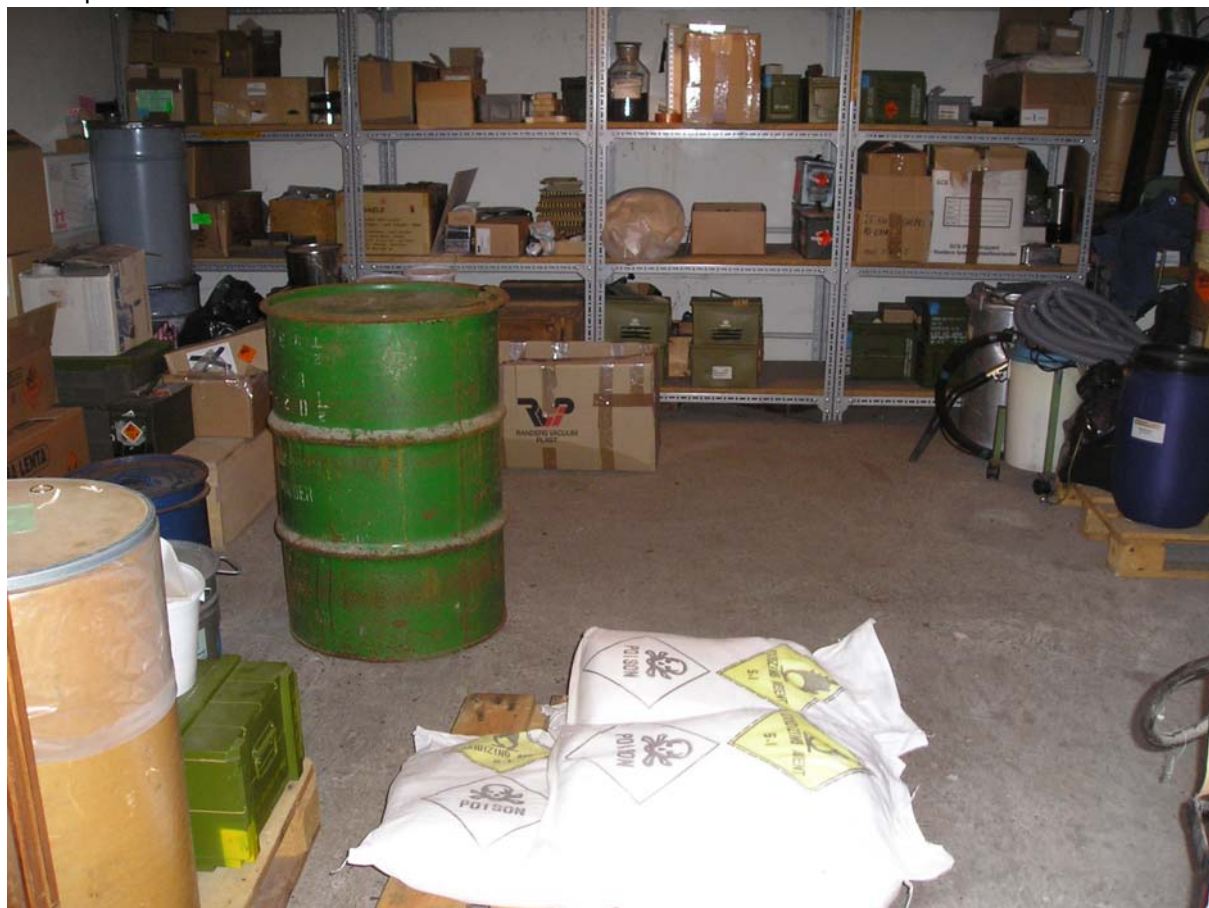
I bygning 26 er der et mindre oplag af de kemikalier (bariumnitrat), som anvendes i bygning 27 til fremstilling af tænd- og signalammunit-ion (bilag 3, foto 22).

Foto 22: Bygning 26, oplag af kemikalier som bruges som anvendes i bygning 27.

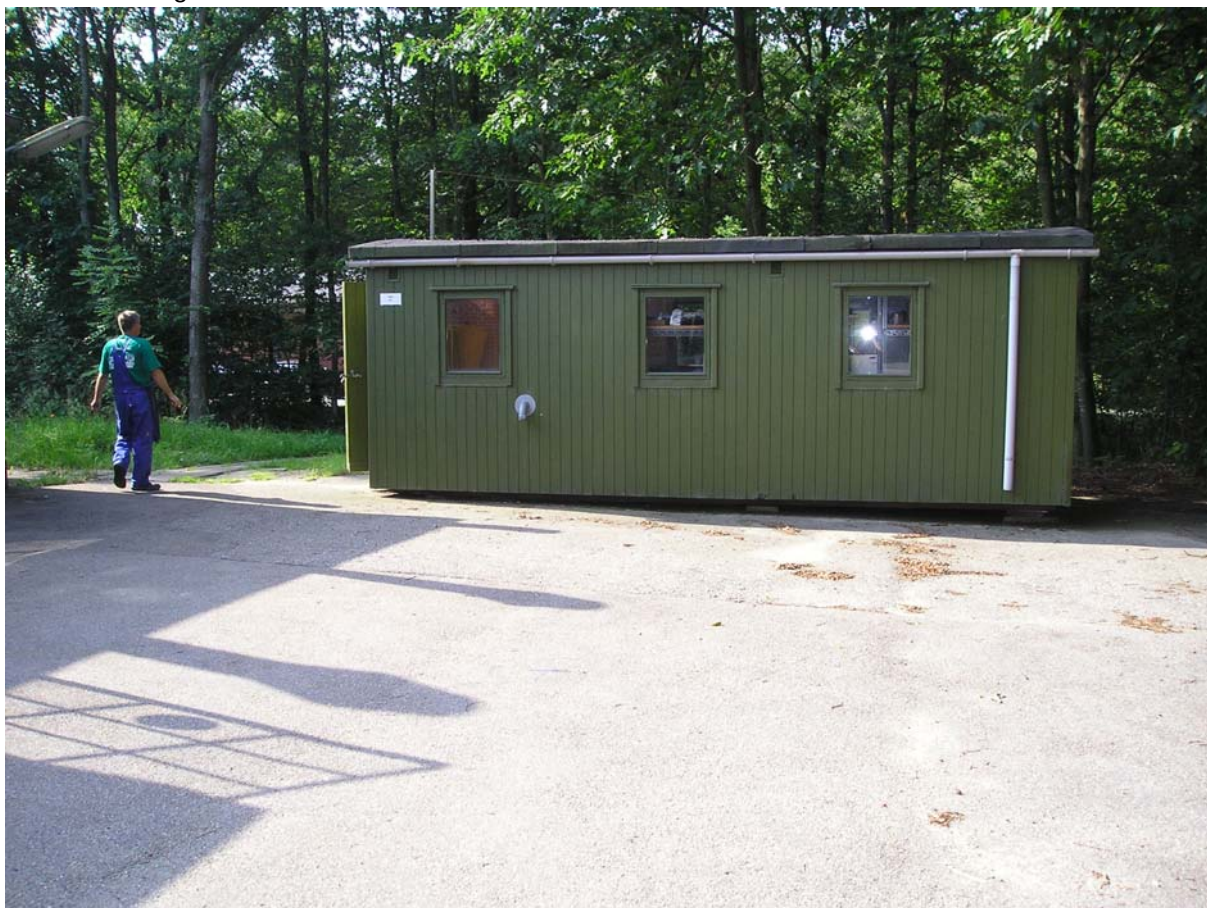
Foto 23: Skurvogn ved bygning 32, hvor der affedtes større metalemner i et lukket affedningsanlæg

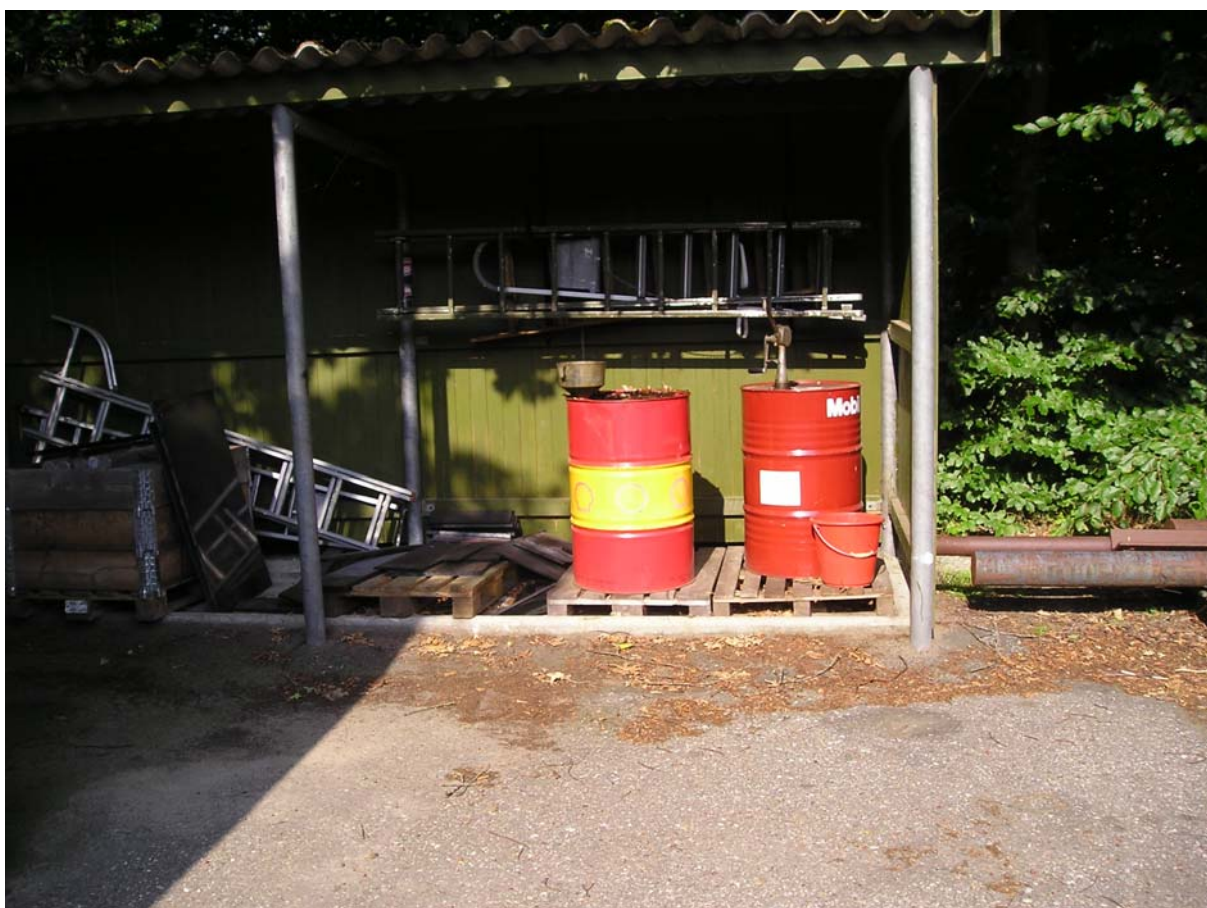
Foto 24: Bygning 19, oplagsskur for spildolie og affaldsvæske fra affedningsanlæg.

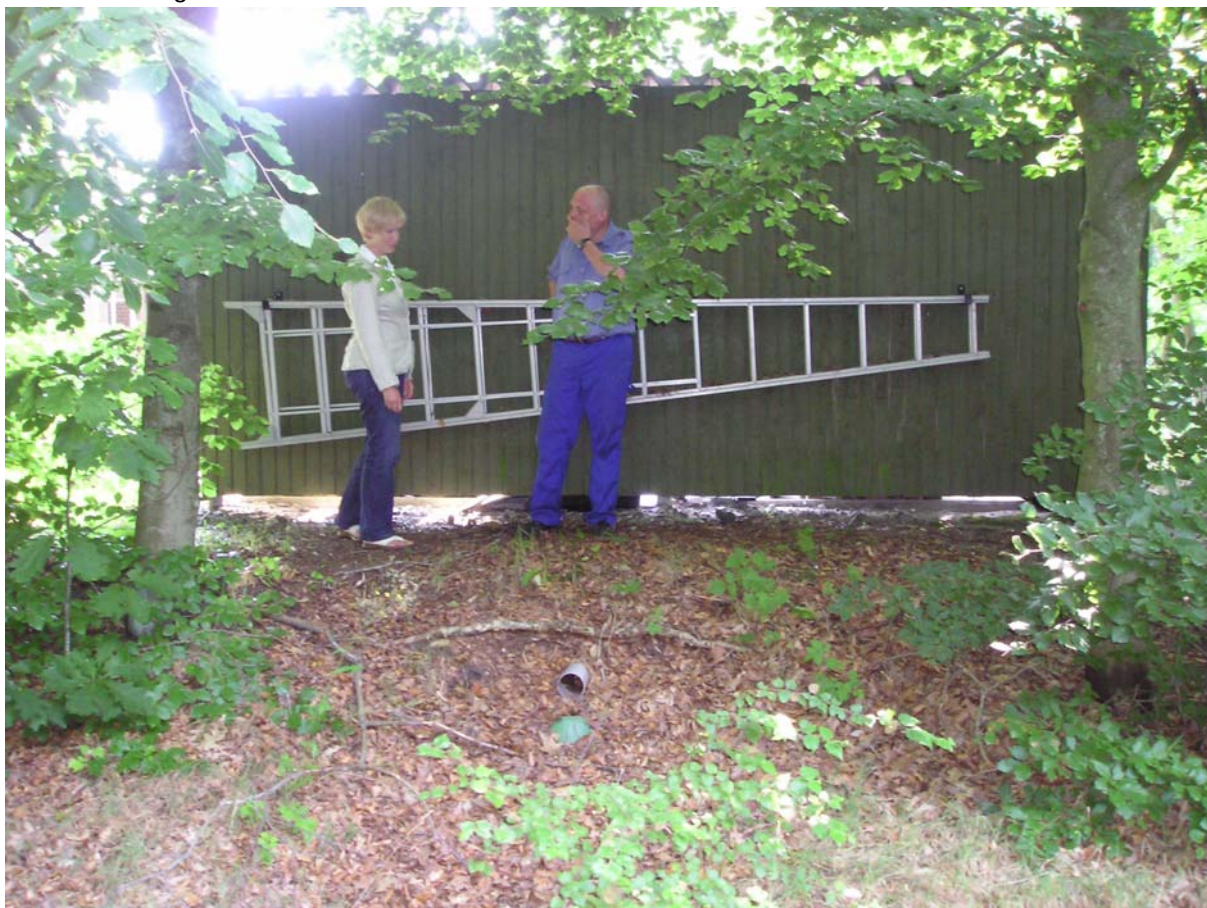
Bygning 5a, 11a, 11b og 19 er alle udendørs oplagsskure med oplag af kemikalier. 5a og 11a anvendes i tilknytning til de nærliggende malerværksteder til oplagsplads for malerester og opløsningsmidler (bilag 3, foto 9 og 32). I oplagsskuret (bygning 19) nær bygning 32 oplagres spildolie og affaldsvæske fra affedtningsanlæg (bilag 3, foto 24). Skuret har afløb til ubefæstet areal bag skuret (bilag 3, foto 25).

Foto 25: Bygning 19, skuret har afløb til ubefæstet areal bag skuret.

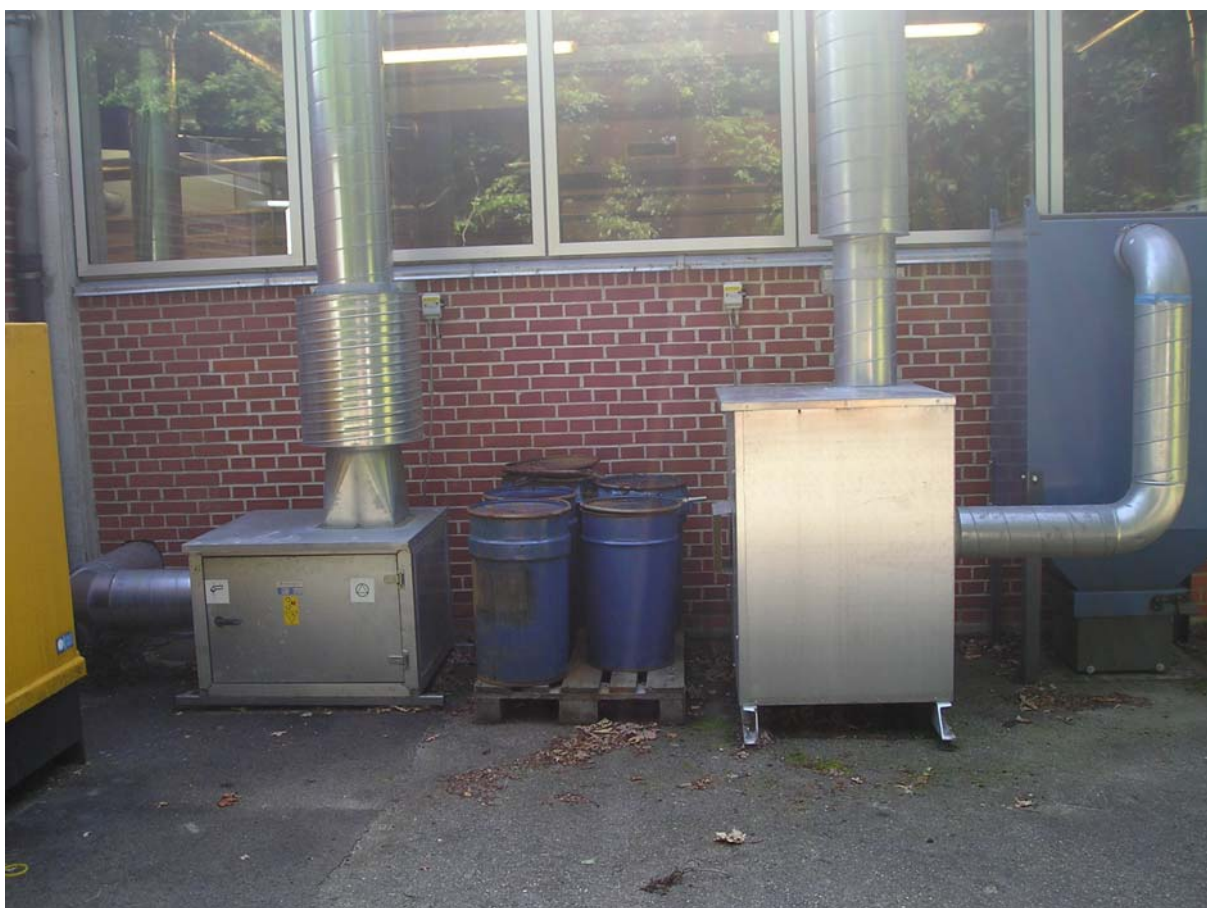
Foto 26: Bygning 32 (vestside), udendørs oplag af slibestøv fra bygningens udsugningsanlæg.

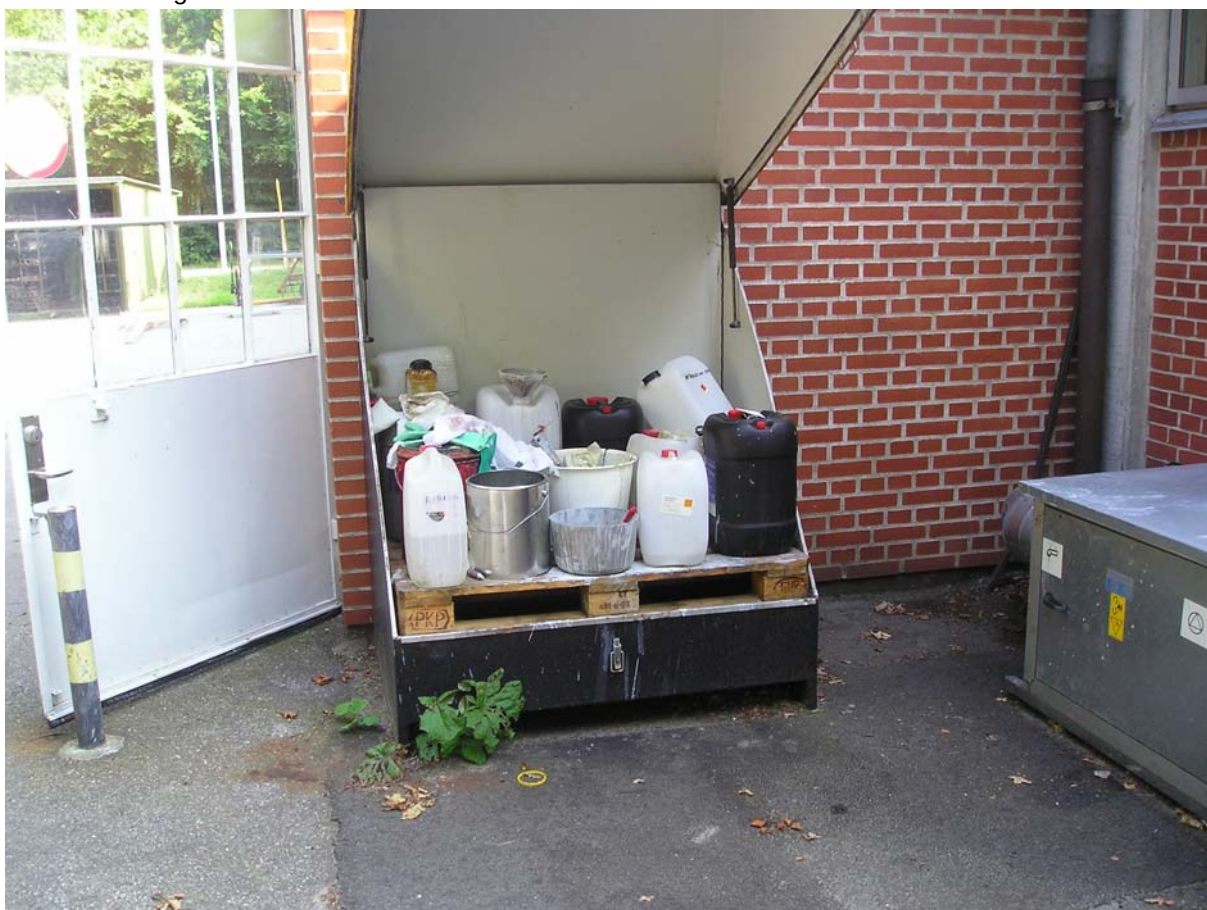
Foto 27: Bygning 32 (vestside), udendørs oplag af fortynder og fortynderaffald.

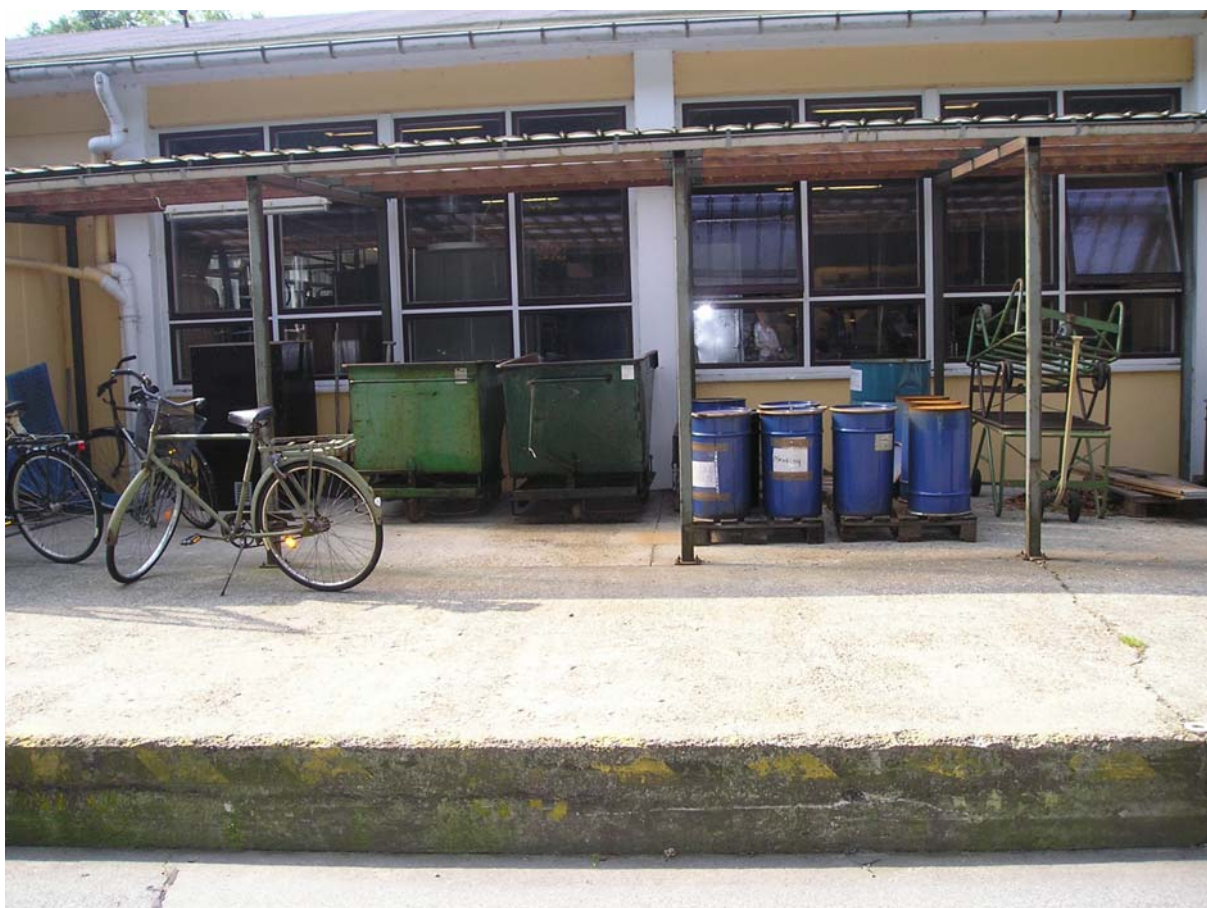
Foto 28: Bygning 32 (nordside), udendørs oplag af olieholdige metalspåner.

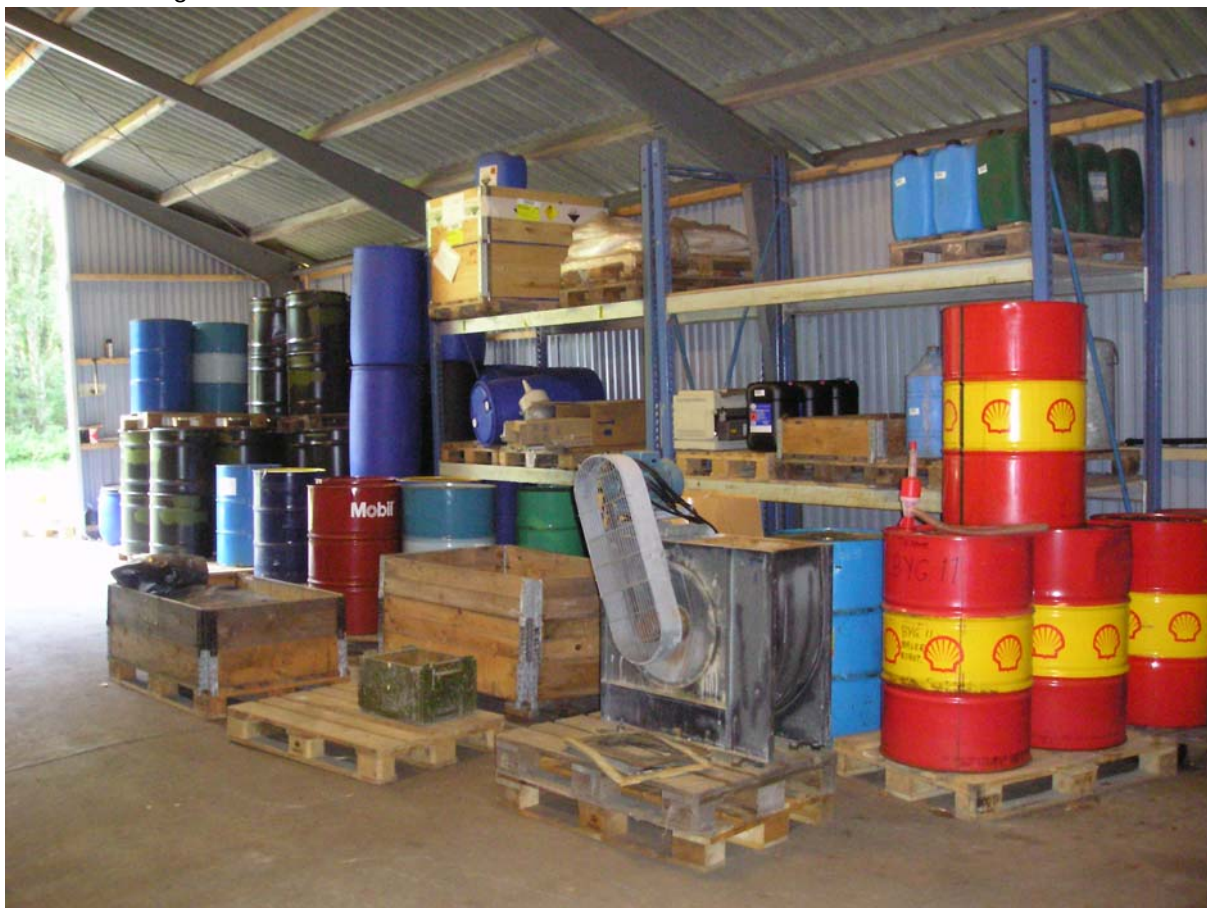
Bygning 18 anvendes som miljøplads for kemikalieaffald samt som oplagsplads for nye kemikalier (bilag 3, foto 29). Før etablering af bygning 18 har kemikalieaffald været oplagret omkring de bygninger, hvor kemikalierne har været anvendt /ref. 15/.

Foto 29: Bygning 18, oplagsbygning for olie- og kemikalieaffald.

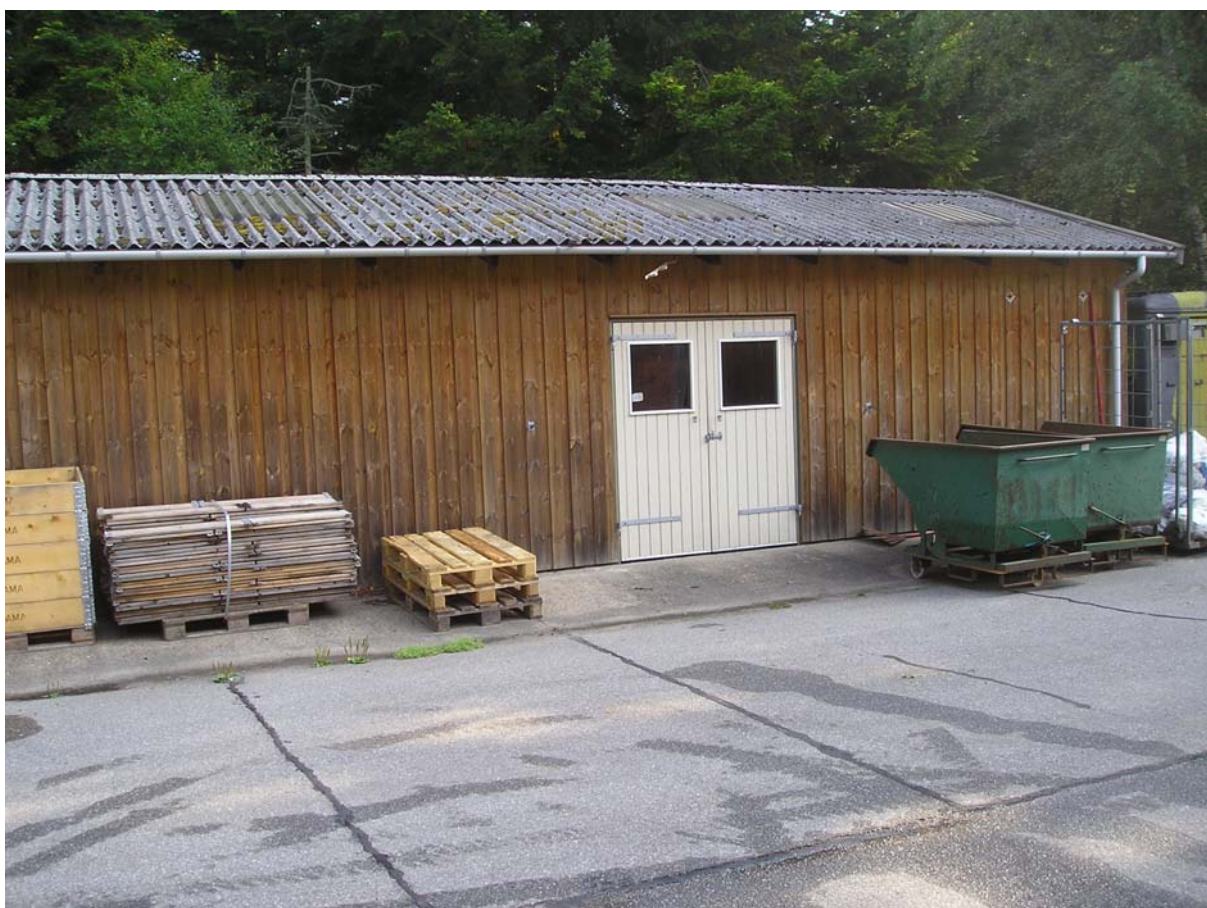
Bygning 20a "Syreskuret" anvendes i dag som depotrum uden kemikalieoplag (bilag 3, foto 30). Bygningen har tidligere været anvendt til kemikalieoplag /ref. 14/. Der er ikke kendskab til hvilke kemikalietyper, der har været oplagret.

Foto 30: Bygning 20a (Syreskuret), tidligere oplagskur for kemikalier.

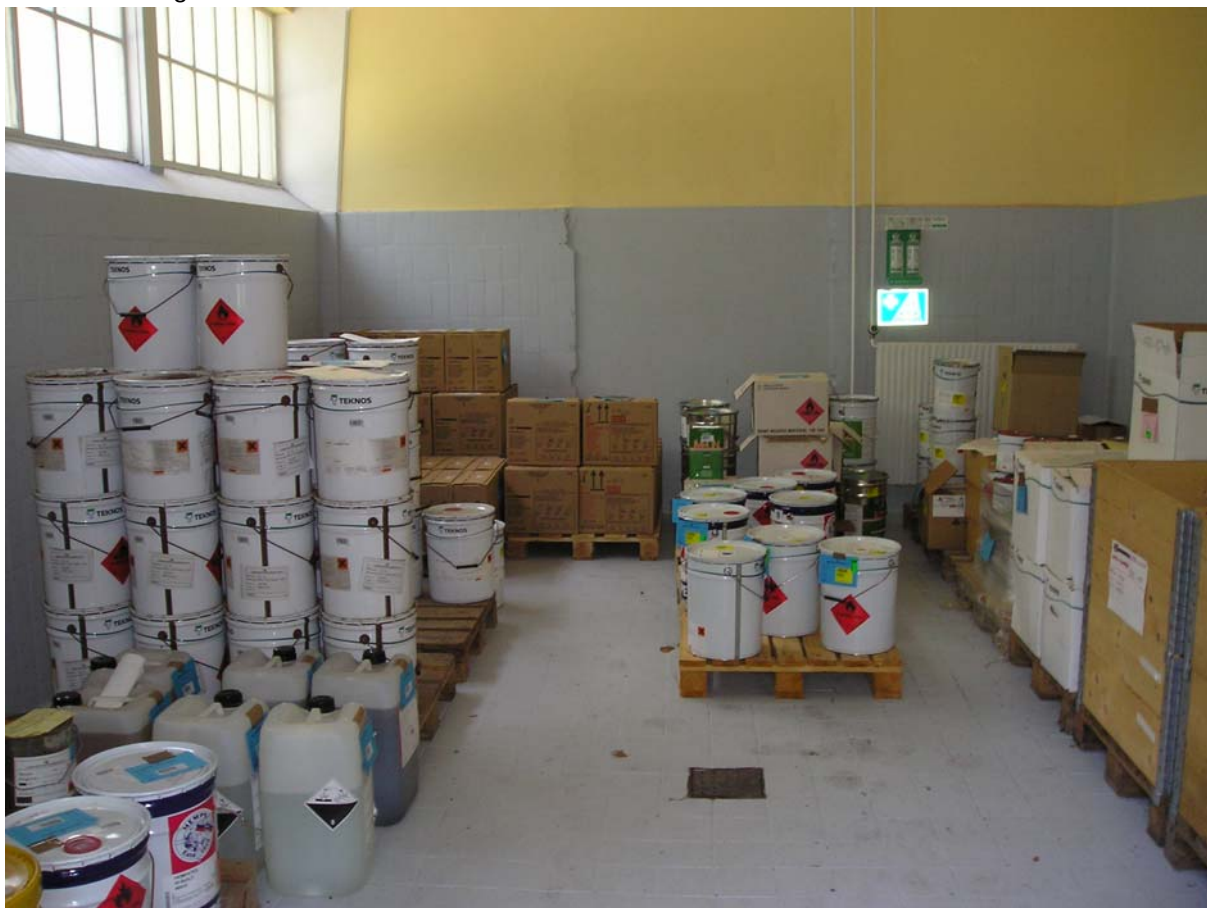
I rum 107 og 108 i bygning 31 (Hovedmagasinet) er der oplag af maling, lak, fortynder og stempelfarve. Der findes ikke gulvafløb i rum 107, mens der i rum 108 findes en afløbsrist midt på gulvet (bilag 3, foto 31). Afløbet er formodentlig sløjfet og fyldt op med sand.

Foto 31: Bygning 31, oplag af maling, lak og fortynder. Afløbet i gulvet er formentlig fyldt op med sand.

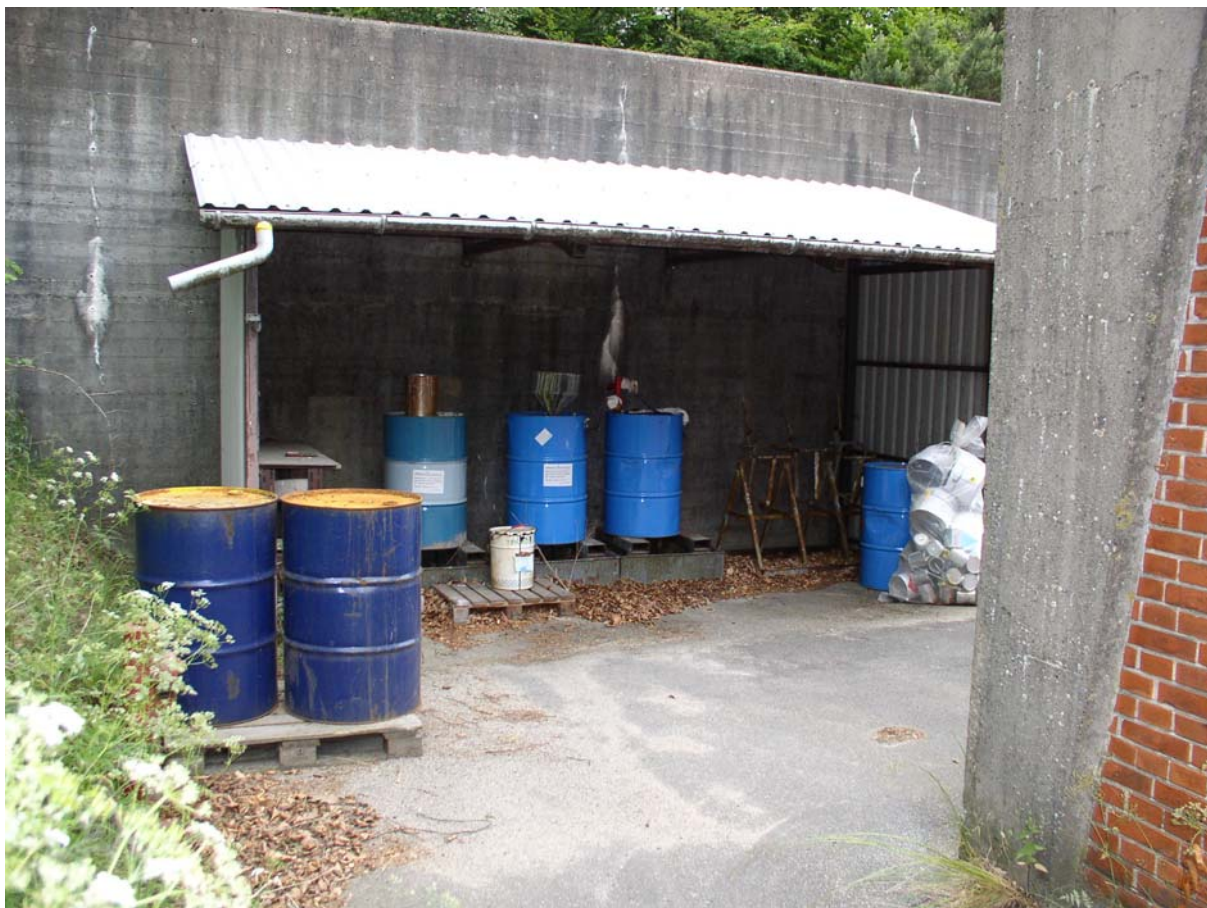
Foto 32: Bygning 5a, oplagsskur ved bygning 5 med malerester og opløsningsmidler.

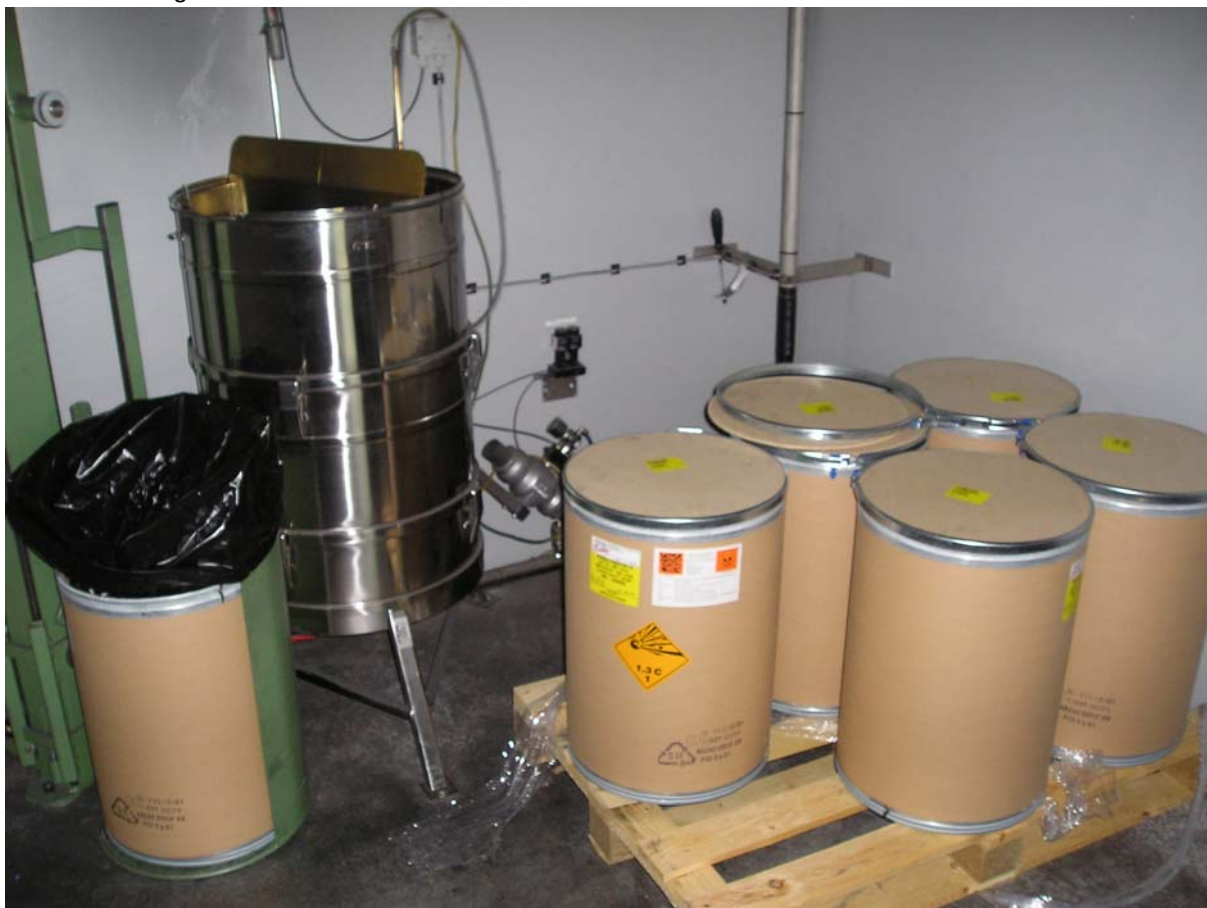
I bygning 7a er der oplag af blyplader og blypapir, mens bygning 21 fra 1998 anvendes til oplag af røgsvagt krudt. Det røgsvage krudt suges fra bygning 21 ind i bygning 20 (bilag 3, foto 33). Oplaget ved bygning 7a og 21 vurderes ikke at udgøre en potentiel forureningskilde.

Foto 33: Bygning 21, oplag af røgsvag krudt. Krudtet suges fra bygningen ind i bygningen 20.

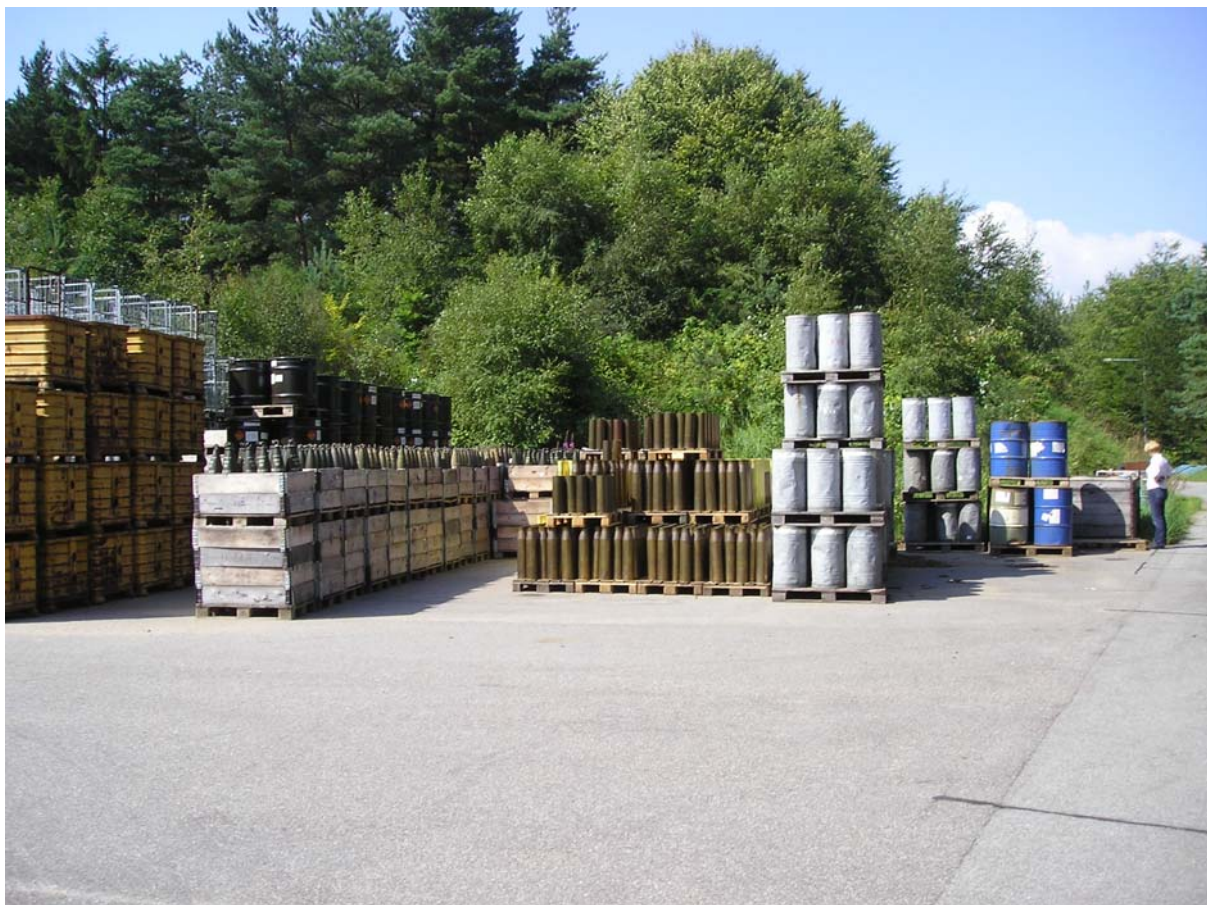
Foto 34: Oplagsplads nordvest for bygning 13. Her er oplag af tom emballage, granathylstre og tomme oiletønder.

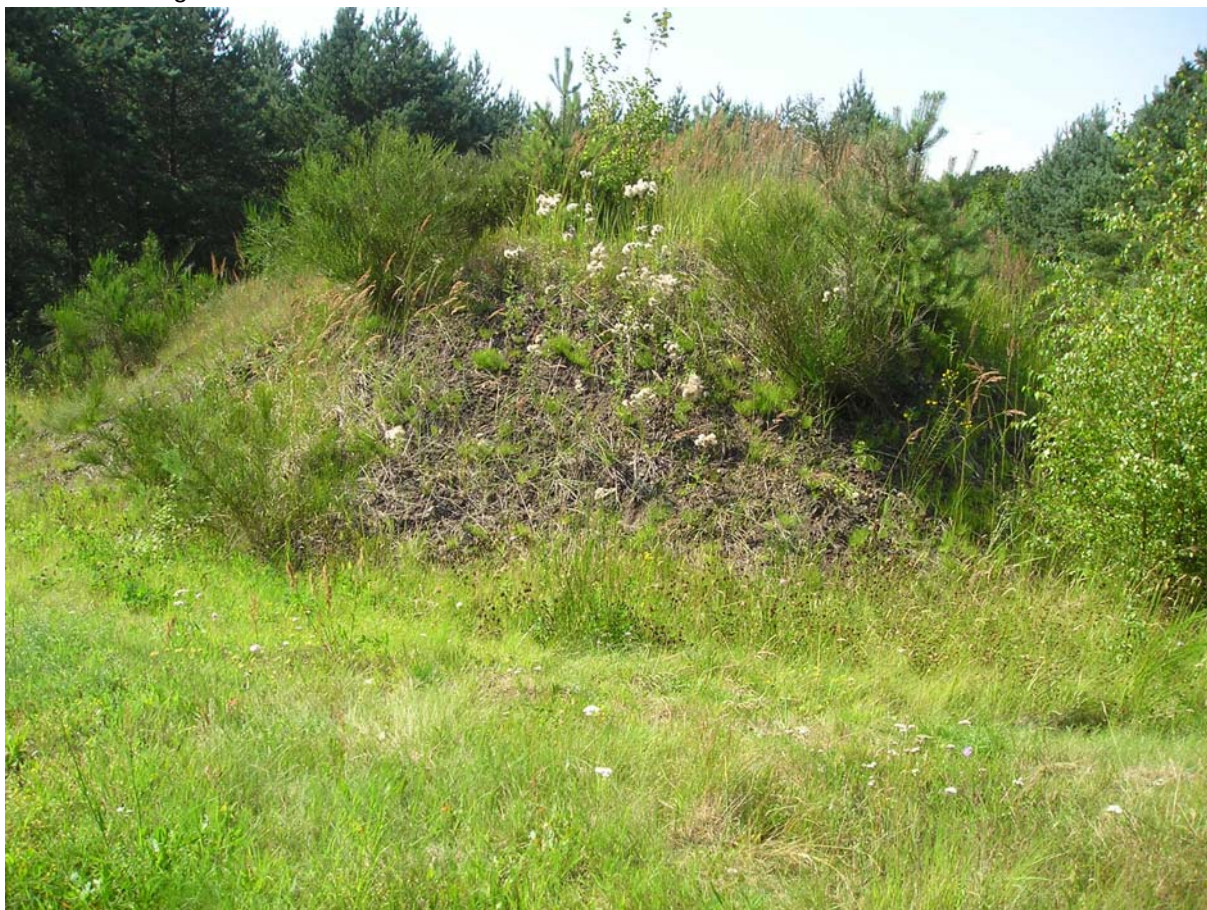
Foto 35: Depot 69a, depot med olieforurennet jord fra tankopgravning ved bygning 33.

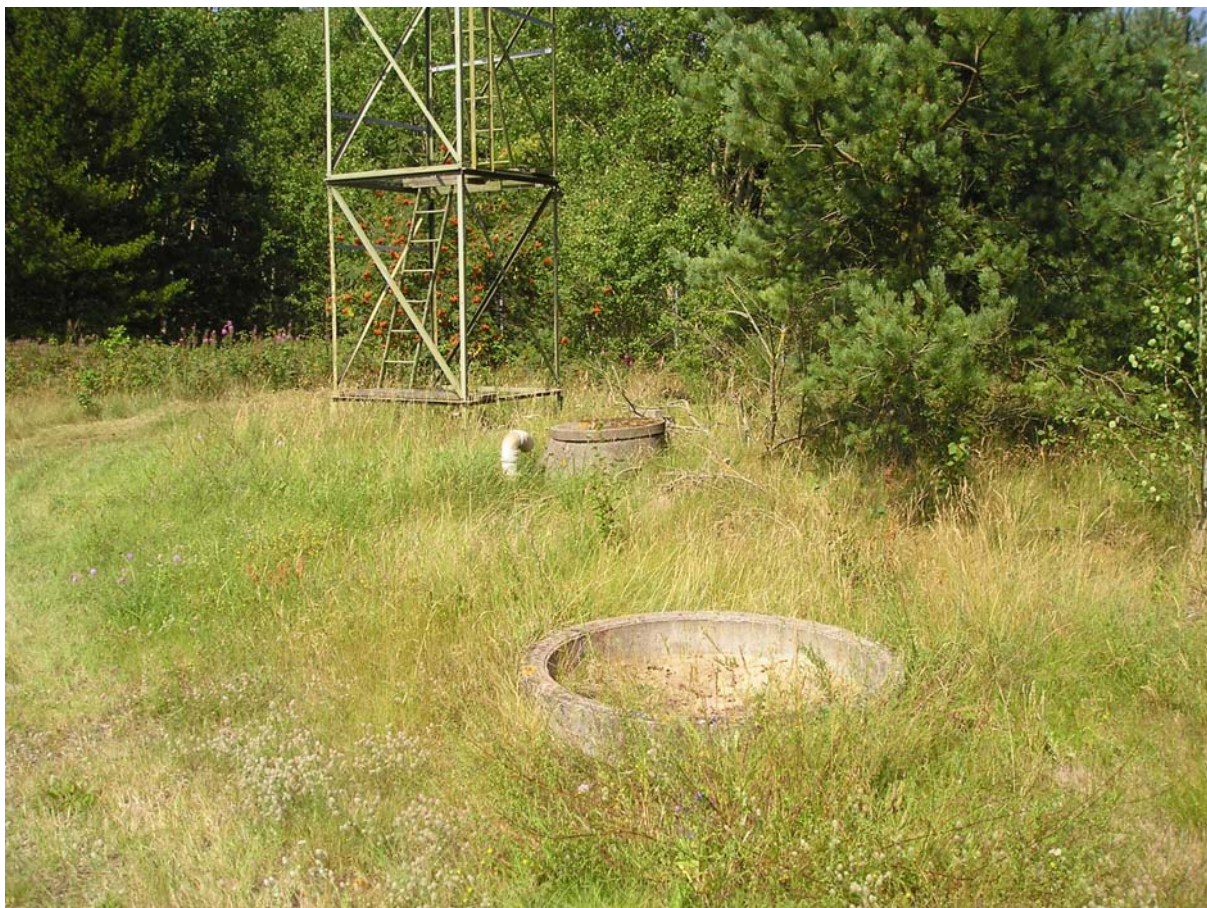
Foto 36: Depot 69a, olieudskiller ved depotet med olieforurennet jord.

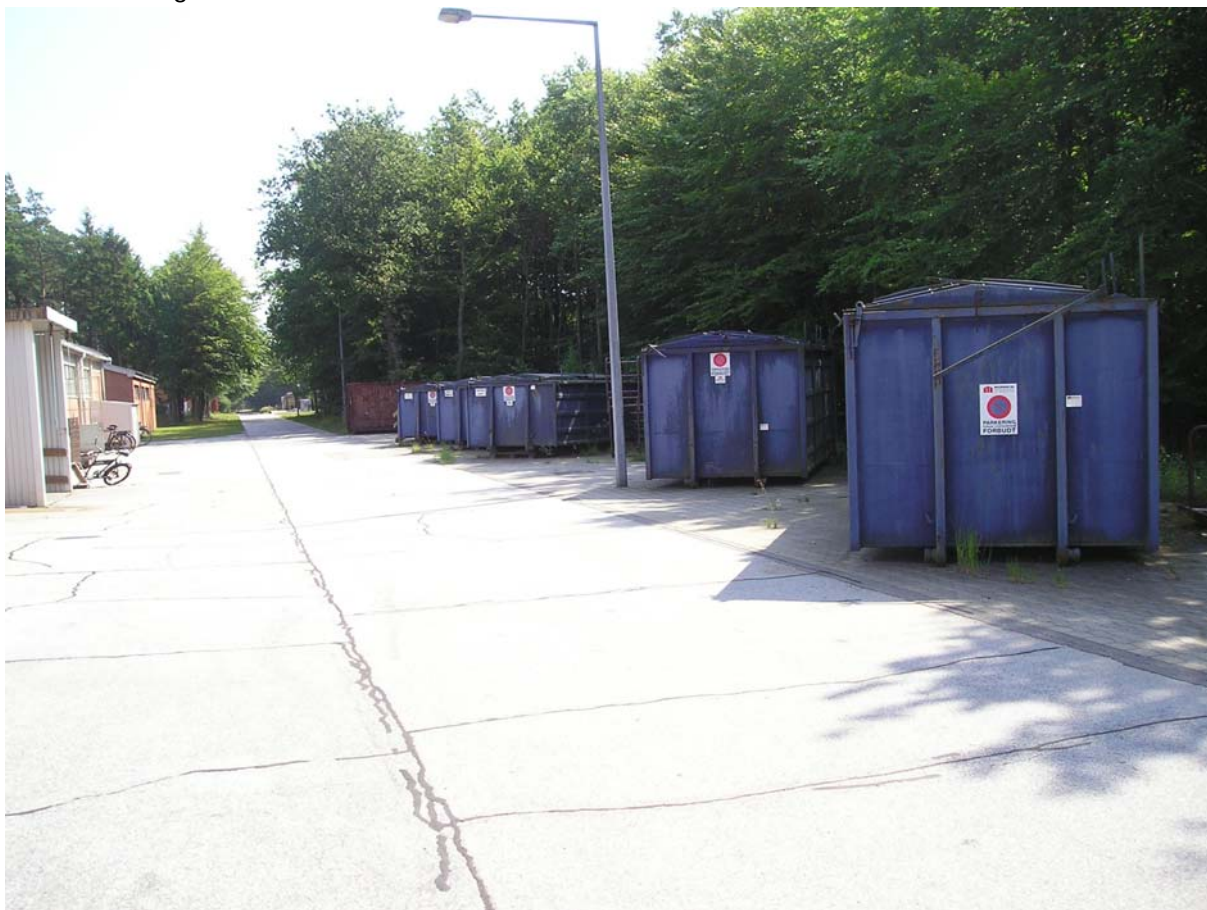
Foto 37: Anlæg 64, containerplads for metalaffald.

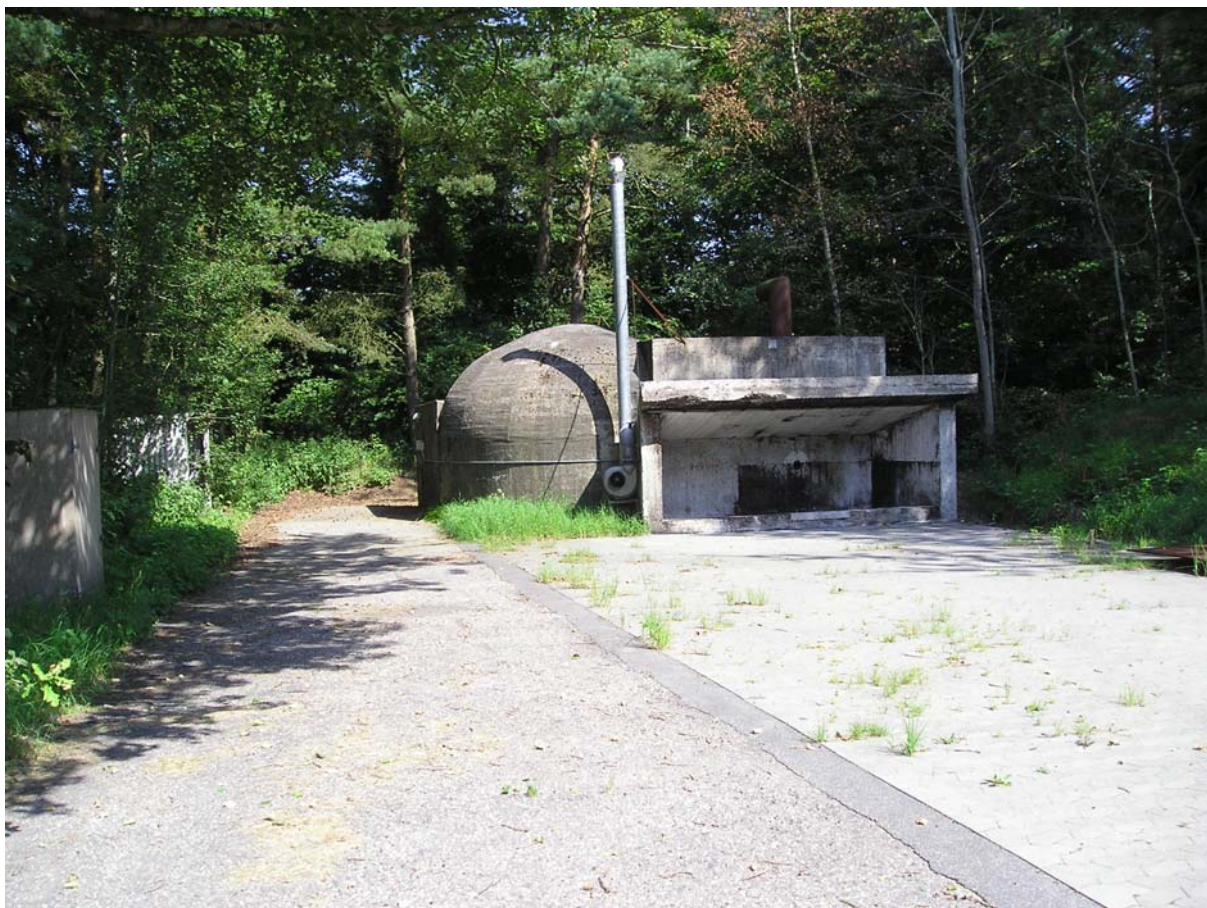
Foto 38: Bygning 57, sprænggrotte med foranliggende betonkasse til test af kanonslag.

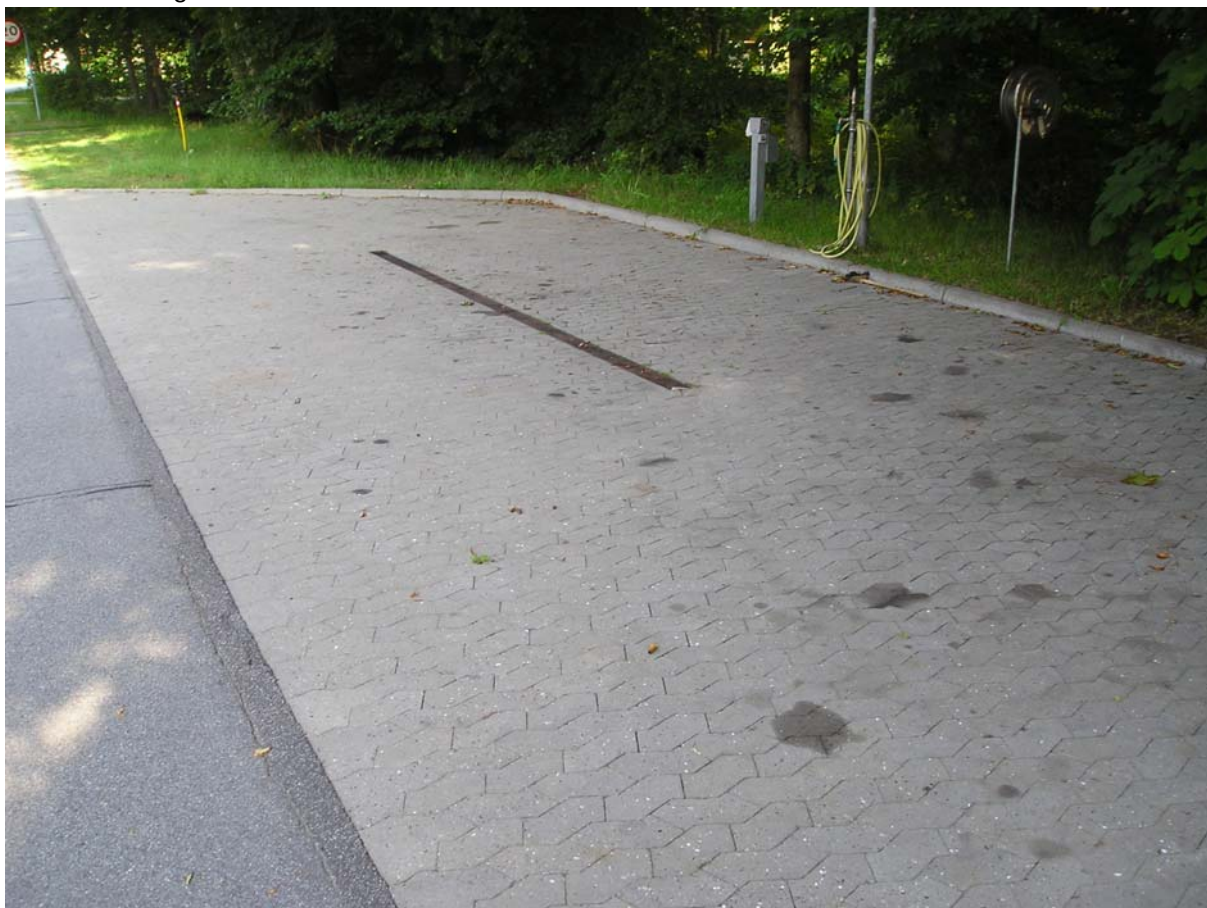
I 1999 er der nord for bygning 31 etableret vaskeplads med olieudskiller for køretøjer (bilag 3, foto 39).

Foto 39: Vaskeplads med olieudskiller nord for bygning 31.

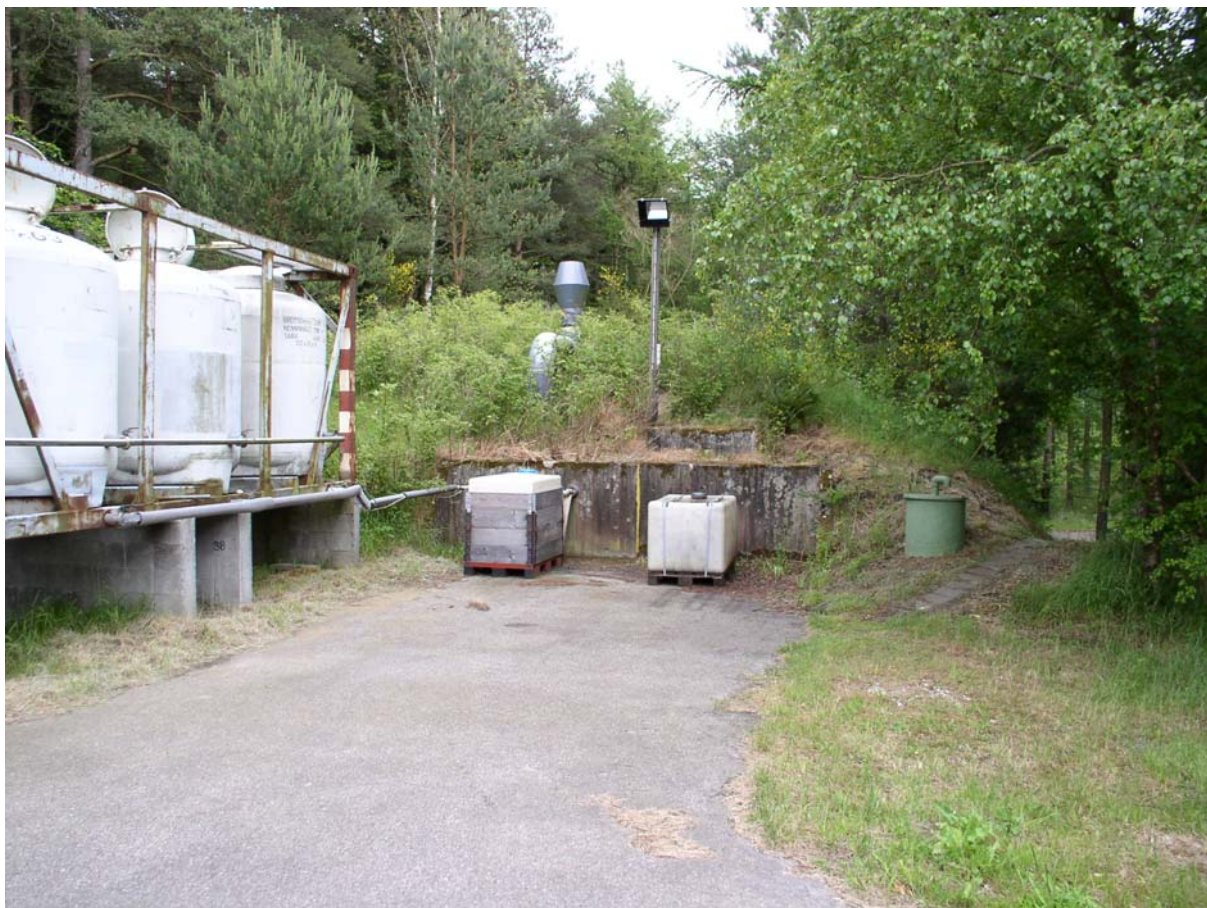
På vestsiden af rensningsanlægget (bygning 69) er der etableret en 2.500 liter overjordisk lagertank fra 1979, der tidligere har været anvendt til opbevaring af natriumhydroxid (bilag 3, foto 40). Tanken anvendes ikke længere /ref. 1/.

Foto 40: Bygning 69, spildevandstanke ved forrenseanlæg. Den grønne tank til højre har været brugt til natrumhydroxid.

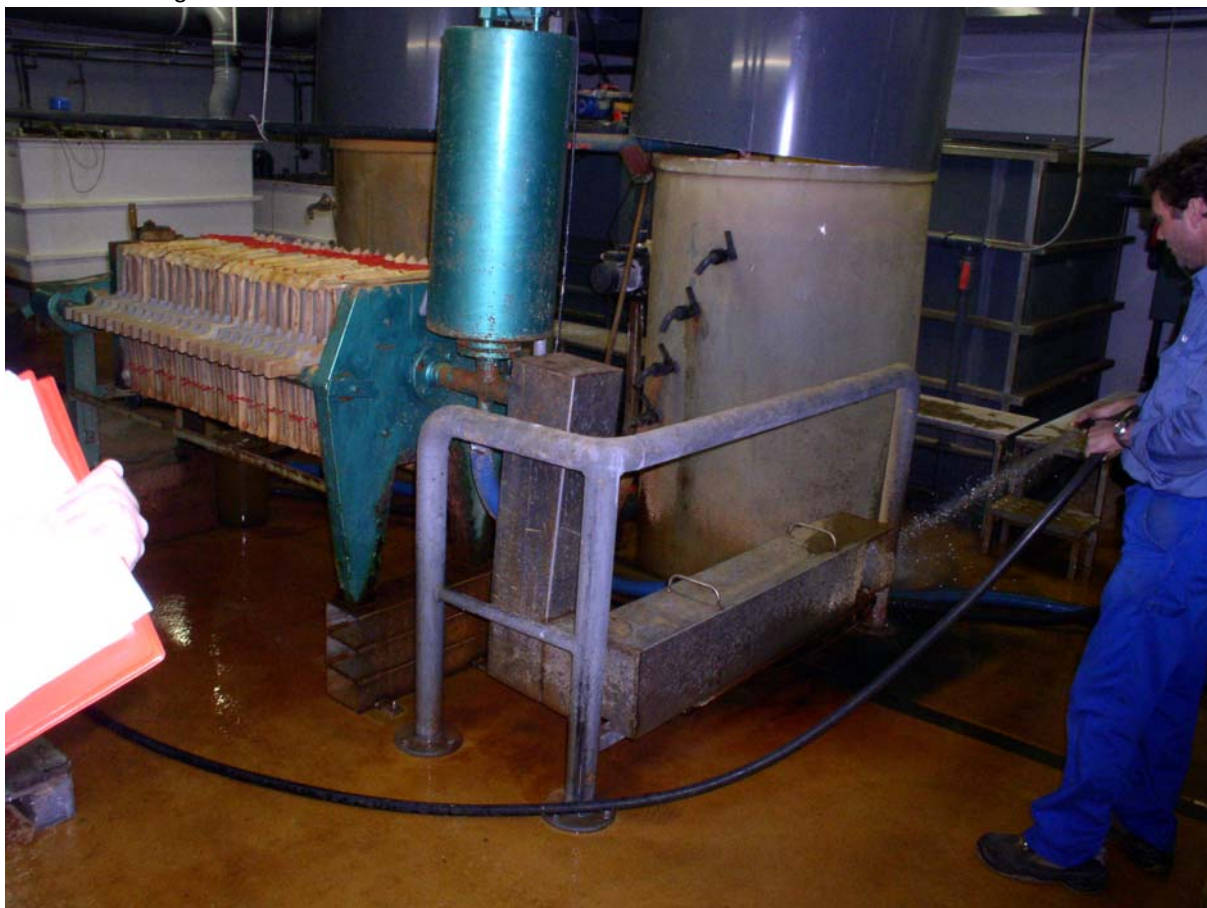
Foto 41: Bygning 69, forrenseanlægget.
