September 2004

# Miljøhistorisk redegørelse

304 AMA Elling

Rapporten er udarbejdet af NIRAS for Forsvarets Bygningstjeneste.

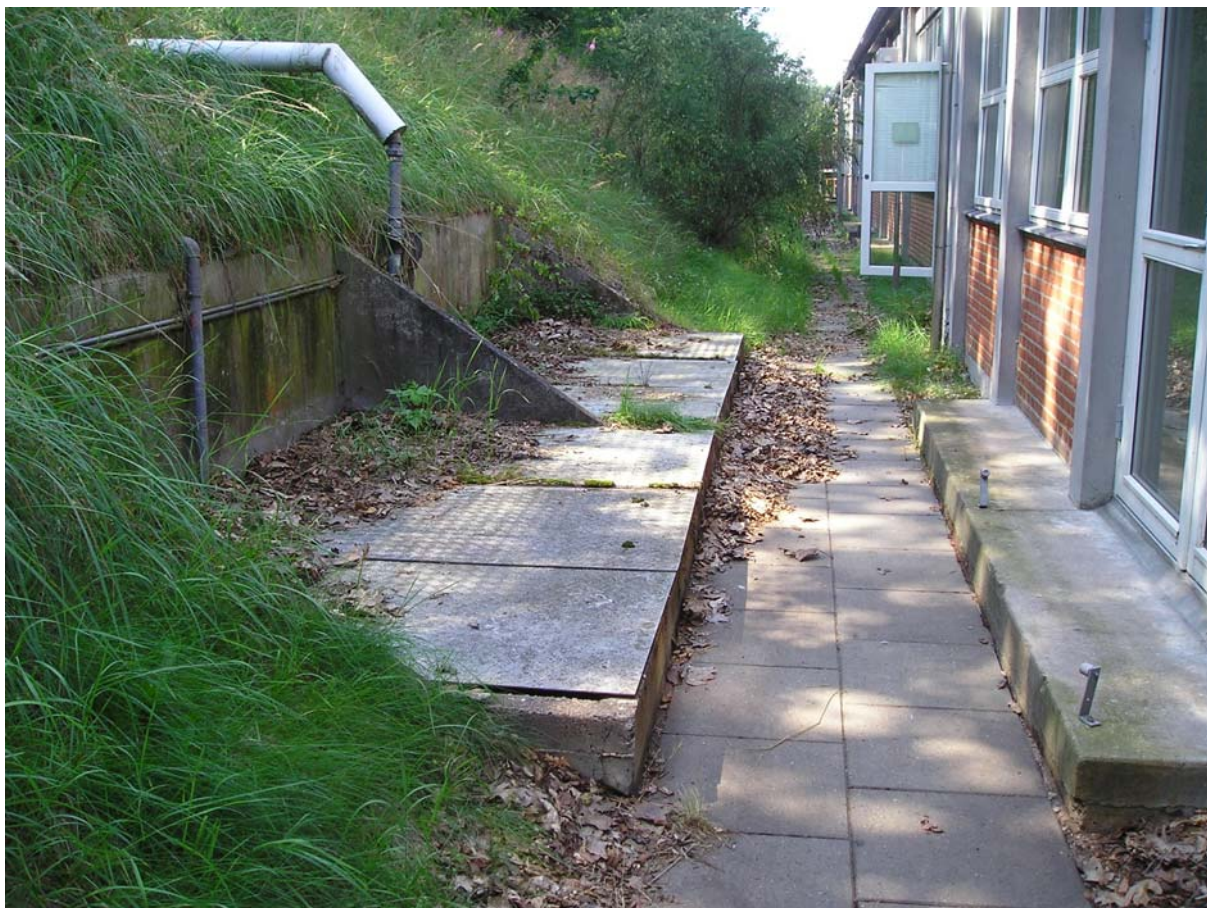
Foto 42: Bygning 6, bundfældningsbassin for spildevand fra bygning 6 og 16.

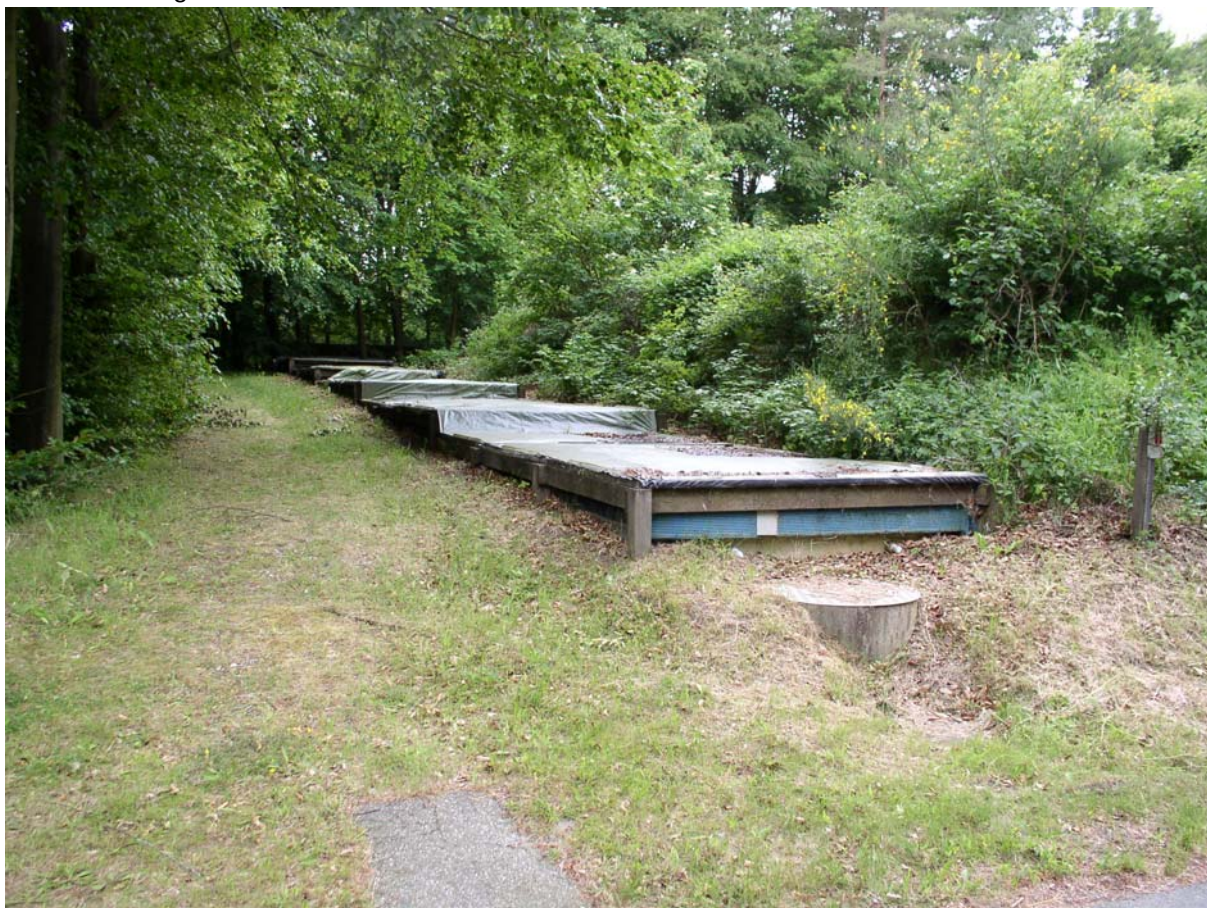
Foto 43: Bassiner til rensning af spildevand fra bygning 6 og 16.
