November 2024

# **10126 Produktionsenhed Elling**

## **Miljøhistorisk redegørelse 2024**

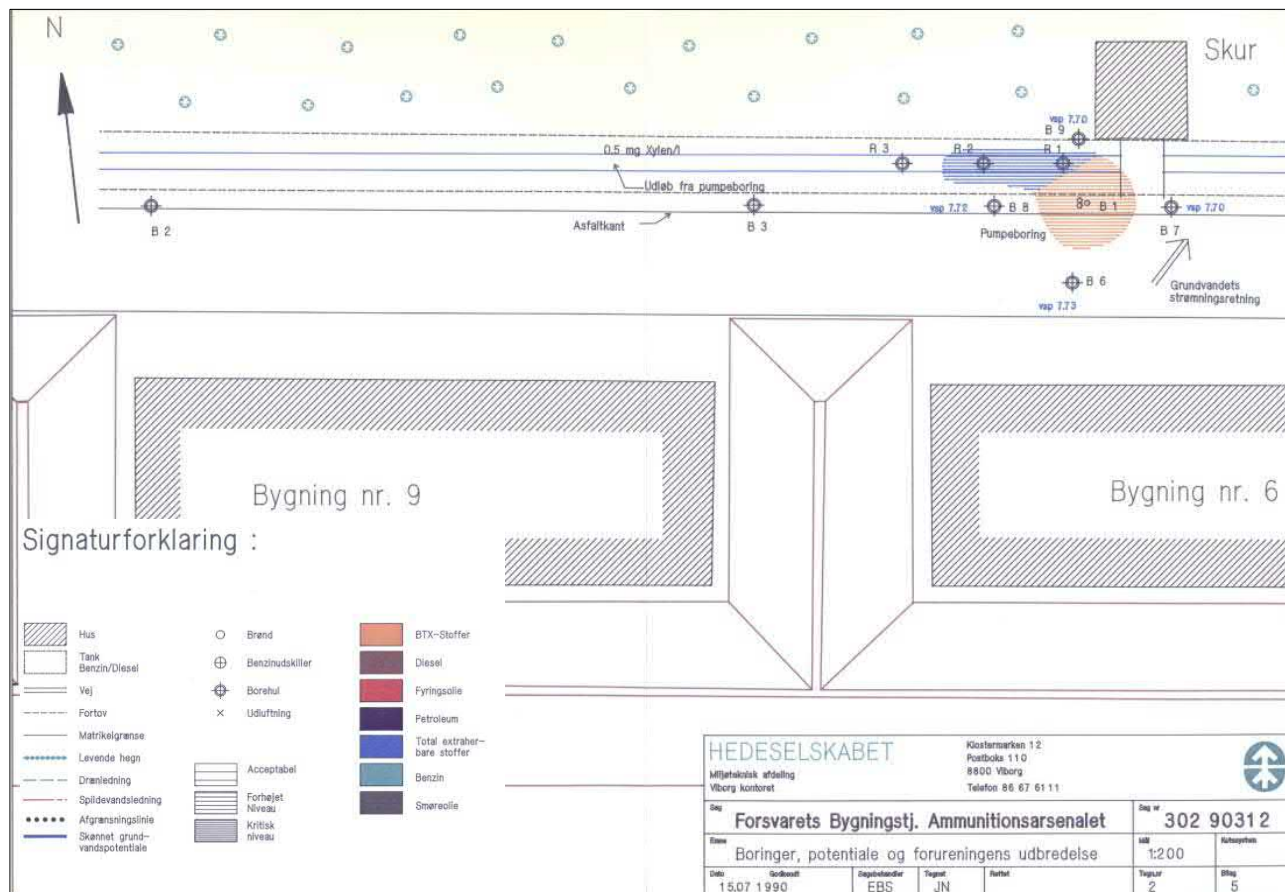
Figur 5.1: Boringer, potentiale og udbredelse af forurening nord for bygning 6.

Placering af borer, potentiale og udbredelse af forurening fremgår af figur 5.1.

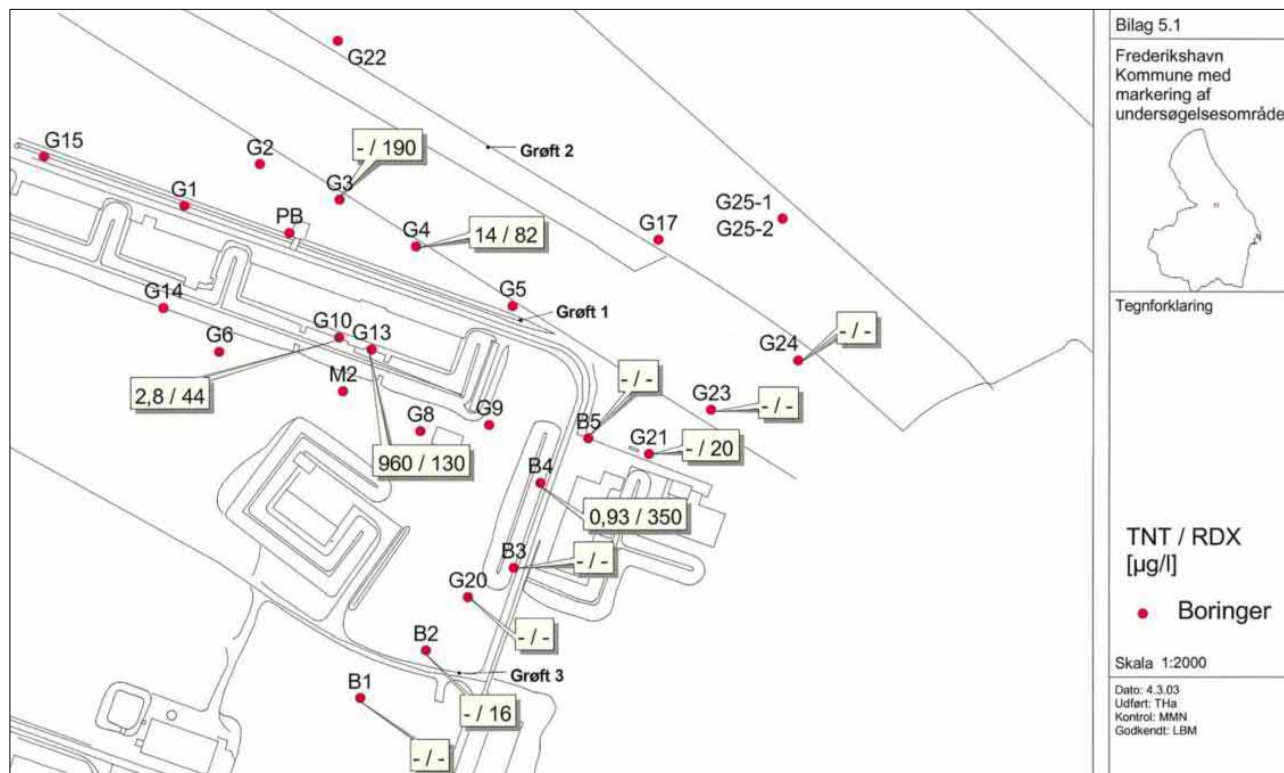
Figur 5.5: Påvist indhold af TNT/RDX ( $\mu\text{g/l}$ ) i borer omkring bygning 6 og nedstrøms herfor (2003).

Indhold af TNT/RDX i vandprøverne frem går af figur 5.5.

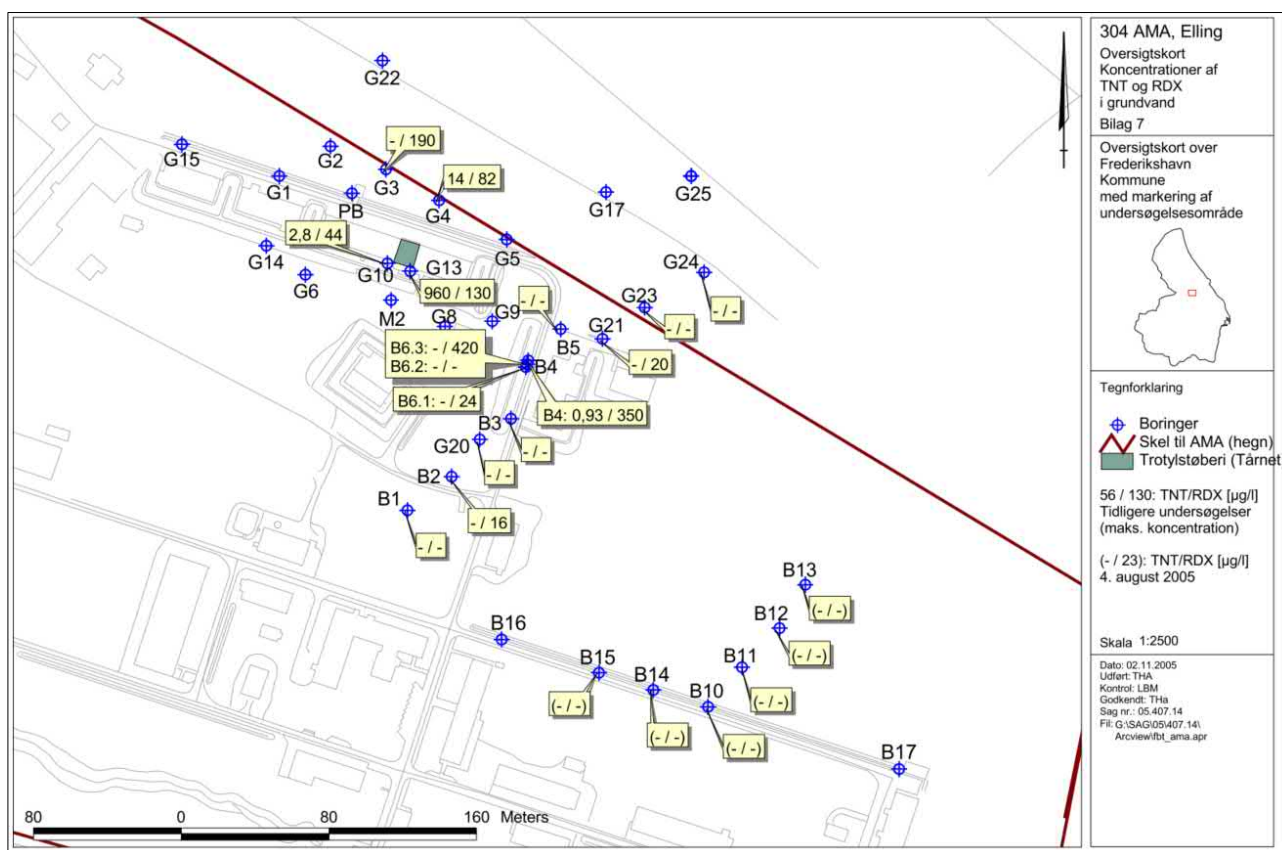
Figur 5.7. Figuren viser indhold af TNT/RDX ( $\mu\text{g/l}$ ) i vandprøver. Hvis der blev udtaget flere vandprøver fra samme boring, er det den maksimale værdi, der er medtaget på figuren.

På næste side er indsat en figur (figur 5.7), der viser indhold af TNT/RDX ( $\mu\text{g/l}$ ) i vandprøverne. Hvis der blev udtaget flere vandprøver fra samme boring, er det den maksimale værdi, der er medtaget på figuren.

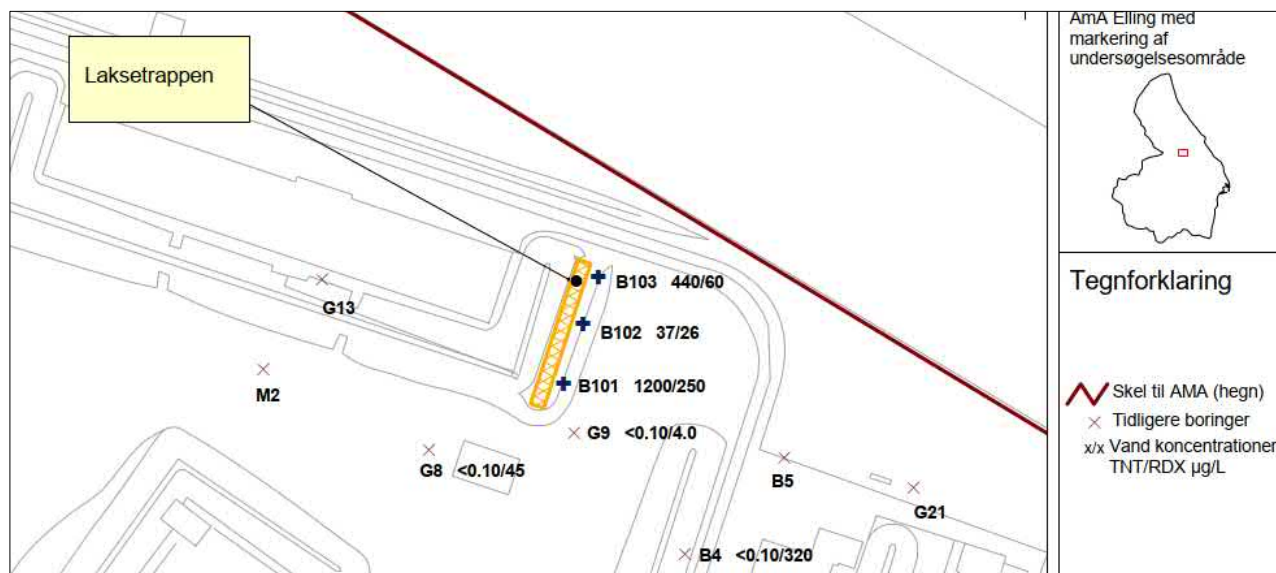
Figur 5.8. Figuren viser placeringen af Laksetrappen øst for bygning 6. Derudover ses placeringen af de supplerende borer B101-B103 samt påviste indhold af NTN/RDX ( $\mu\text{g/l}$ ).

Nedenstående figur 5.8 viser placeringen af B4, G8, G9, B101-B103 og resultater fra vandprøver. Derudover ses placeringen af Laksetrappen øst for bygning 6.

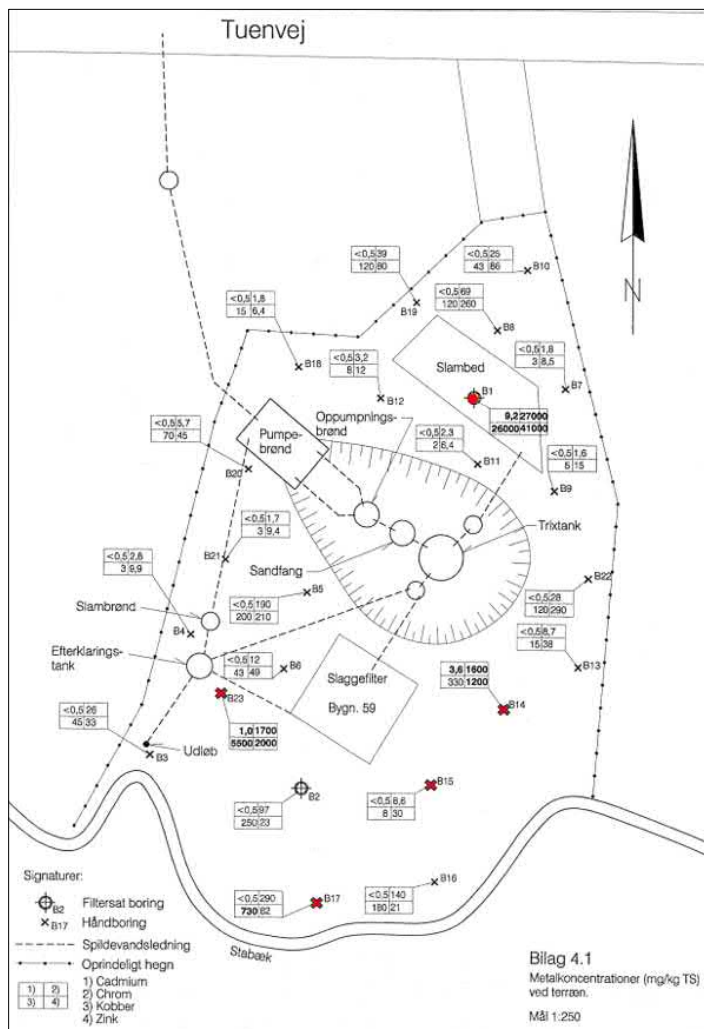
Figur 5.12. Figuren viser renseanlæg og tilhørende installationer. Derudover ses placering af jordprøver og påvist indhold af tungmetaller. Jordprøver markeret med rødt viser indhold af tungmetaller over jordkvalitetskriteriet.

I fem af borerne, B1, B14, B15, B17 og B23, blev der påvist overskridelser af et eller flere jordkvalitetskriterier. I B1, som var placeret i slambedet, blev der påvist kraftig metalforurening fra terræn til 1 m u.t., som vurderedes at udgøre en betydelig risiko forhold til "mest følsom arealanvendelse". Desuden blev der vurderet at være en væsentlig risiko forbundet med de konstaterede forureninger i terræn i B14 og B23. Af nedenstående figur 5.12 fremgår placeringen af borer og koncentrationer i jord ved terræn. Borer med overskridelser af jordkvalitetskriteriet er markeret med rødt.

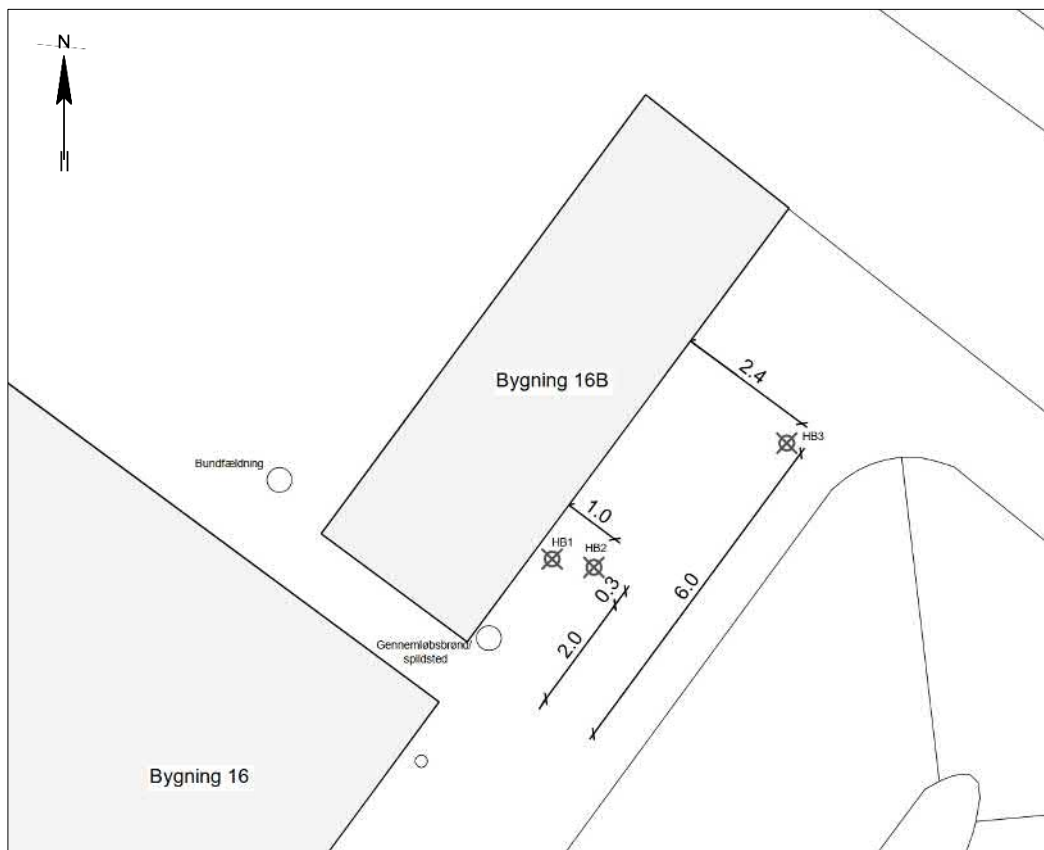
Figur 5.13. Figuren viser brønde/spildsted samt placeringen af udførte borer.

Koncentrationen af TNT i jorden var uensartet og formodedes at være kraftigst ved den strækning, spildevandet havde fulgt mod kloakken. Forureningen blev ikke afgrænset hverken horisontalt eller vertikalt. Samlet set vurderedes det i forbindelse med undersøgelsen, at jorden mellem gennemløbsbrønden og vejen, der fører til kloakken, hvor spildevandet løb ud, var forurenet med TNT. Placeringen af borerne fremgår af nedenstående figur 5.13.

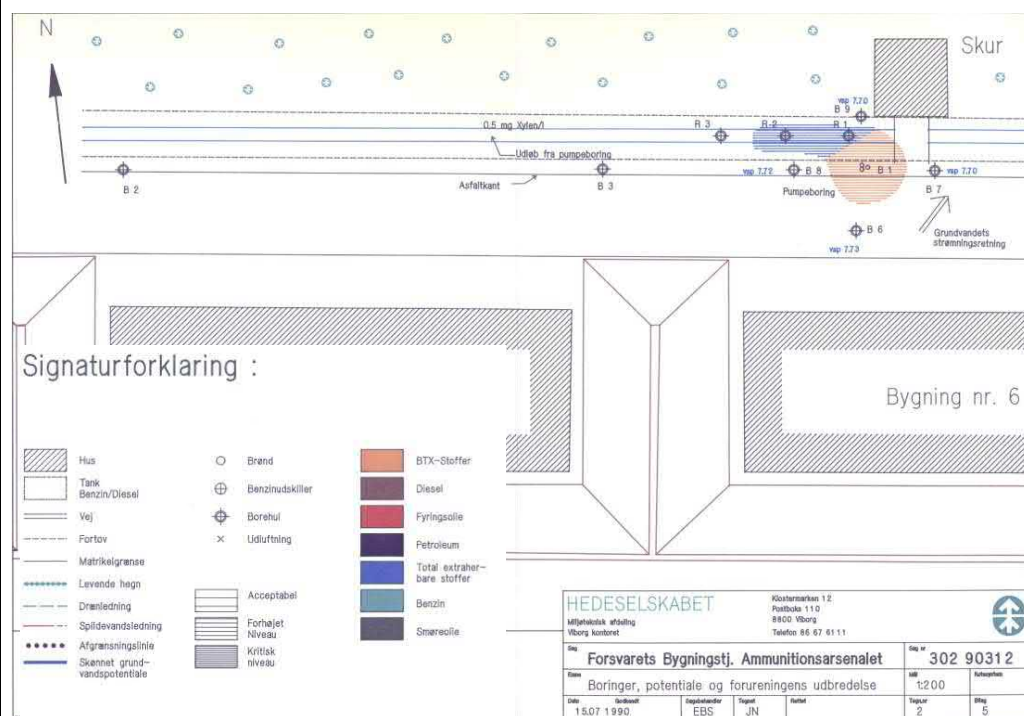
De udførte borer og forureningsudbredelsen fremgår af nedenstående kortudsnit fra 1990:

Forureningen med opløsningsmidler (xylen, toluen og terpentin) skyldtes, at spildbakker fra udendørs oplag af xylen og chlorerede opløsningsmidler tidligere blev tømt ud på jorden i området mellem bygning 6 og "Fort West" (bygning 6j der på tegning er angivet som "skur") eller ud i grøften lige nord for trotylstøberiet. Udledningen fandt sted fra midten af 1950'erne til ca. 1975 /5/. Ifølge /2/ har der i "Fort West" (10126-0019) været aktiviteter der kunne give anledning til forurening. Udboring af granater foregik tidligere (før 2004) ved "Fort West" (bygning 6j). I de udborede gevind kunne der sidde trotyl således, at spild af trotyl under selve udboringen ikke kan udelukkes /1/.

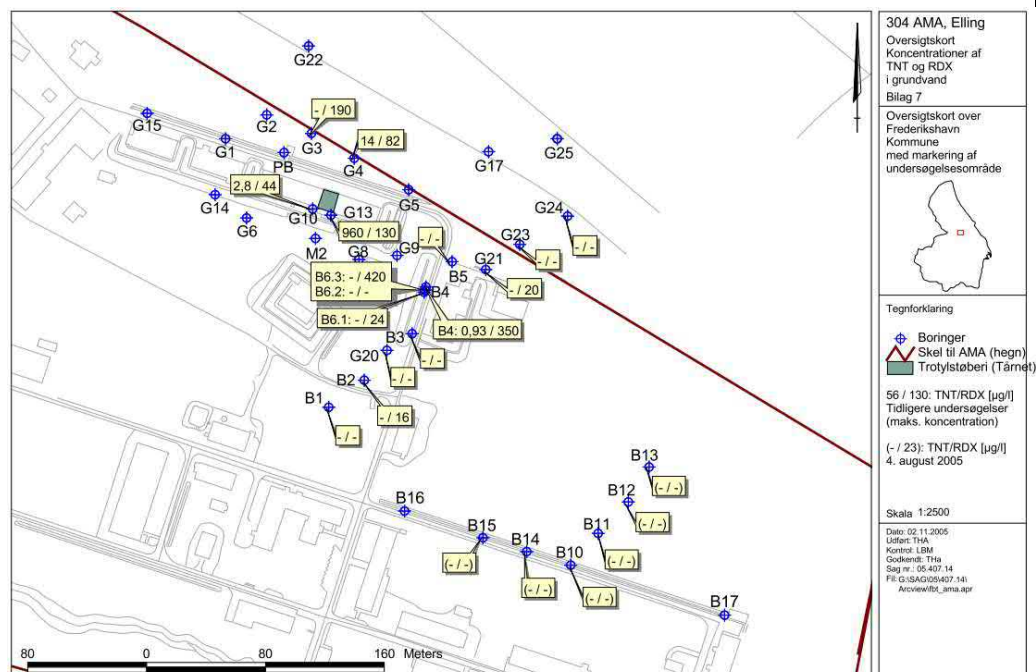
Oversigtskort med koncentrationer af TNT og RDX i grundvand fra undersøgelser før 2005 og i 2005 ses på nedenstående kort fra 2005:

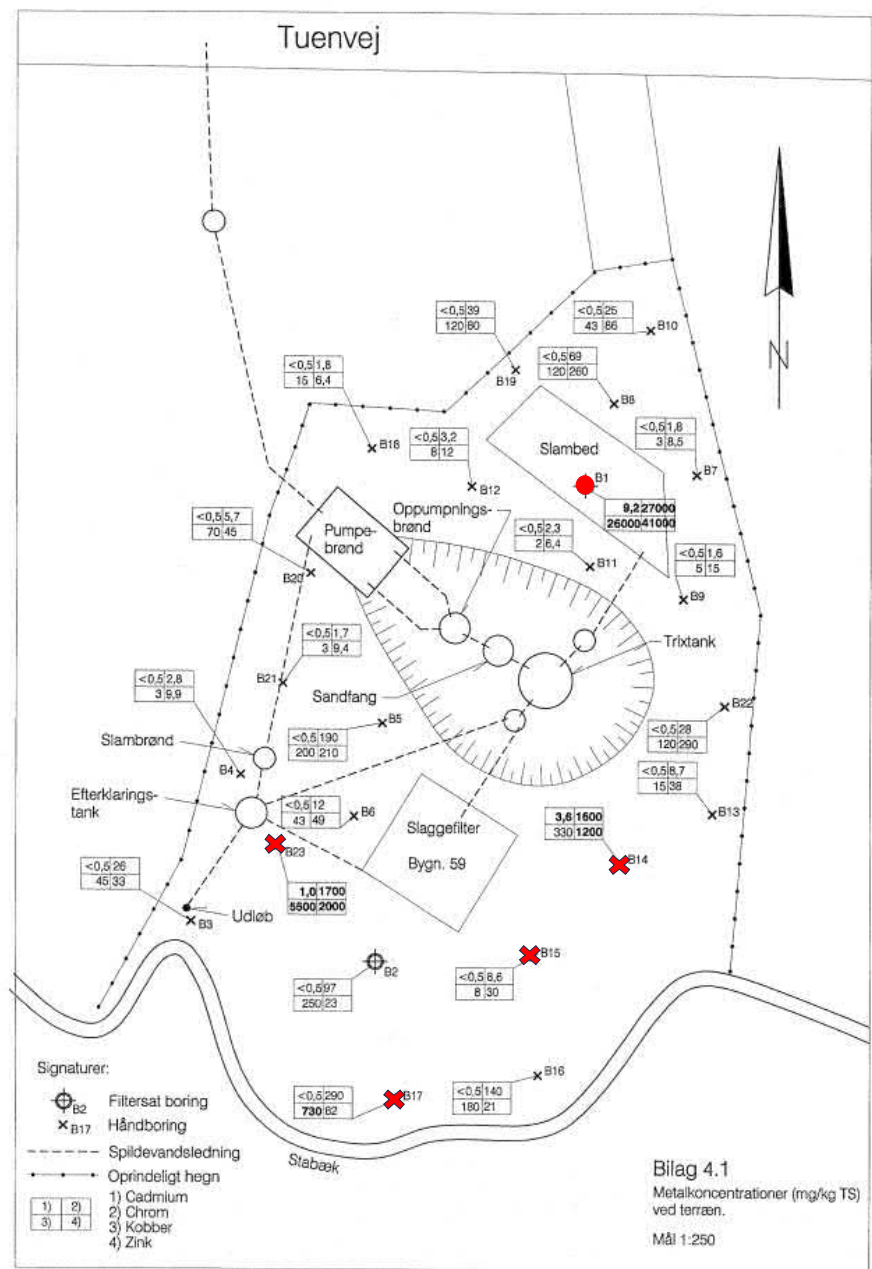
Metalkoncentrationer (mg/kg TS) påvist terrænnært. Rapporten indeholder tilsvarende kort for 0,5 m u.t. og 1,0 m u.t. /3/.

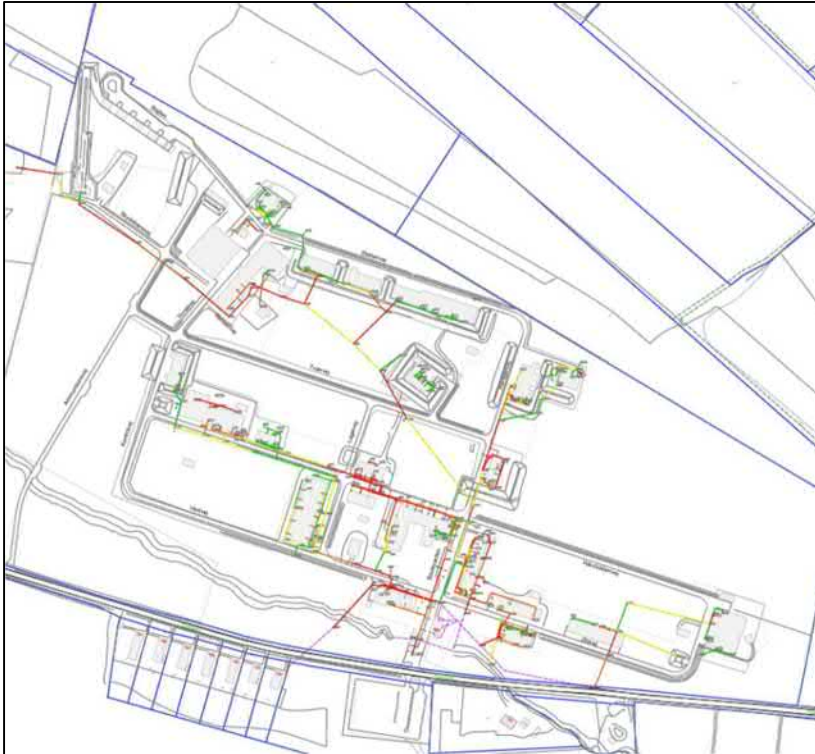
På baggrund af tv-inspektioner kan ledningsstræk tildeles forskellige indeks afhængig af tilstand og observationer på ledningen, nedenstående figur giver en indikation af ledningernes tilstand. Grønne ledninger er ledninger i god stand. Gule ledninger middel stand og røde ledninger er i dårlig stand. Det er vigtigt at nævne, at en rød ledning ikke nødvendigvis betyder, at hele ledningen skal skiftes, det kan være enkelte slemme skader, der gør, at ledningen bliver rød.

Halvdelen af de undersøgte ledningsstræk er i en god nok stand, der ikke kræver videre indgriben for at kunne tages i brug. Den anden halvdel kræver indgriben for at kunne fungere efter hensigten. Mange af de fejl, der er registreret, kan afhjælpes med punkt-reparation, mens flere stræk vil kræve udskiftning for at sikre fremtidig drift. Flere store ledninger nedstrøms er ikke registreret grundet store mængder sand. Dette kan indikere større skader. På området er der registreret flere pumpestationer, der ikke er videre undersøgt. Det anbefales derfor, at der laves en nærmere inspektion af, hvorvidt disse er funktionsdygtige. Der er ikke udført brøndrapporter for systemet, men TV-inspektionsfirmaet har alligevel følt det nødvendigt at notere at mange brønde er i så dårlig stand, at de skal repareres/udskiftes.
