# Notat

## 10126 Produktionsenhed Elling – Miljøundersøgelse af V2-kortlagte områder (Nr. 813-00069)

| Etablissement | 10126 Produktionsenhed Elling |
| Rådgiver | NIRAS A/S |

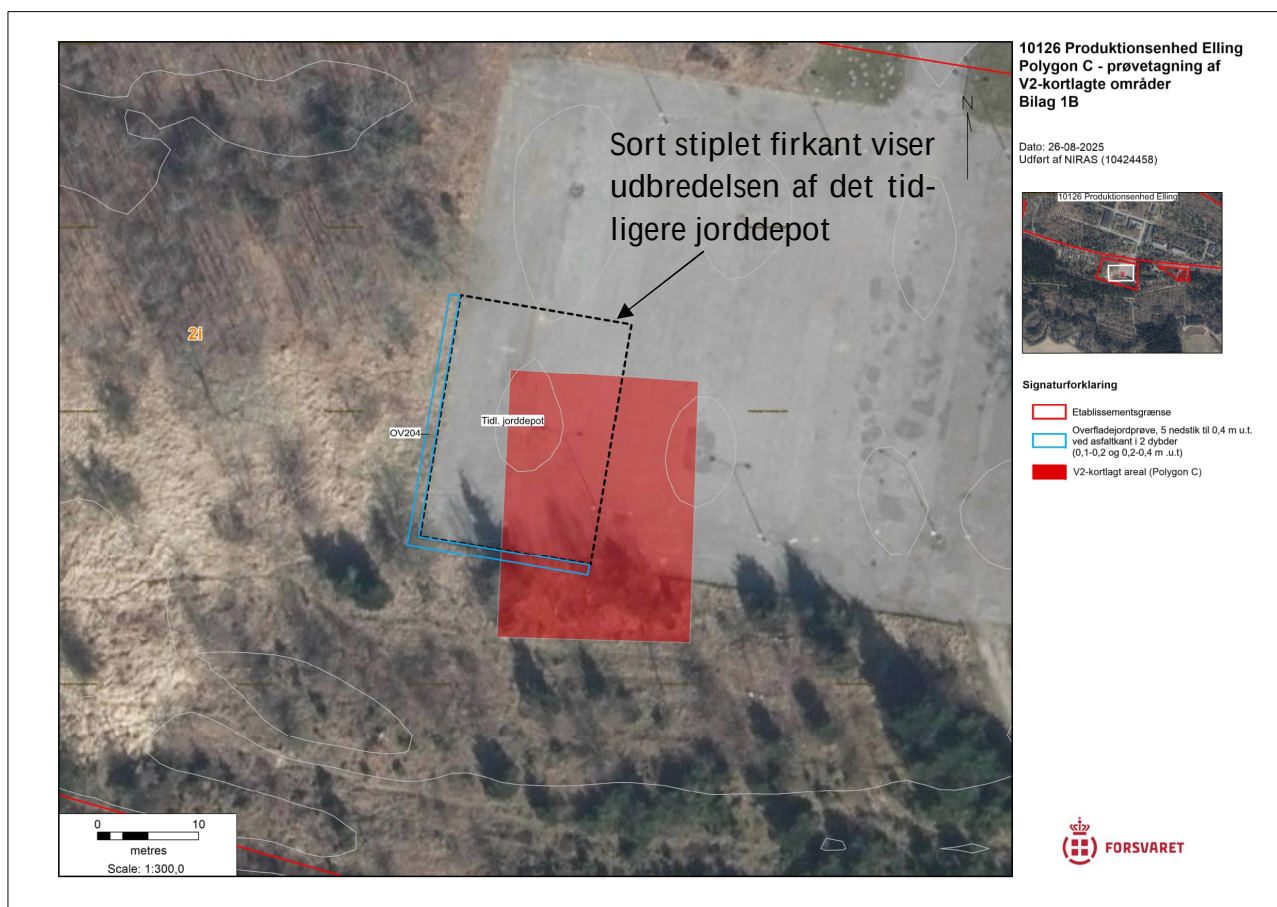
Det V2-kortlagte areal på matrikel 2i (benævnt Polygon C) er kortlagt på baggrund af deponering af forurennet jord i 1991 med primært xylen (og i mindre grad benzen, phenol og terpentin) fra oprensning af forurennet jord ved bygning 6. Det drejede sig om ca. 70 m<sup>3</sup> jord. Jorddepotet blev etableret syd for Tuenvej (matr.nr. 2i Elling By, Elling) på en del af parkeringsarealet, hvor der blev inddraget et areal på 17 gange 24 meter. De 70 m<sup>3</sup> jord, fordelt på 400 m<sup>2</sup>, blev deponeret i en højde på ca. 20 cm. Figur 2.1 viser, at V2-området er forkert placeret i forhold til P-pladsen og det tidligere depot.

Figur 2.1: V2-kortlagt område (rød markering) er forskudt i forhold til placeringen af det tidligere jorddepot (angivet med sort stiplet signatur). Placeringen af jordprøve OV204 fremgår med blå markering.

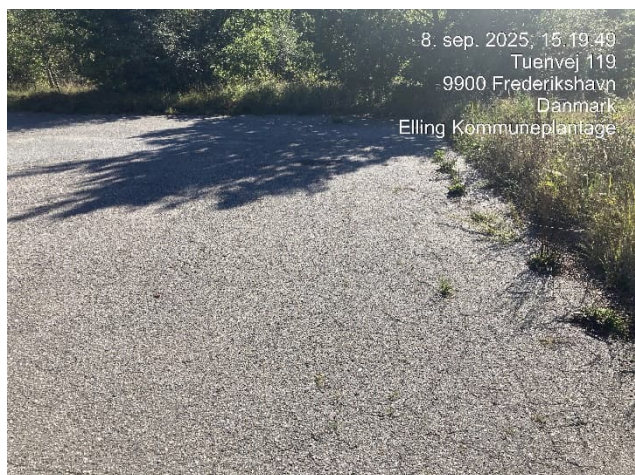
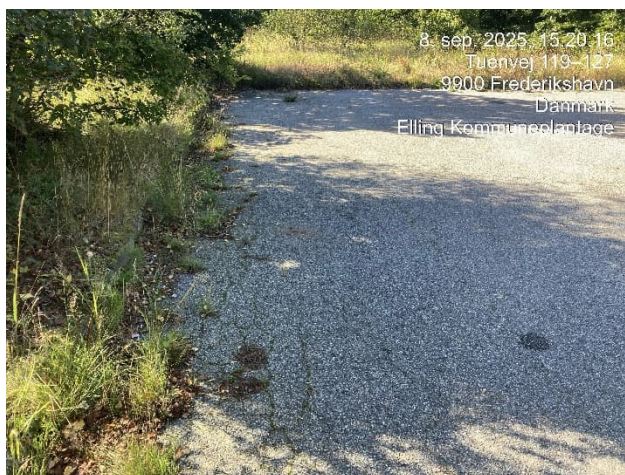
Foto 1 og 2 viser hvor OV204 er udtaget.

Foto fra parkeringspladsen (område C) viser, at asfalten anno 2025. Da det er over 30 år siden, jorddepotet var i drift, og der sandsynligvis er lagt et nyt slidlag mv. på pladsen siden da, kan den nuværende asfaltstand ikke anvendes til at vurdere tilstanden af asfalten i perioden 1991-1995, hvor jorddepotet var i drift.

Foto 1 og 2: Det V2-kortlagte område (Polygon C).

I OV204 er der i dybden 0,1-0,2 m u.t. påvist mindre indhold af kulbrinter eller BTEXN, som er under jordkvalitetskriterierne.

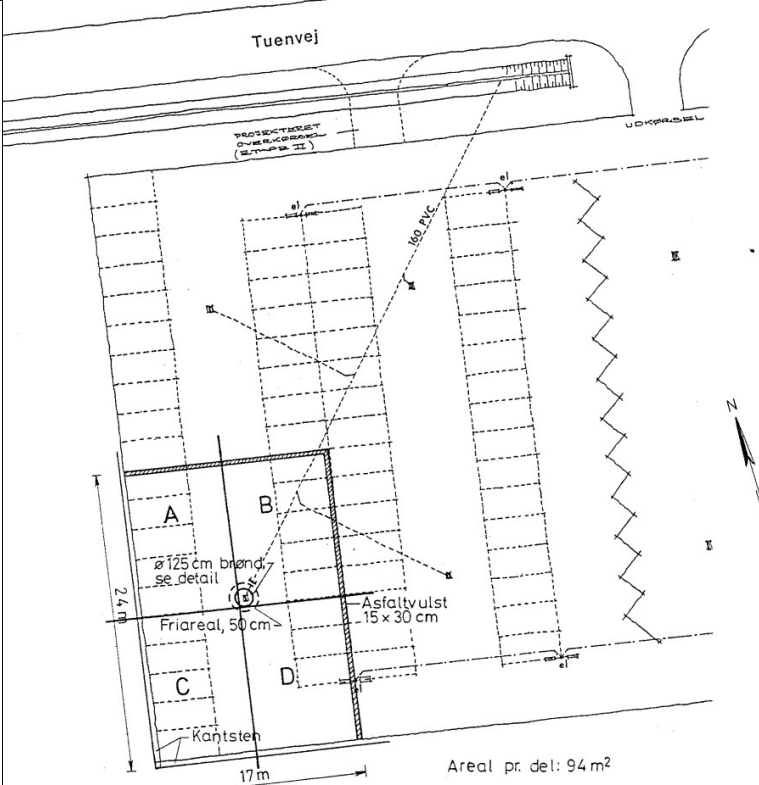
| <p>Udvalgte bygningstegninger fra arkivmateriale</p> | <p>Tegning viser indretning af jorddepotet på den sydvestlige del af P-pladsen. Før den forurenede jord blev lagt i depotet, blev regnvandsafløbet afbrudt og der blev etableret en opsamlingsbrønd til perkolat i stedet.</p> |

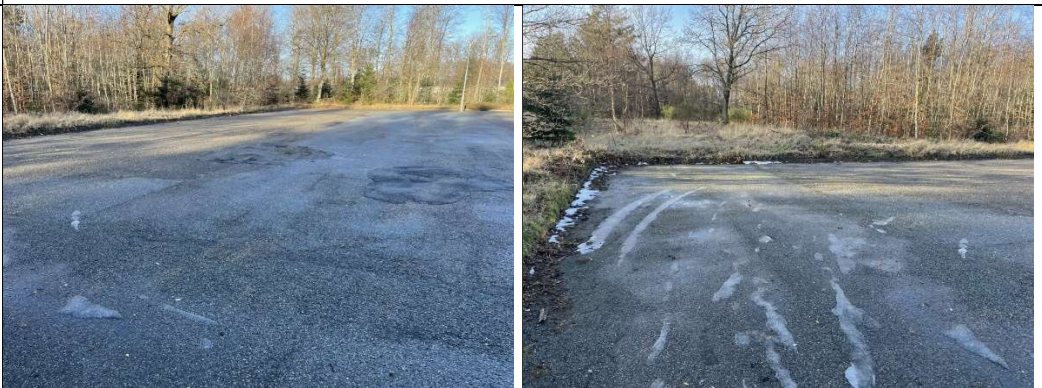
| | <p>kunne det konstateres at jorden ikke ligger der længere (se foto 1 og foto 2).</p> <p>Der findes ikke luftfoto fra perioden 1991-1993 der dækker området for parkeringspladsen, men på luftfoto fra 1995 ses jorden ikke på det sydvestlige hjørne af parkeringspladsen, så det må antages at jorden er fjernet før 1995.</p> <p><b>Kildenr. og tilhørende potentiel forureningskilde:</b><br/>10126-0128: Midlertidigt jorddepot på P-plads (ca. 1991-1995)</p> |
| <p>Fotos fra besigtigelse 2024</p> | <p><b>Foto 1:</b> Depotet var etableret i dette hjørne af P-pladsen. Foto set mod vest.</p> <p><b>Foto 2:</b> Depotet var etableret i dette hjørne af P-pladsen. Foto set mod vest.</p> |
