# NAP

Afgrænsning af miljøemner

Status ultimo juni 2025

| <b>Projekt</b> | NAP |

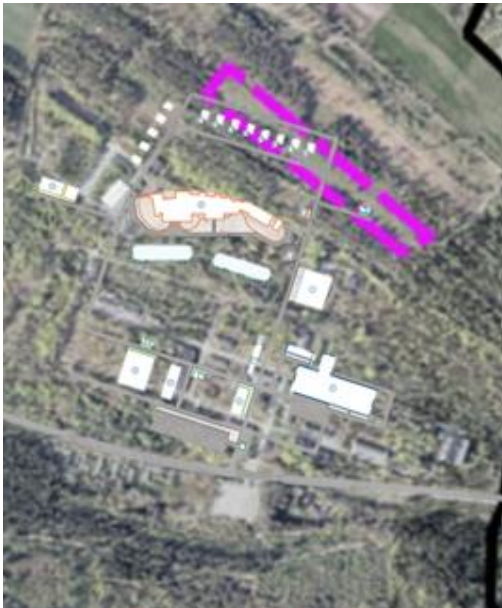
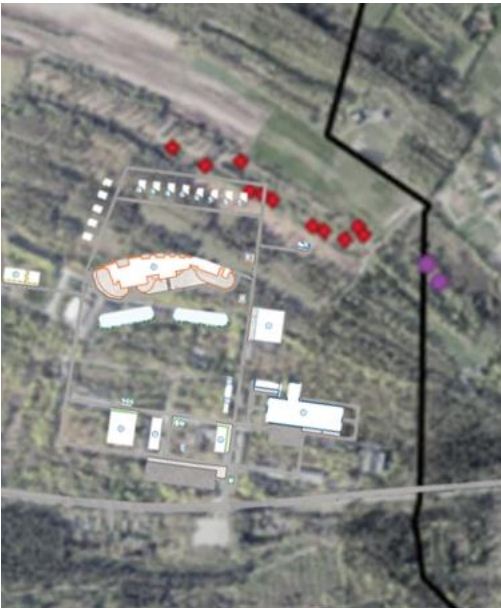
| Miljøfaktor | Beskrivelse og screening af miljøpåvirkning og begrundelse for afgrænsning | | Vurdering af relevans pba. forventet påvirkning:<br><br>Ingen / Bør undersøges | Forventet omfang af videre undersøgelser |
|---|---|---|---|---|
| | <p>Der er fundet hedepletvinge (sommerfugl) og djævelsbid (egnet levested for hedepletvinge) i den nordlige del af projektområdet.</p> <div data-bbox="427 472 927 1082" data-label="Image"> </div> <p>Område med registreringer af djævelsbid besigtiget pr. 25.06.2025.</p> | | <p>og Rødlistede arter, herunder deres raste- og levesteder.</p> <div data-bbox="936 472 1435 1082" data-label="Image"> </div> <p>Forekomst af voksne individer af hedepletvinge besigtiget pr. 25.06.2025.</p> | <p>område, hvor bygninger ønskes fjernet.</p> <p>Der er fundet flere fredede arter og levesteder for disse i området omkring projektområdet.</p> <p>Undersøgelserne af området er ikke afsluttet.</p> <p>Påvirkning af bilag IV-arter, bilag II-arter, fugle, fredede arter og Rødlistede arter vurderes at være en væsentlig negativ påvirkning.</p> <p>Arealet med hedepletvinge må ikke bebygges, befæstes eller på anden måde ændres jf. habitatbekendtgørelsen, da dette vil fjerne levestederne for arten.</p> <p>Der skal tages højde for bilag IV-arter og bilag II-arter, fugle, fredede arter og Rødlistede arter i forbindelse med anlægsarbejdet.</p> <p>I forbindelse med arbejder, der kan påvirke bilag IV-og II arter, fugle, fredede arter og Rødlistede arter skal der søges om dispensation efter naturbeskyttelsesloven, habitatbekendtgørelsen,</p> |

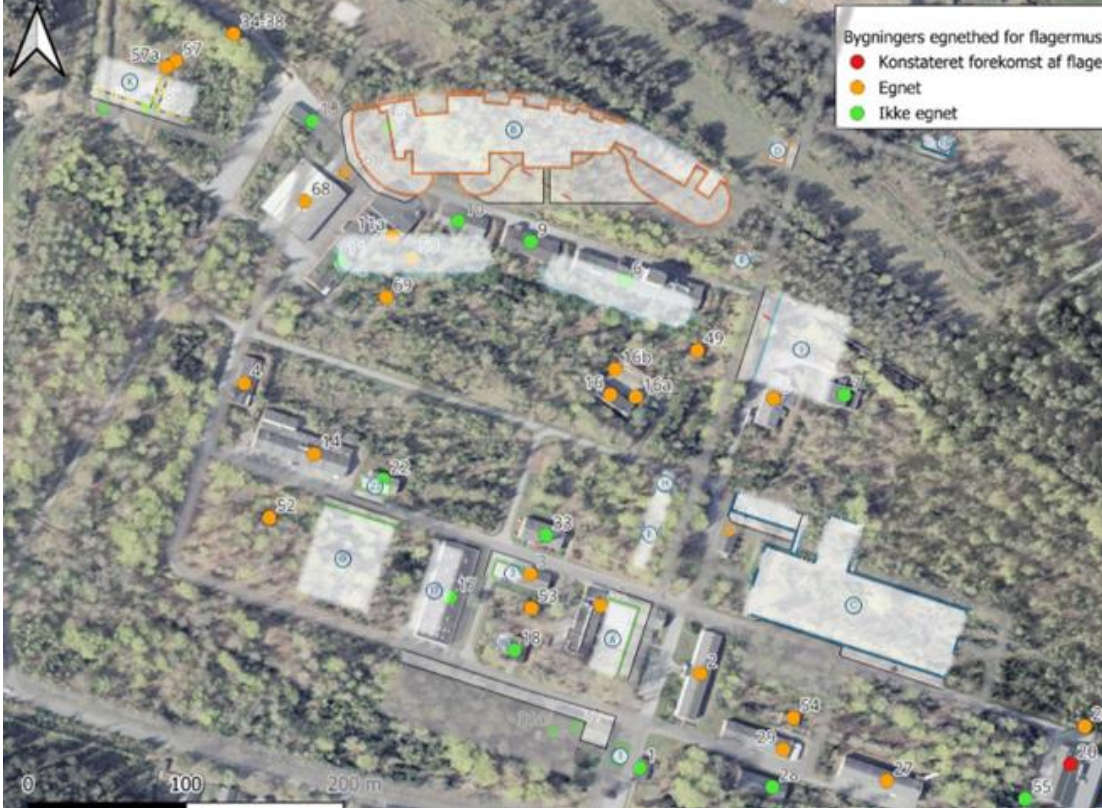
| Miljøfaktor | Beskrivelse og screening af miljøpåvirkning og begrundelse for afgrænsning | | Vurdering af relevans pba. forventet påvirkning: | Forventet omfang af videre undersøgelser |
|---|---|---|---|---|
| | <p><b>Der er i forbindelse med de gennemførte undersøgelser fundet egnede levesteder for flagermus.</b></p> <p>Vurdering af bygningernes egnethed til at rumme rastende flagermus besigtiget pr. 25.06.2025.</p> | | | <p>fuglebeskyttelsesdirektivet og artsfredningsbekendtgørelsen.</p> <p>Projektering skal indeholde en håndtering af disse forhold.</p> |

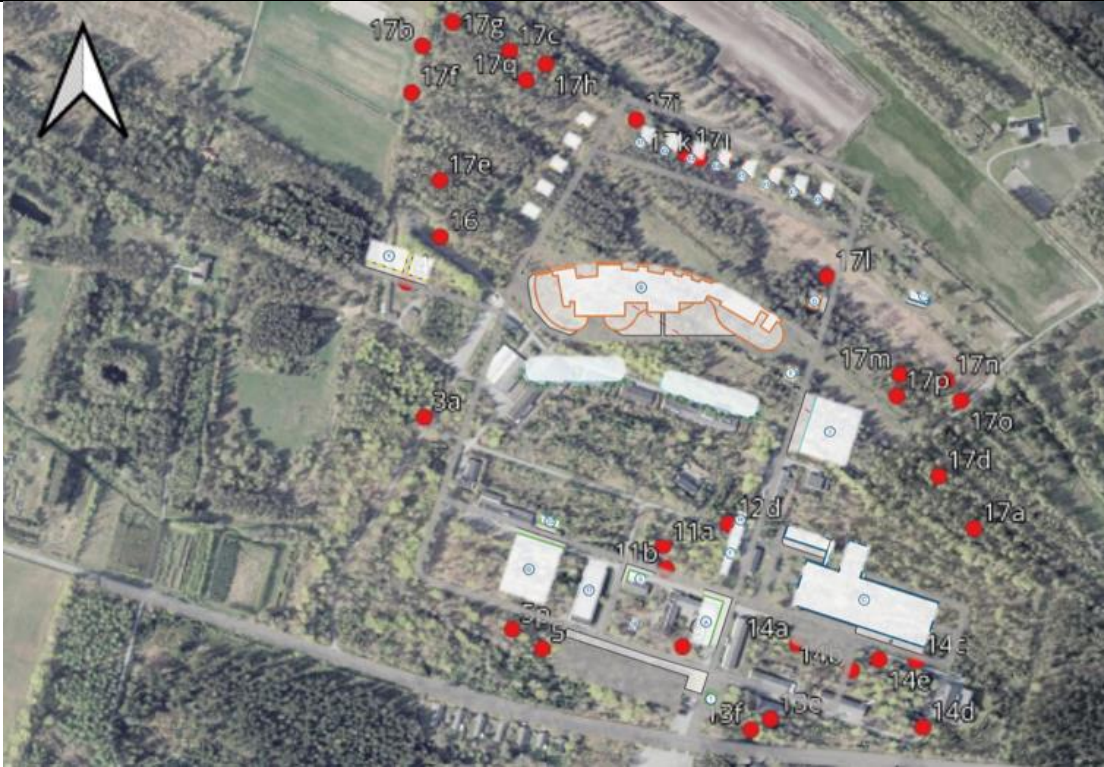
| Miljøfaktor | Beskrivelse og screening af miljøpåvirkning og begrundelse for afgrænsning | | Vurdering af relevans pba. forventet påvirkning: | Forventet omfang af videre undersøgelser |
|---|---|---|---|---|
| | | <p>Træer egnet for flagermus besigtiget pr. 25.06.2025.</p> | | |

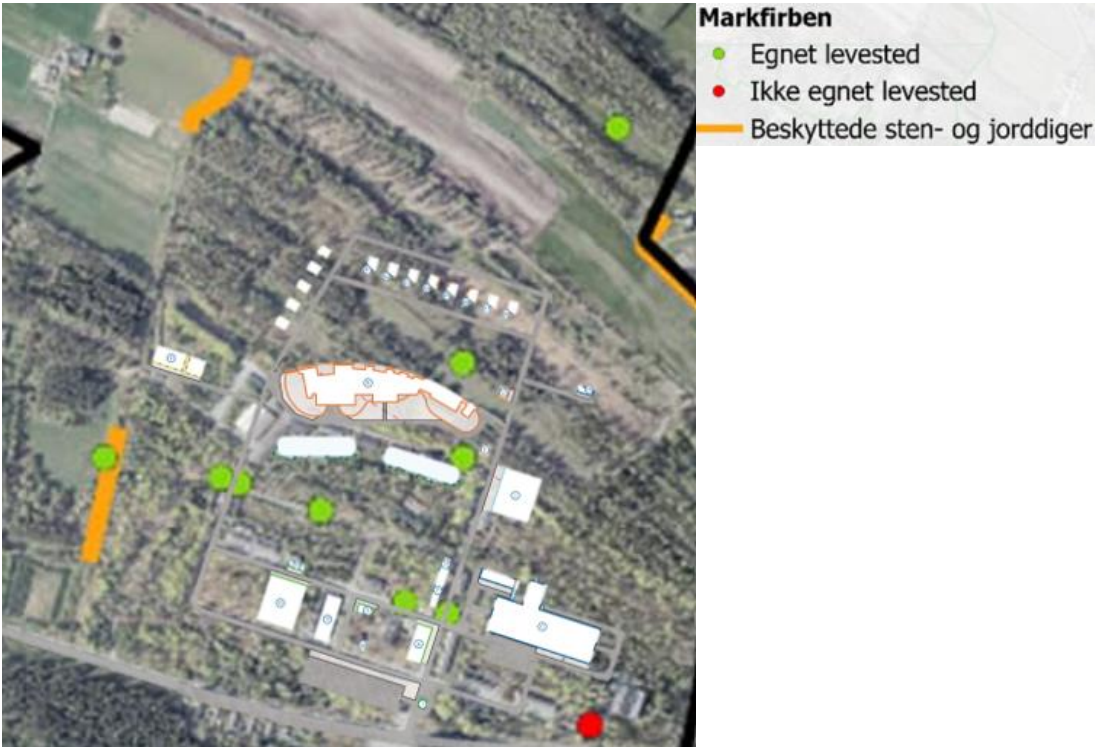
| Miljøfaktor | Beskrivelse og screening af miljøpåvirkning og begrundelse for afgrænsning | | Vurdering af relevans pba. forventet påvirkning:<br><br>Ingen / Bør undersøges | Forventet omfang af videre undersøgelser |
|---|---|---|---|---|
| | <p>Der er i forbindelse med de gennemførte undersøgelser fundet egnede levesteder for markfirben.</p> <p>Levesteder for markfirben besigtiget pr. 25.06.2025.</p> | | | |

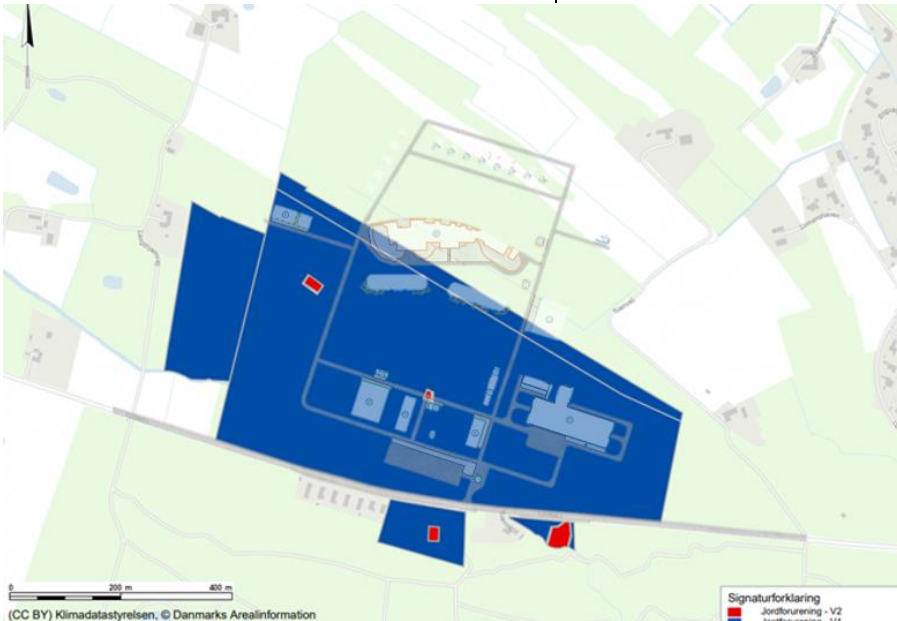
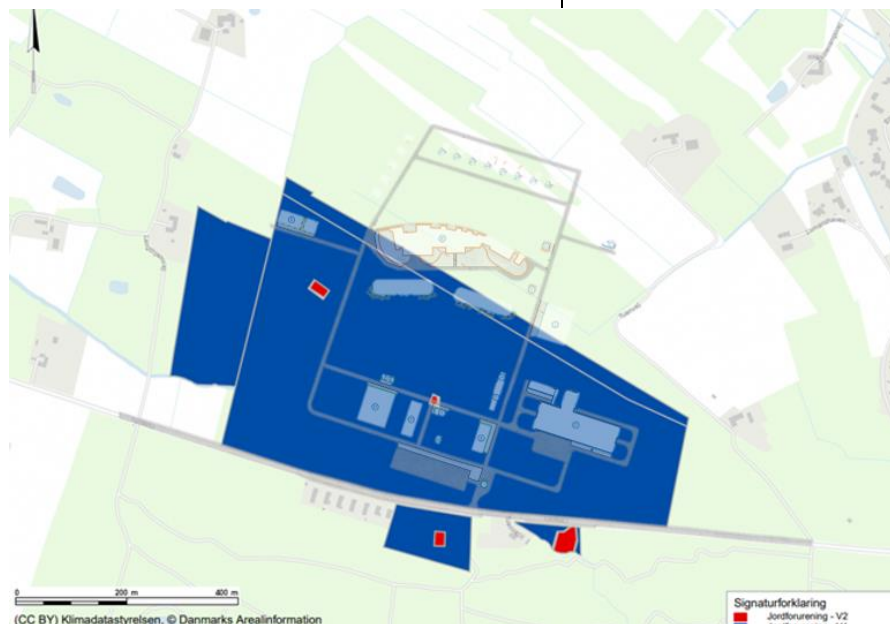
| Miljøfaktor | Beskrivelse og screening af miljøpåvirkning og begrundelse for afgrænsning | | Vurdering af relevans pba. forventet påvirkning:<br><br>Ingen / Bør undersøges | Forventet omfang af videre undersøgelser |
|---|---|---|---|---|
| Jordforurening | <p>Hovedparten af matriklen er kortlagt efter jordforureningsloven på vidensniveau 1. Mindre delområder er kortlagt efter jordforureningsloven på vidensniveau 2.</p> <p>Der er gennemført undersøgelser af jordforureningen i forbindelse med projektet.</p> <p>Der skal tages højde for jordforurening i forbindelse med anlægsarbejdet herunder i forbindelse med håndtering af jorden.</p> <p>Forurenet jord skal bortskaffes efter gældende regler.</p> <div></div> <p>Kortlægning af jordforurening efter jordforureningsloven.</p> | | Bør undersøges | <p>Der bør udarbejdes en redegørelse for jordforureningsforholdene i projektområdet. Redegørelsen bør sammenskrive resultaterne af de eksisterende undersøgelser og foreliggende viden om jordforurening indenfor projektområdet.</p> <p>En spredning af jordforurening kan medføre en væsentlig negativ påvirkning.</p> <p>Der skal udarbejdes en jordhåndteringsplan og gennemføres en risikovurdering i forbindelse med håndtering af jord ved bygge- og anlægsarbejderne.</p> <p>Der skal søges om §8 tilladelse efter jordforureningsloven.</p> <p>Projektering skal indeholde en håndtering af disse forhold.</p> |

Kortlægning af jordforurening efter jordforureningsloven.

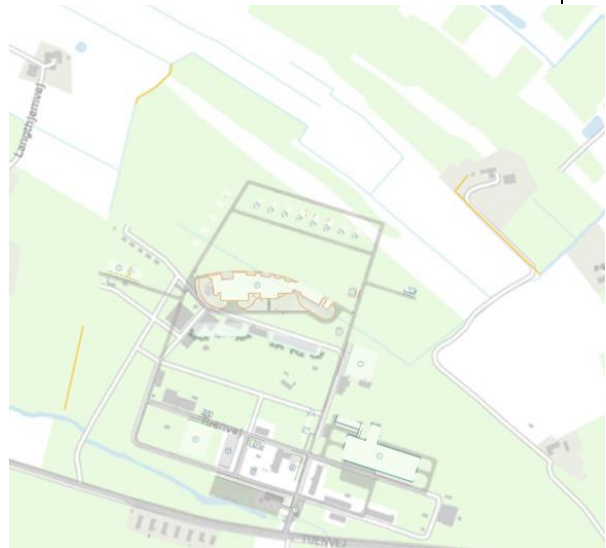
| Miljøfaktor | Beskrivelse og screening af miljøpåvirkning og begrundelse for afgrænsning | | Vurdering af relevans pba. forventet påvirkning:<br><br>Ingen / Bør undersøges | Forventet omfang af videre undersøgelser |
|---|---|---|---|---|
| <b>Kulturarv – beskyttede diger</b> | <p>Der ligger et beskyttet dige indenfor den vestlige del af projektområdet.</p> <p>I forbindelse med bygge- og anlægsarbejdet kan der blive arbejdet i nærheden af det beskyttede dige.</p> <p>Beskyttede diger.</p> <p>Det vurderes, at driften af virksomheden kan ske uden risiko for beskyttede diger.</p> | | Bør undersøges | <p>Sten- og jorddiger er beskyttede jf. museumslovens § 29a.</p> <p>Anlæg skal etableres, så det beskyttede dige ikke påvirkes.</p> <p>En ændring af de beskyttede diger vil medføre en væsentlig negativ påvirkning.</p> <p>Hvis anlægsarbejdet kan påvirke sten- og jorddiget, skal der søges om dispensation ved kommunen.</p> <p>Projektering skal indeholde en håndtering af disse forhold.</p> |

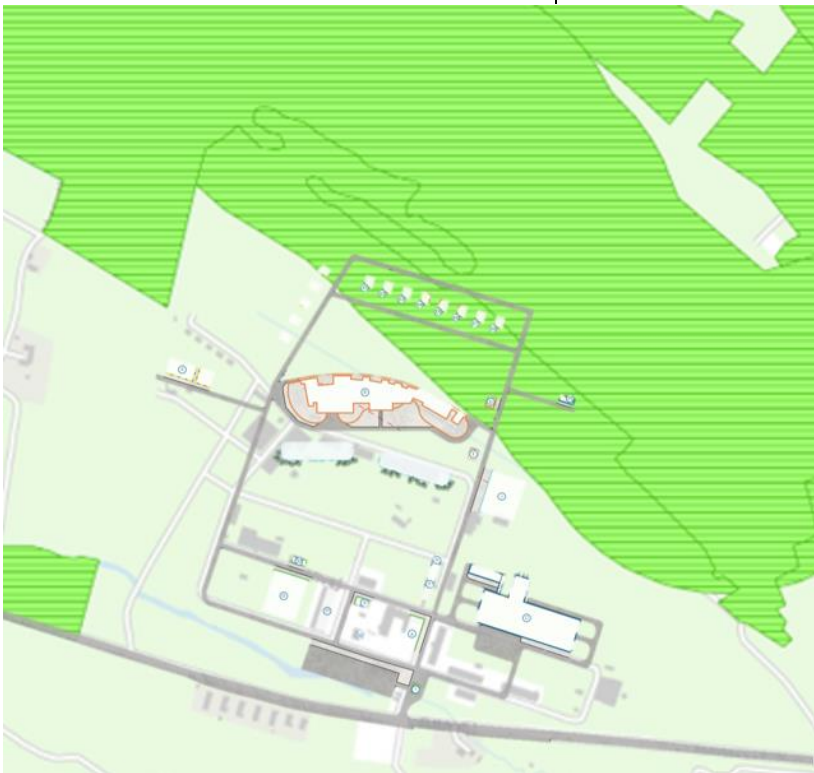
| Miljøfaktor | Beskrivelse og screening af miljøpåvirkning og begrundelse for afgrænsning | | Vurdering af relevans pba. forventet påvirkning:<br><br>Ingen / Bør undersøges | Forventet omfang af videre undersøgelser |
|---|---|---|---|---|
| <b>Bygge- og beskyttelseslinjer</b> | <p>Den nordlige del af projektområdet ligger indenfor skovbyggelinjen.</p> <p>Der er ikke andre bygge- og beskyttelseslinjer indenfor projektområdet.</p> <p>Bygge- og anlægsarbejderne vil skulle ske delvist indenfor skovbyggelinjen.</p> <div data-bbox="427 489 1238 1265" data-label="Image"> </div> <p>Skovbyggelinjen.</p> | | Bør undersøges | <p>Bygge- og anlægsarbejder indenfor skovbyggelinjen vil medføre en væsentlig negativ påvirkning.</p> <p>Der skal søges om dispensation efter naturbeskyttelsesloven §65.</p> <p>Projektering skal indeholde en håndtering af disse forhold.</p> |

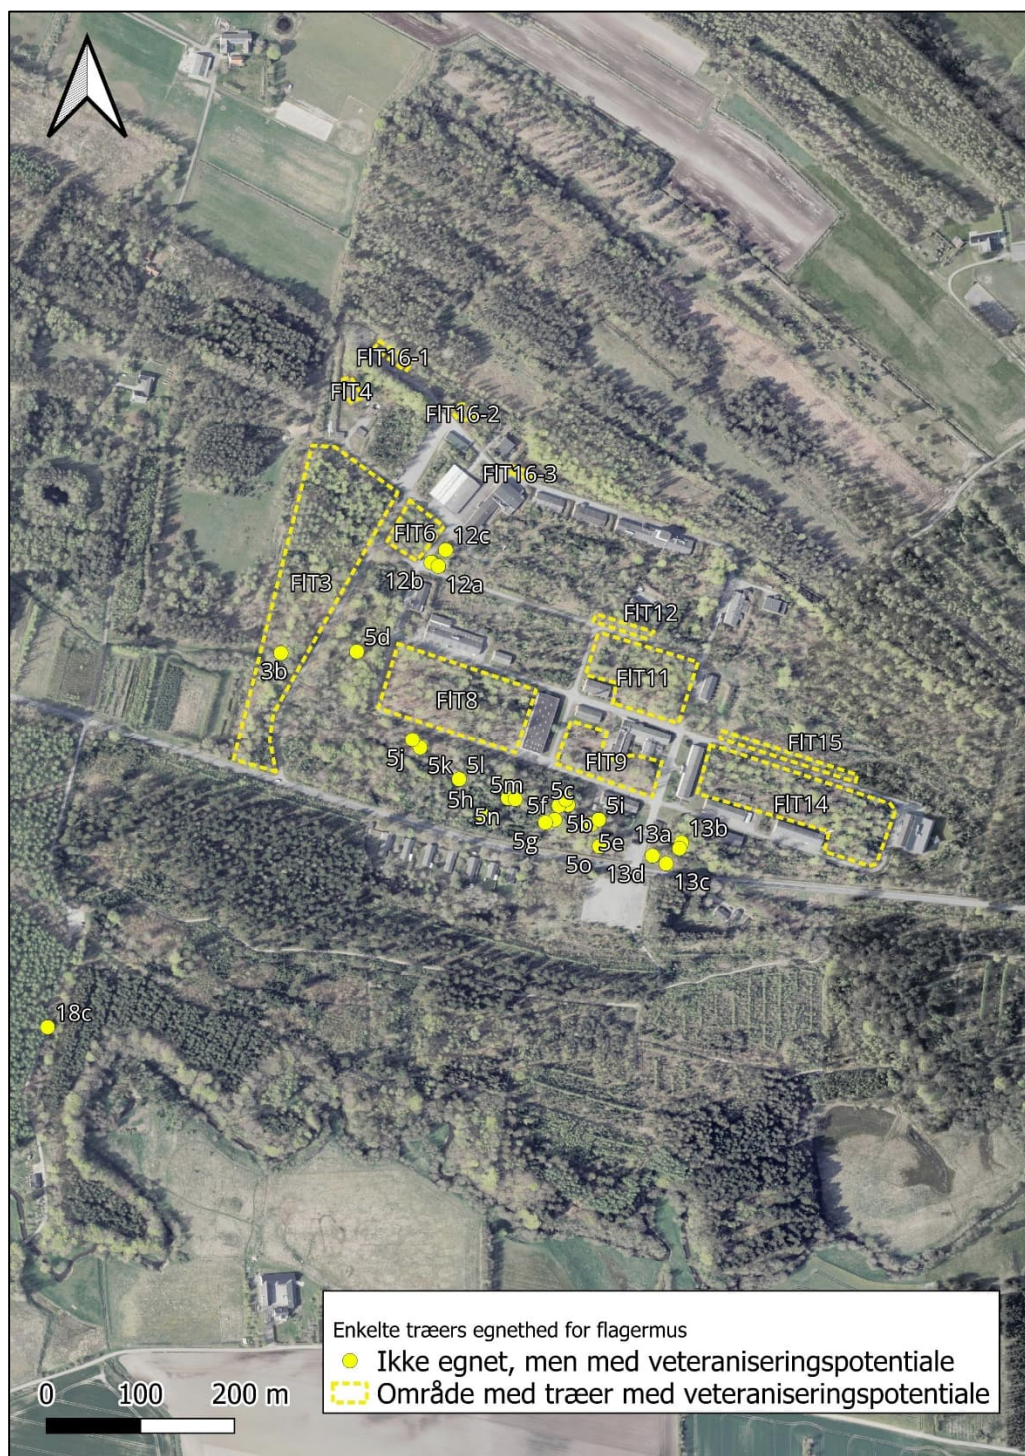
Figur 0–4 Oversigt over hvilke enkelte træer der potentiale for at kunne veteraniseres samt områder indeholdende træer der kan veteraniseres.

Tabel 0-5 Vurderingen af enkelte træer, der enten vurderes at kunne rumme yngle- og rastesteder for flagermus eller træer der vurderes ikke pt. at kunne, men som er af en størrelse og beskaffenhed, som gør det muligt at veteranisere dem.

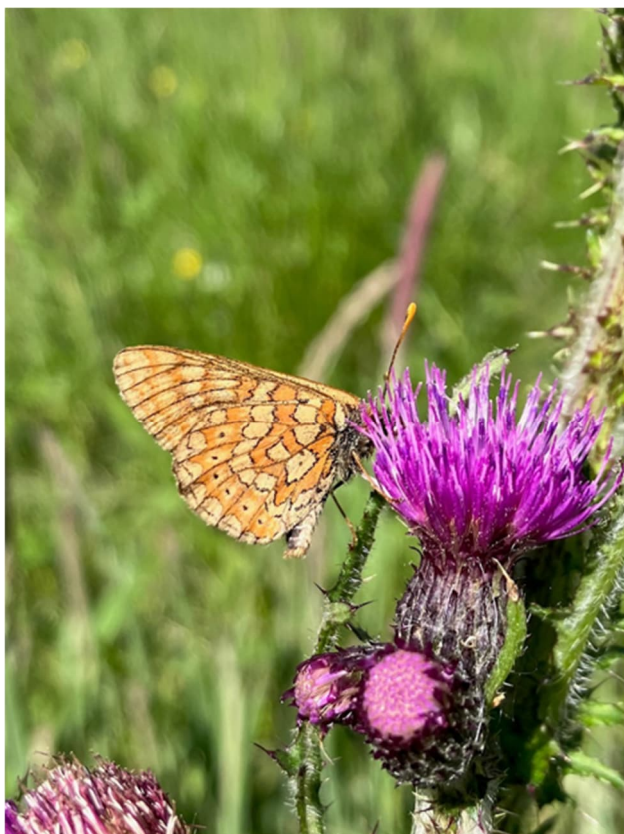
Figur 0–10 Hedepletvinge søger nektar på kærtidsel ved Krudten

Hedepletvinge (*Euphydryas aurinia*) er på Habitatdirektivets Bilag II (dvs. på udpegningsgrundlaget for Natura 2000-områder), og arten er rødlistet med kategorien NT (Næsten truet). Tidligere var arten udbredt i det meste af Jylland og enkelte steder på Sjælland, men den er gået voldsomt tilbage, og i dag omfatter udbredelsen kun ganske få nordjyske lokaliteter mellem Limfjorden og Grenen.

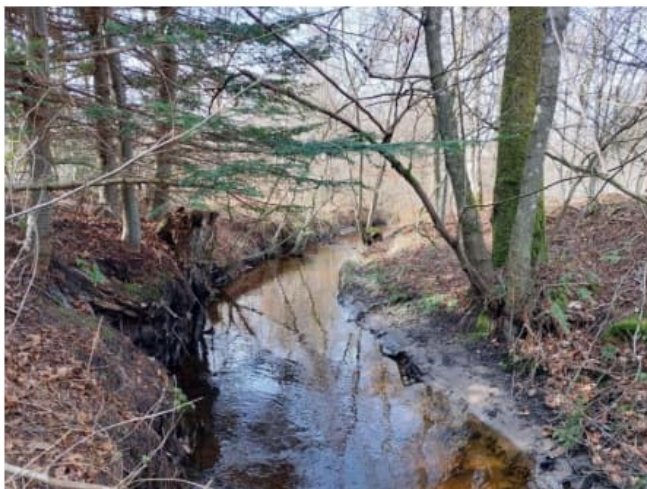
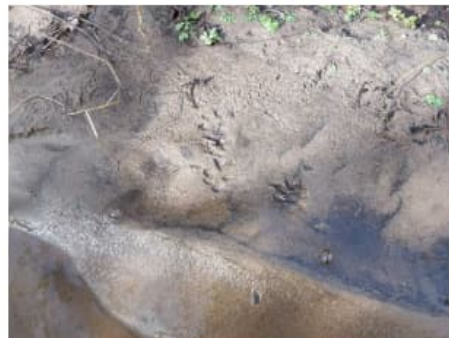
*Figur 0–17 Foto af stabæk ved fabrikken, samt odder fodspor. Foto af Kim Pless-Schmidt*

I forbindelse med kortlægning af smådyrsfaunaen (DVFI) i Elling Å, Stabæk, d.17-03-2025, blev registreret odder fodspor ved fabrikken, station 2 på Fig. 1, se billede af vandløb og fodspor på Figur 0–17.
