November 2024

# **10126 Produktionsenhed Elling**

## **Miljøhistorisk redegørelse 2024**

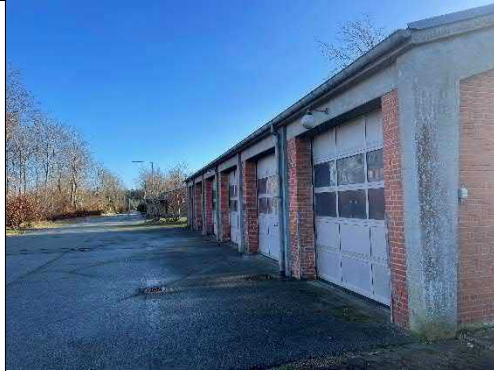
**Foto 2:** Nordlige facade af bygning 3 med vaskepladser (kilde 10126-0003) med fald til nedløbsriste.

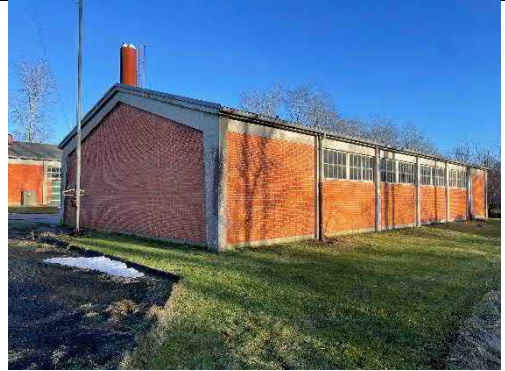
**Foto 3:** Sydlige facade og vestlige gavl, hvor dieselolietank (kilde 10126-0002) tidligere var opstillet.

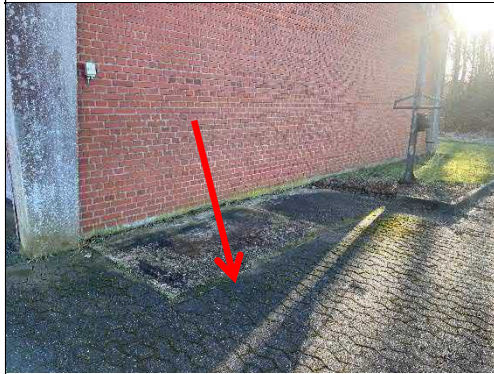
**Foto 4:** Vestlige gavl, hvor den overjordiske Dieselolietank (kilde 10126-0002) var opstillet (markeret med rød pil).

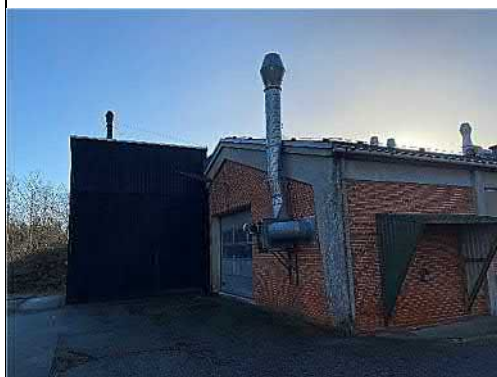
**Foto 4:** Nordlig gavl med udsug samt tilbygning med slyngrenser.

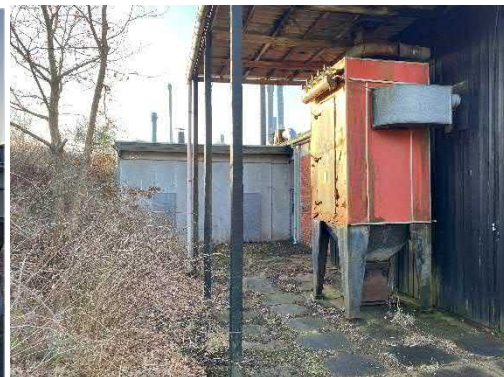
**Foto 5:** Udsug/filter ved den nordlige gavl (forventeligt fra slyngrenser).

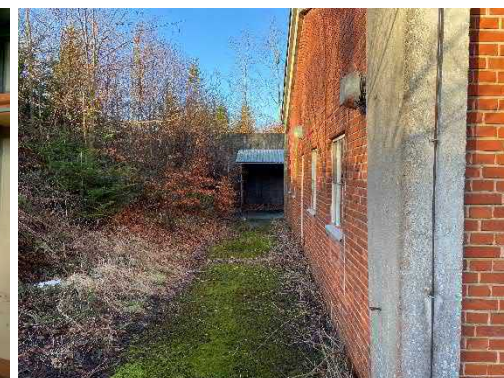
**Foto 9:** Skur med oplag af malingsrester v. det sydvestlige bygningshjørne (samme område som foto 6, fra modsatte retning).

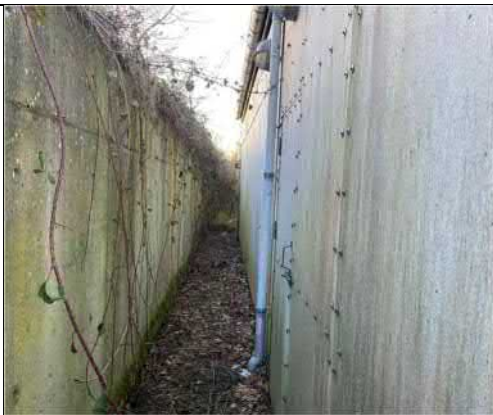
**Foto 10:** Støttemur mod øst, udfor bygning med tunnelovne.

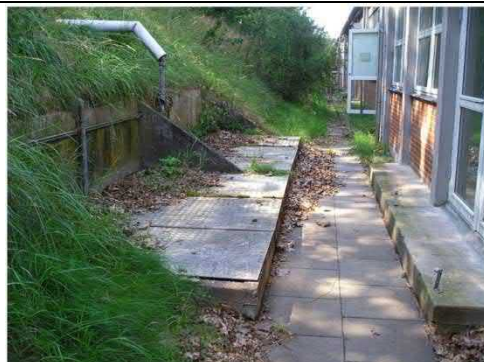
**Foto 1:** Bundfædningsbassin (6a) syd for bygning 6. Foto set mod vest (2004).

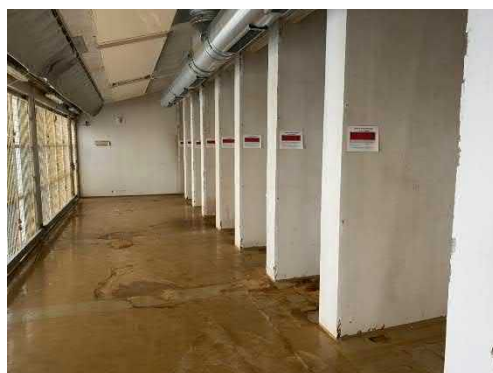
**Foto 7:** Gitter- og køleceller ved den nordlige facade.

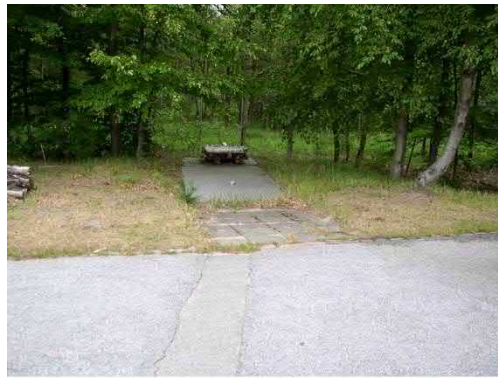
**Foto 1:** Dæksler for 4.000 l tank i betonkar.

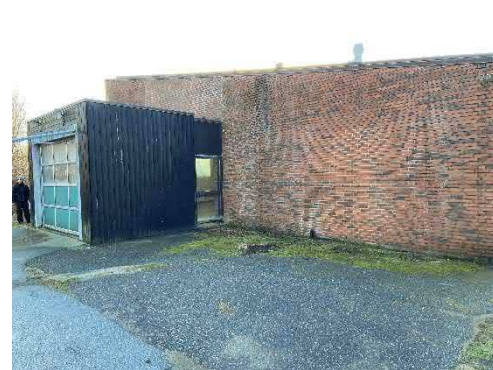
**Foto 3:** Den nordlige facade af bygning 7, hvor 1.500 l opsamlingsstank er nedgravet.

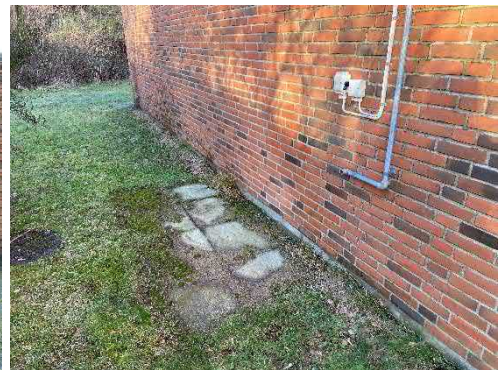
**Foto 4:** Område ved den sydlige langside, hvor der evt. har været placeret en tank.

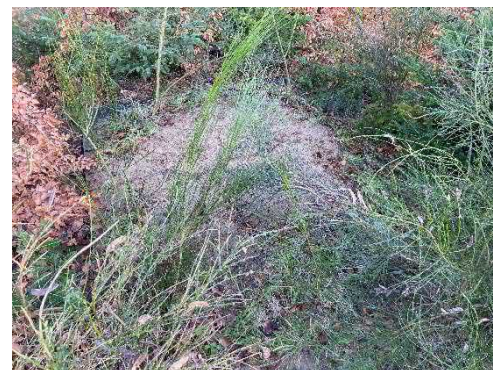
**Foto 5:** Sandfyldt betonkar for den tidligere 4.000 l opsamlingsstank.

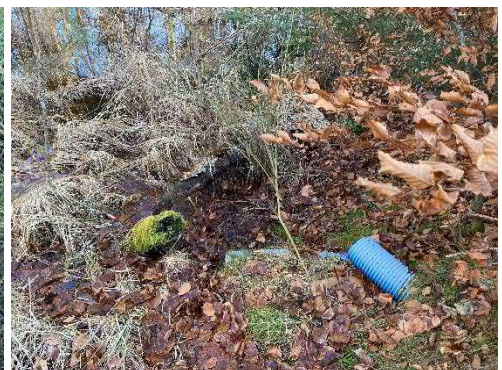
**Foto 6:** Udledning af drænvand/tagvand til vådområde nord for bygning 7.

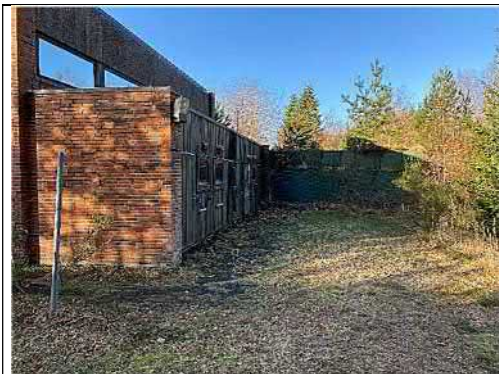
**Foto 4:** Bygningens nordlige facade, hvor boksene anvendt til udboring/adskillelse af granater ses.

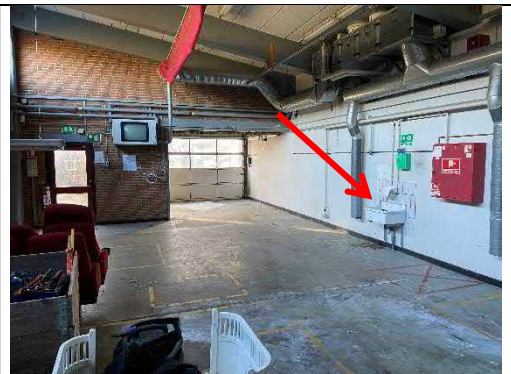
**Foto 5:** Rum 123 (demonteringsværksted) - der ses en udslagsvask på væggen.

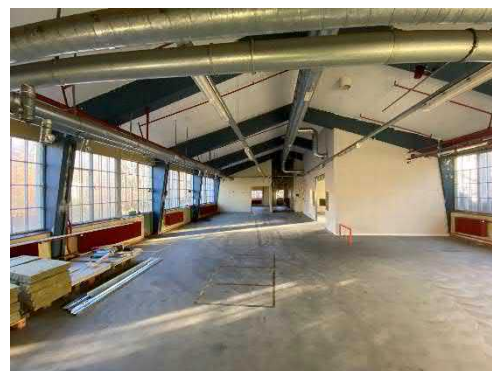
**Foto 6:** Diverse udsug i loft i bygning 10. Foto set fra vest mod øst.

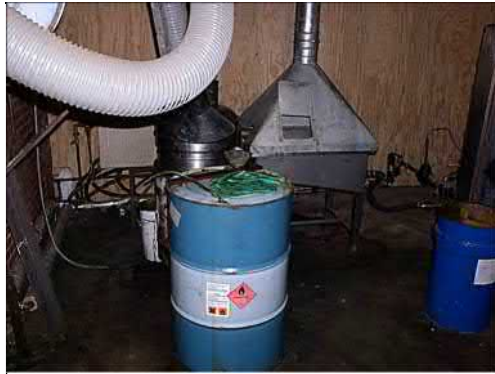
**Foto 3:** Oliecentrifugerum til olie- og fedtudskilning for spildevand inden det ledes til forrenseanlæg.

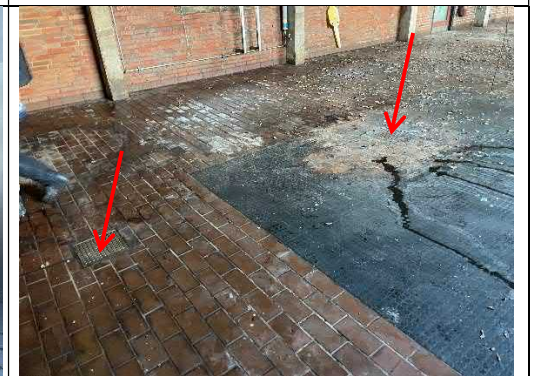
Jf. tilsynsrapport fra 2015 fra MST var bygning 16 indrettet med tæt gulv med fald indad så evt. spild holdes inde i bygningen og kunne opsamles /4/. Kloakplan fra 1985 viser, at 6 gulvafløb (10126-0061) i bygningen er tilsluttet spildevandledningen nord for bygningen.

**Foto 5:** Der ses flere gulv afløb i det store værkstedsrum (markeret med røde pile).

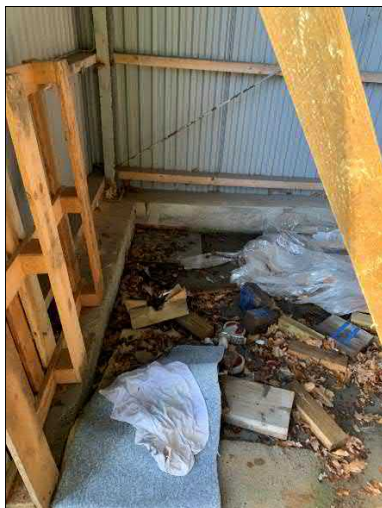
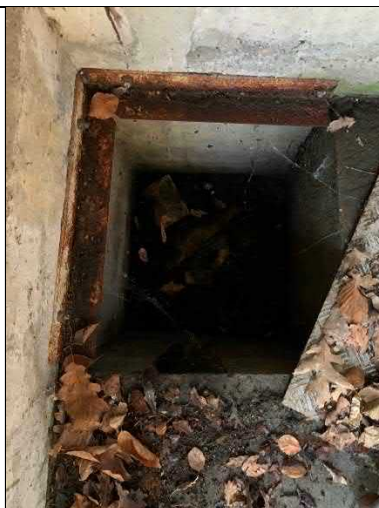
**Foto 7:** Pumpegrube i det sydvestlige hjørne.

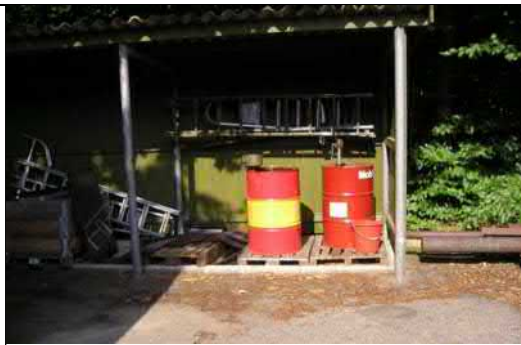
**Foto 1:** Bygning 19, oplagsskur for spildolie og affaldsvæske fra affedtningsanlæg i bygning 32 (maskinværksted).

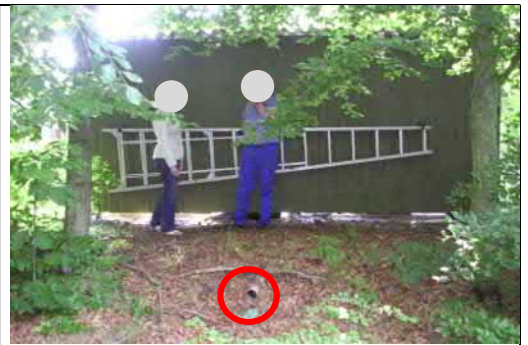
| Kloakforhold | Skuret har afløb til ubefæstet areal bagved skuret. | |

**Foto 2:** Bygning 19, skuret har afløb til ubefæstet areal bag skuret. Afløb fremhævet med rød cirkel.

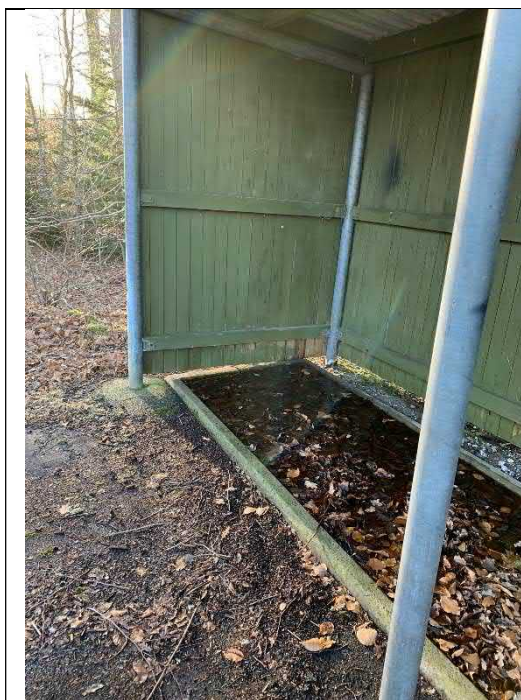
**Foto 5:** Opsamlingskar i bund af skuret.

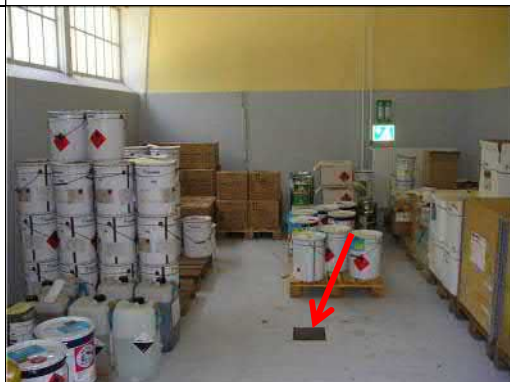
**Foto 1:** Bygning 31, oplag af maling, lak og fortynder. Pumpeump i gulvet ses ved rød pil.

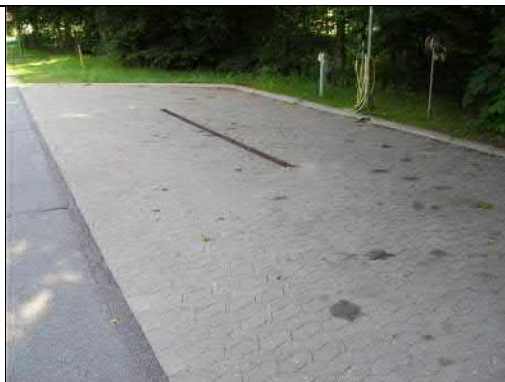
**Foto 2:** Vaskeplads der formentlig er tilsluttet olieudskiller nord for bygning 31.

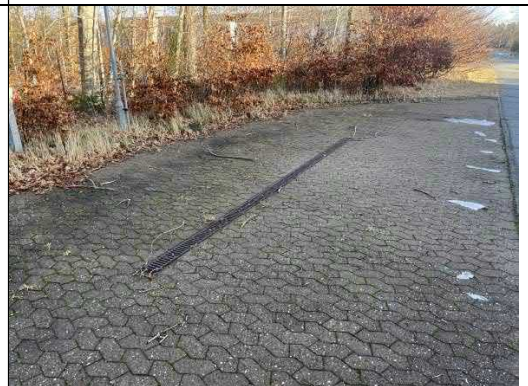
**Foto 6:** Vaskeplads med afløbsrende nord for bygning 31.

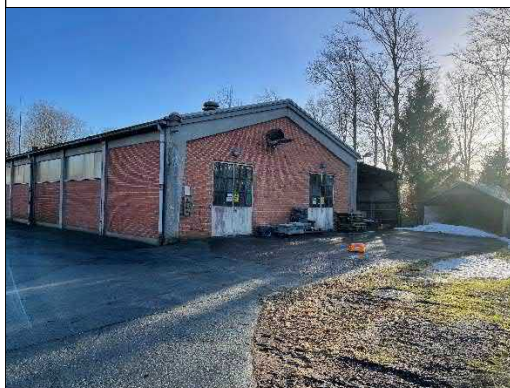
**Foto 7:** Nordvestlige hjørne af bygning 31.

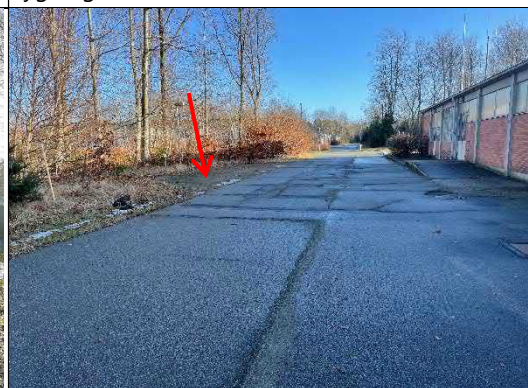
**Foto 8:** Vaskeplads med olieudskiller nord for bygning 31.

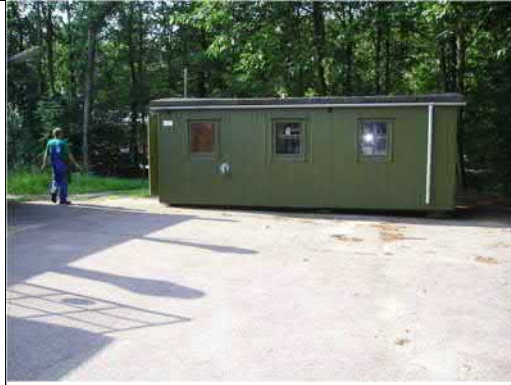
**Foto 1:** Skurvogn ved bygning 32. Her blev der foretaget affedtning af større metalemner i et lukket anlæg.

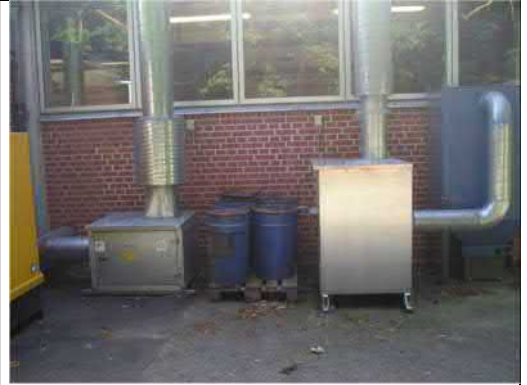
**Foto 2:** Bygning 32 (vestside), udendørs oplag af slibestøv fra bygningens udsugningsanlæg.

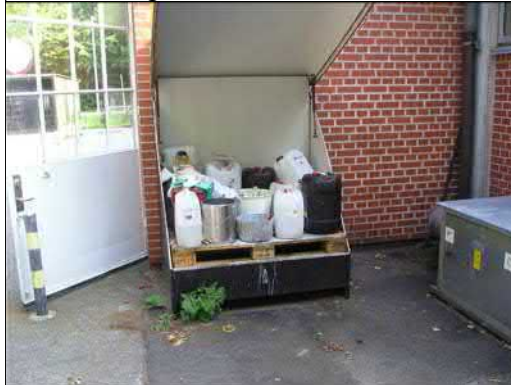
**Foto 3:** Bygning 32 (vestside), udendørs oplag af fortynder og fortynderaffald.

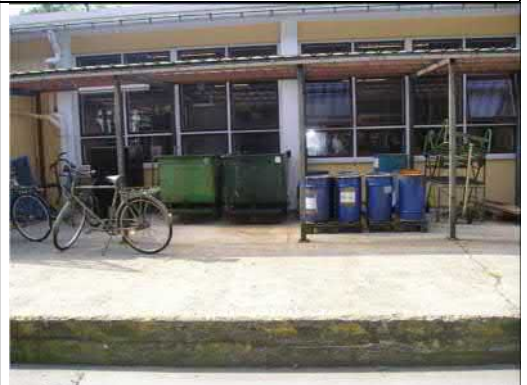
**Foto 4:** Bygning 32 (nordside), udendørs oplag af olieholdige metalspåner.

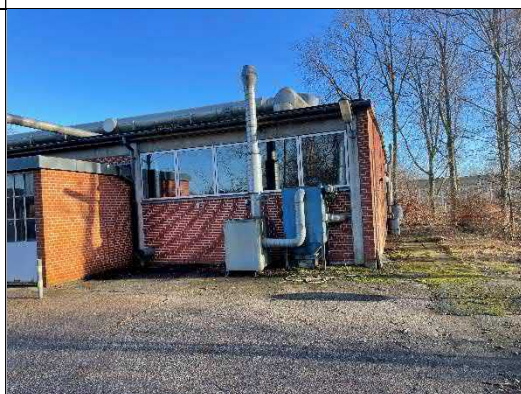
**Foto 9:** Sydvestligt hjørne af tilbygning, hvor der i 2004 var et udendørs oplag af fortynder og fortynderaffald.

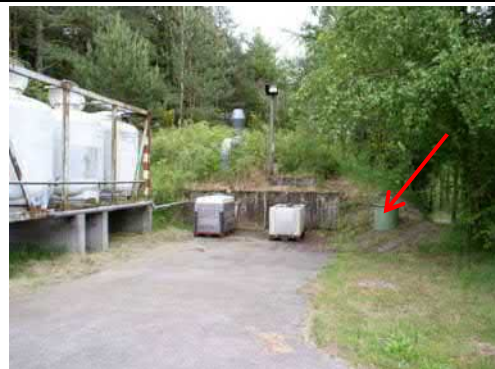
**Foto 1:** Spildevandstanke ved bygning 69. Den grønne tank til højre har været brugt til natronlud.

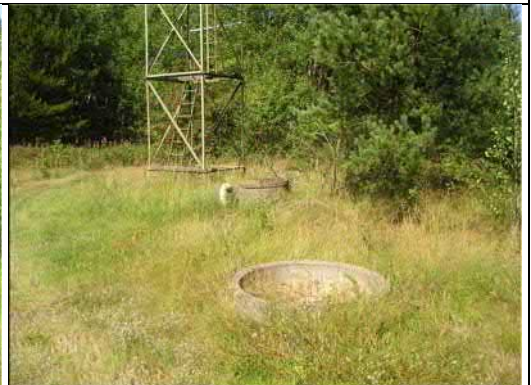
**Foto 2:** Depot 69a, olieudskiller ved depotet med olieforurennet jord.

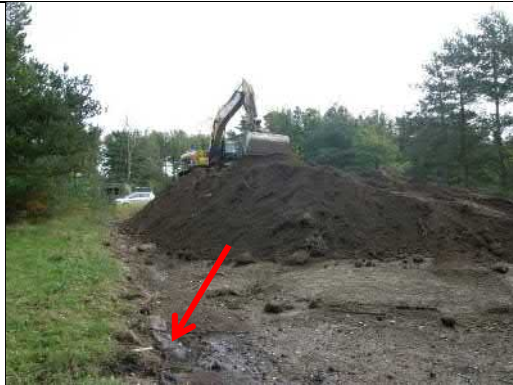
**Foto 3:** Opgravning af olieforurenet jord – plastikmembran ses i kanten af udgravning.

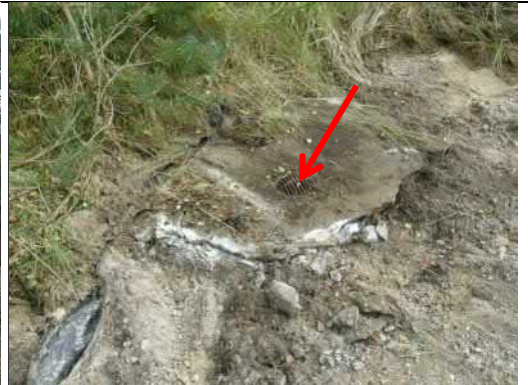
**Foto 4:** Afløbsrist i depotets nordlige afgrænsning.

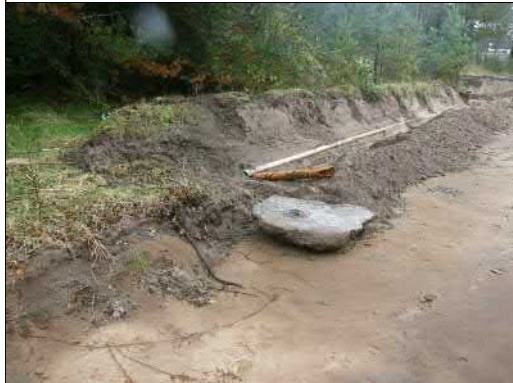
**Foto 5:** Udgravningens nordlige gravefront - rørføringer fra afløbsriste ført til olieudskiller.
