# Notat

## 10126 Produktionsenhed Elling – Miljøundersøgelse af V2-kortlagte områder (Nr. 813-00069)

| Etablissement | 10126 Produktionsenhed Elling |
| Rådgiver | NIRAS A/S |

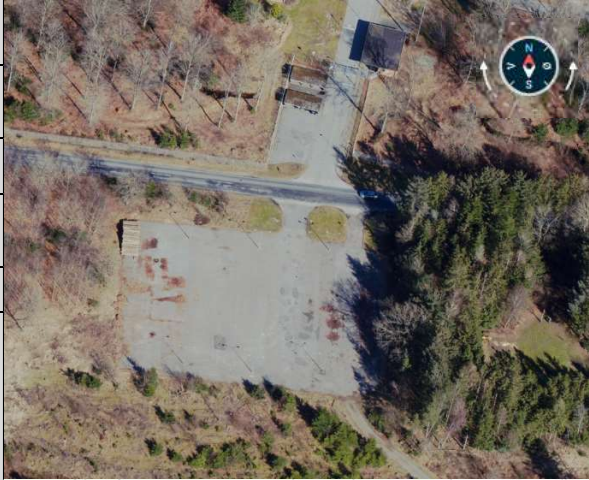
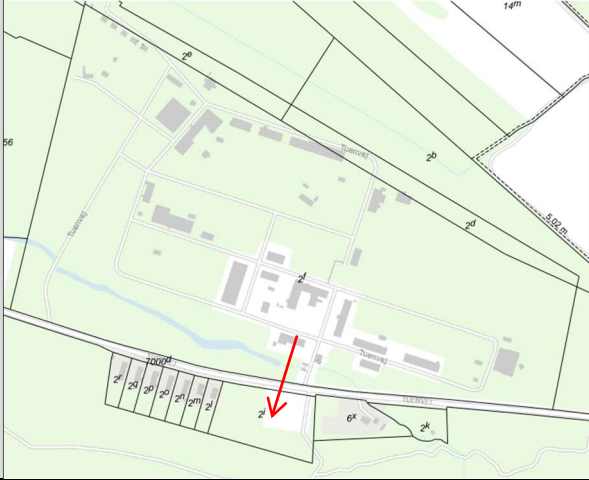
## Jorddepot (P-plads syd for Ammunitionsdepotet)

| Bygningsanvendelse / aktivitet | Jorddepot på matr.nr. 2i Elling By, Elling | |
| Potentielle forureningskilder | Jorddepot, oversvømmelse af opsamlingsbrønd/perkolatbrønd | |
| Kloakforhold | Før den forurenede jord blev lagt i depotet, blev regnvands afløbet afbrudt, og der blev etableret en opsamlingsbrønd til perkolat i midten af depotet. Overfladevand fra den øvrige P-plads ledtes til en grøft, der løber langs Tuenvej mod nord. Det formodes at opsamlingsbrønden ved depotet er afmonteret igen i 1993 og overfladevand ledes nu, som før, til grøften. | |
| Historik | <p>I slutningen af 1991 etablerede Forsvarets Bygningstjeneste et jorddepot på en P-plads beliggende på matr.nr. 2i Elling By, Elling, som ligger syd for Tuenvej. Der blev tilkørt forurenede jord fra udgravninger ved bygning 6 (ca. 80 m<sup>3</sup> jord). Jorden, som var forurenede med primært xylen og i mindre grad kulbrinter som benzin, phenol og terpentin, blev udlagt på et område på 17 x 24 m på P-pladsens sydvestlige hjørne. Detaljer omkring depotet er beskrevet i notat fra 1991 /1/.</p> <p>De 80 m<sup>3</sup> jord fordelt på 400 m<sup>2</sup> gav en deponeringshøjde på ca. 20 cm. Depotet blev afgrænset af en 15 cm høj asfaltkant på de sider, hvor der ikke var kantsten, for at hindre jorden i at skride uden for arealet. Før den forurenede jord blev lagt i depotet, blev regnvands afløbet afbrudt og der blev etableret en opsamlingsbrønd til perkolat i stedet. Det fremgår desuden at opsamlet perkolat vil blive spredt med slamsuger ud over depotet. Depotets indretning fremgår af nedenstående tegning /1/.</p> <p>I juni 1993 blev der udtaget en vandprøve fra brønd, placeret i jorddepotet, samt udtaget 4 blandeprøver (hver af 6 nedstik) fra jorddepotet. Vandprøven viste ikke indhold af xylen og terpentin, mens der blev påvist et indhold af toluen på 0,021 mg/l. Jordprøverne viste heller ikke indhold af ovennævnte stoffer (én jordprøve viste et indhold af toluen på 0,1 mg/kg) /3/.</p> <p>På den baggrund blev det anbefalet at indstille rensning af jorden og, at jorden kunne anvendes til opfyld på selve ammunitionsarealet /3/.</p> <p>Af gennemgået arkivmateriale fremgår det ikke hvor jorden er anvendt. Ved besigtigelsen i 2024</p> | |
