November 2024

# **10126 Produktionsenhed Elling**

## **Miljøhistorisk redegørelse 2024**

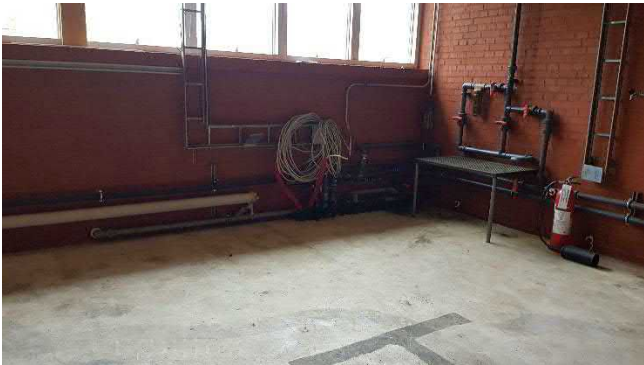
| 21 | Spildevandstanke og inddampningsanlæg (bygning 11) | <p>Spildevandstanke og inddampningsanlæg er fjernet og bygning rengjort.</p> |

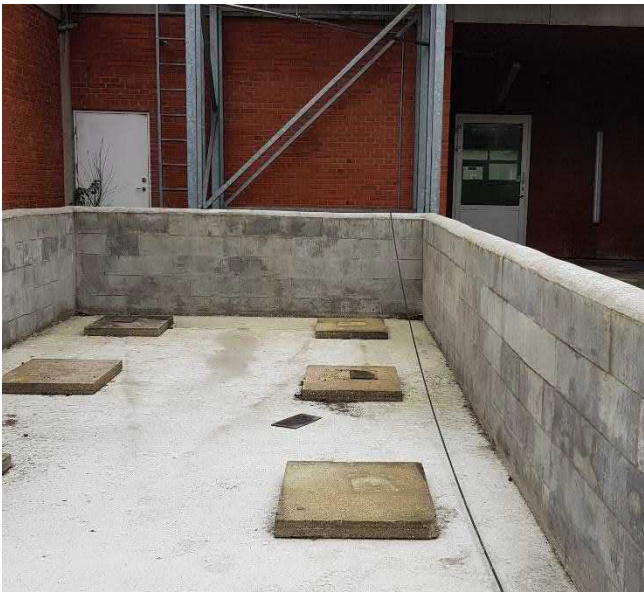
| 22 | Slam | <p>Slamtank er fjernet fra tankgård, som er tom og rengjort. Der er boret hul i tankgård, så der ikke ophobes regnvand.</p> |

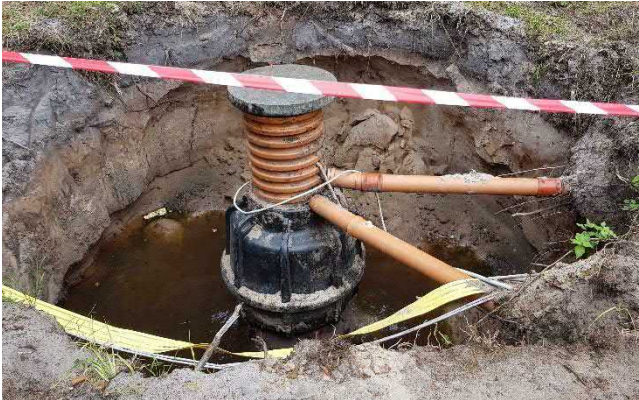
| 26 | Pumpebrønd v. bygn. 14, inkl. jordforurening | <p>Den frivillige opgravning/genopretning blev besigtiget. Modtagne analyseresultater viser, at der er oprenset til under jordkvalitetskriteriet. Udgravningen kan genopfyldes med rent materiale.</p> <p>1/4 container med jord mangler at blive bortskaffet til godkendt modtager. Forventes bortskaffet 23. sept.</p> |

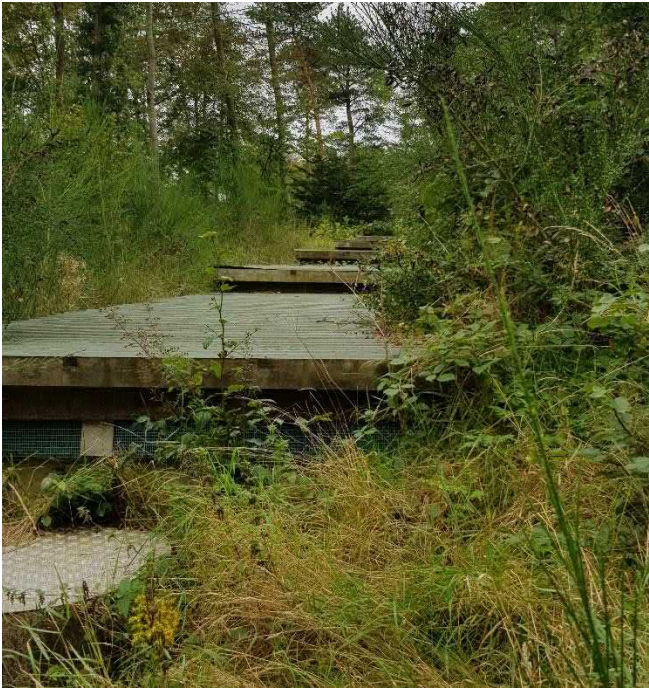
| 27 | Laksetrappen | <p>Prøvetagning jf. tilslutningstilladelsen fortsætter indtil videre (se også punkt 20). Lidt vand i bunden af samlebrønd nord for Laksetrappen. Brønd renses, når filtermateriale er bortskaffet.</p> <p>Filtermateriale fra Laksetrappen vil blive bortskaffet til Fortum. Filtermaterialet ligger i glasfiber-kar, som så ligger i betonkar. Plan for evt. fjernelse af glasfiberkar er endnu ikke afklaret. Vil afhænge af karrenes tilstand efter fjernelse af filtermateriale og rengøring.</p> |

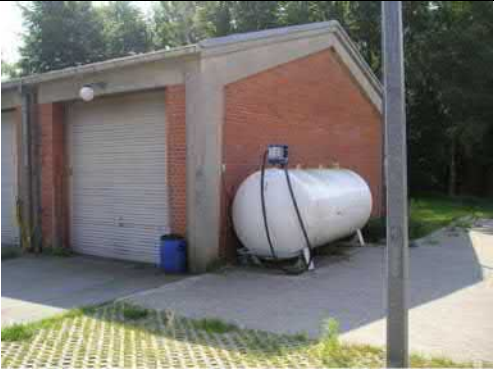
| <p>Foto fra MHR udarbejdet i 2004 /1/.</p> | <p><b>Foto 1:</b> Overjordisk dieseltank ved bygning 3's vestlige gavl.</p> |

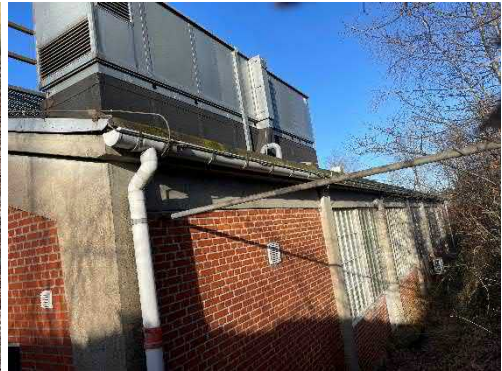
| | <div></div> <div></div> <p><b>Foto 3:</b> Østlig facade, som er omkranset af en jordvold.</p> <p><b>Foto 4:</b> Afkast fra udluftning ved den østlige facade.</p> |

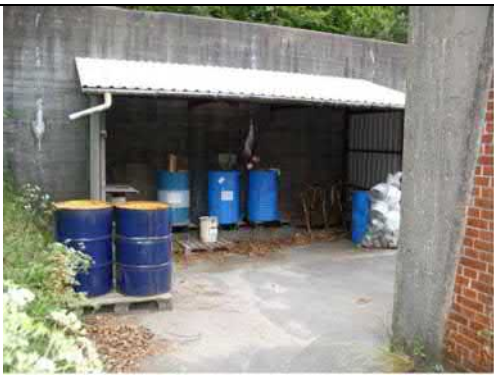
| <p>Foto fra MHR i 2004</p> | <p><b>Foto 1:</b> Oplagsskur ved bygning 5 (bygning 5a) med malingsrester og opløsningsmidler.</p> |

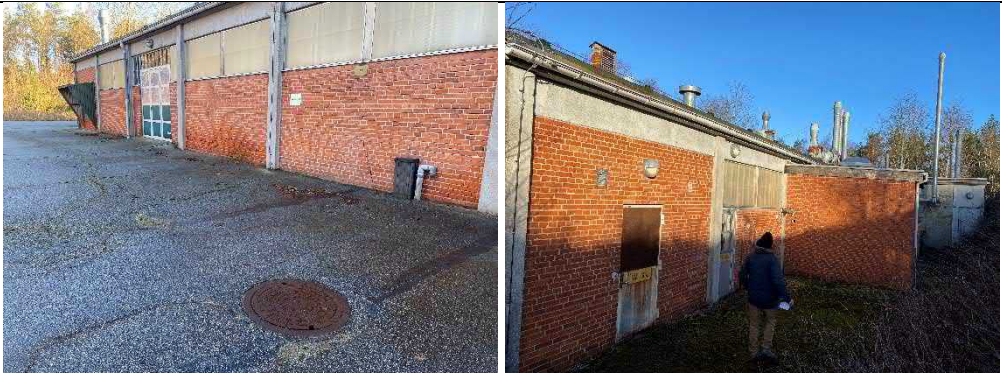
| <p>Foto fra besigtigelse 2024</p> | <p><b>Foto 2:</b> Vestlig facade.</p> <p><b>Foto 3:</b> Østlig facade.</p> |

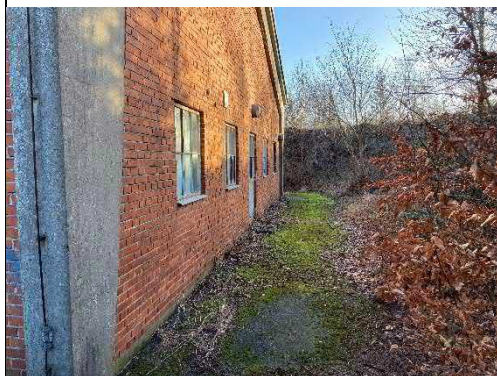
**Foto 6:** Asfalteret sti ved den sydlige gavl.

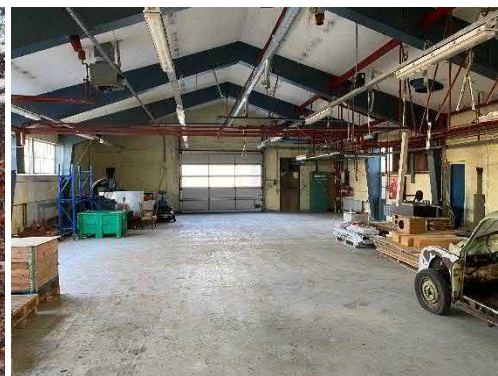
**Foto 7:** Hal, set mod nord (sprøjtebokse har været placeret op mod væg til højre i billede).

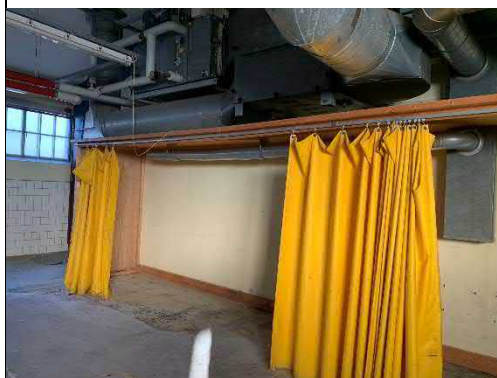
**Foto 8:** Satsblanderum

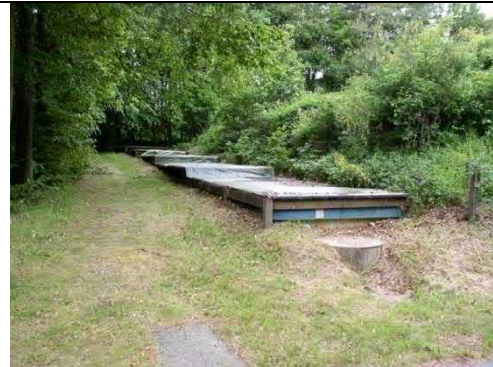
I forbindelse med tømning og udskiftning af jernspåner i laksetrappen i 2008 blev der observeret et brud i karret. I dette område blev der udført 3 filtersatte boringer (B101-B103). Boringerne blev filtersat 1-3 m u.t. Der blev konstateret indhold af blandt andet TNT og RDX i jord (op til 330 mg TNT/kg TS og 280 mg RDX/kg TS; 2,5 m u.t.) og i grundvand (37-1.200 µg TNT/l og 26-320 µg RDX/l). Indholdene i grundvand oversteg de specifikt udarbejdede kvalitetskriterier med op til 1.200 gange for TNT og med op til ca. 900 gange for RDX. Det blev vurderet, at påviste indhold i jord- og grundvand ikke ville ændre på tidligere udførte risikovurdering for forureningen i området /5/.

**Foto 2:** Laksetrappe til rensning af spildevand (6e-6i) fra bygning 6 og 16. Foto set mod syd (2004).

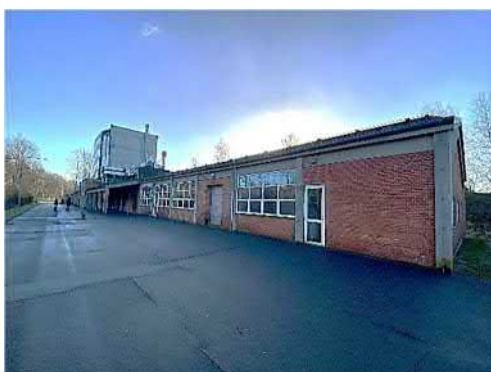
**Foto 3:** Bygning 6' nordlige facade med asfaltbelægning. Foto set mod sydøst.

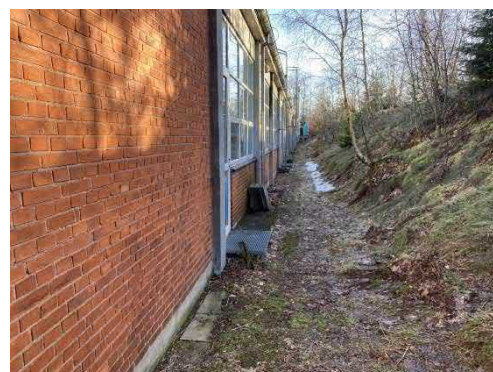
**Foto 4:** Bygning 6's sydlige facade og jordvold. Foto set mod øst. Afkast ses længst mod øst bagerst i billedet (overvejende befæstet areal).

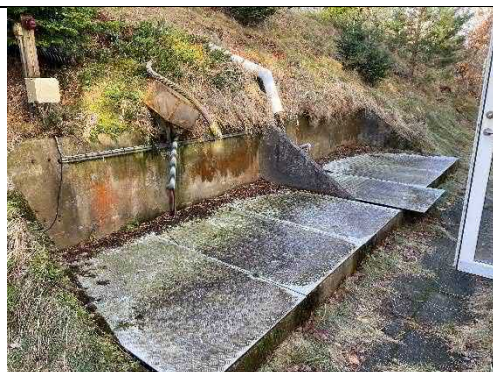
**Foto 5:** Bundfældningsbassin (6a) mod syd.

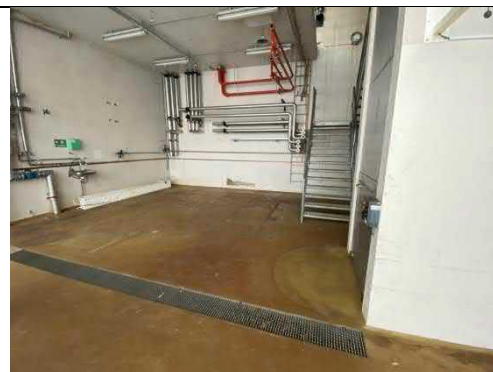
**Foto 6:** Støbetårnet i midten af bygningen (stueplan).

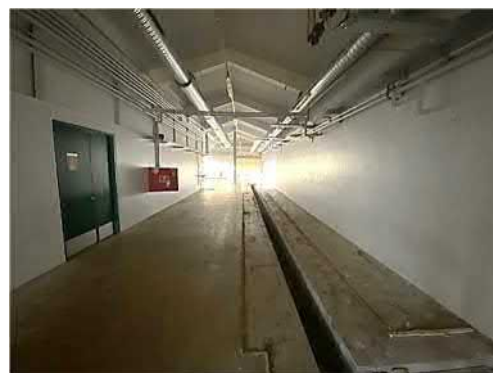
**Foto 8:** Rum 120 – set mod den vestlige del af bygningen.

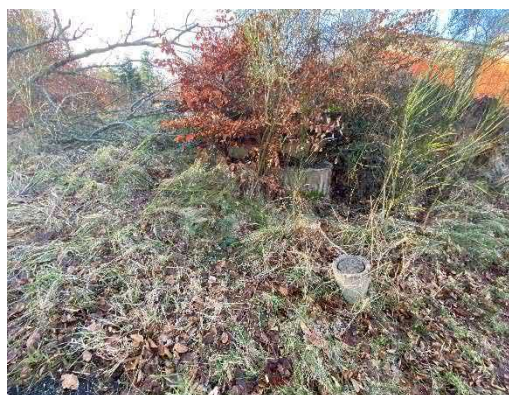
**Foto 9:** Brønd og boring umiddelbart nord for laksetarppe (2024). Sammen fotovinkel som foto 2 taget i 2004.

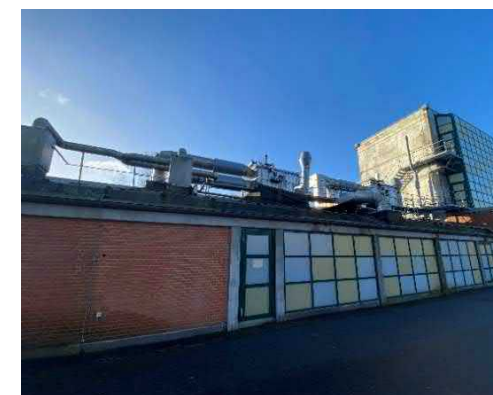
**Foto 10:** Bygning 6' nordlige facade med asfaltbelægning. Foto set mod sydvest

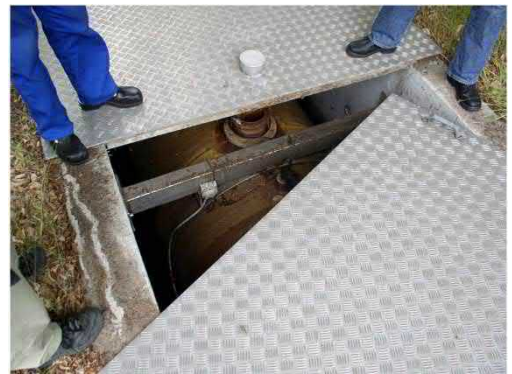
**Foto 2:** Her ses selve tanken nede i betonkarret nord for bygningen.

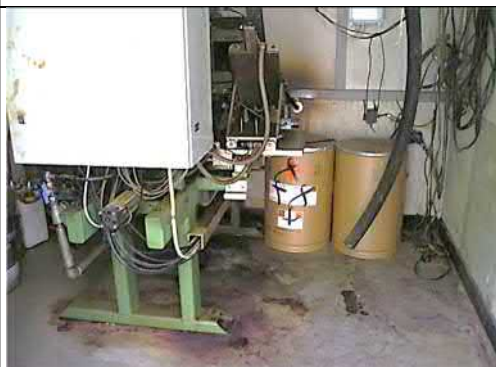
**Foto 1:** Rum for udboring af trotyl fra granater.

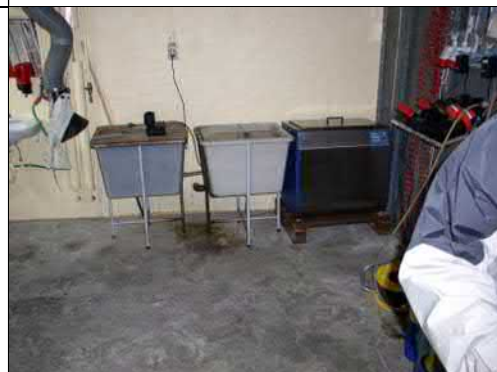
**Foto 1:** Chromatiseringsbade (rum 102)

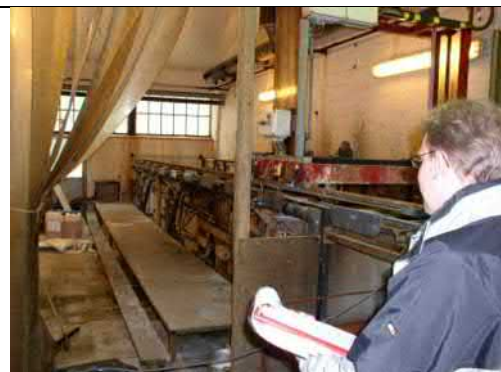
**Foto 2:** Syrum med kemikaliebade brugt til forskellige overfladebehandlingsprocesser (rum 102b).

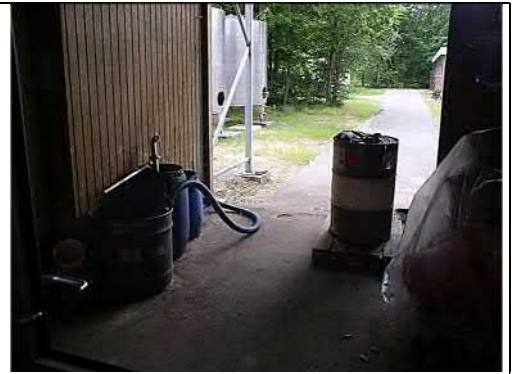
**Foto 4:** Oplag af udskilt olie udenfor oliecentrifugerum.

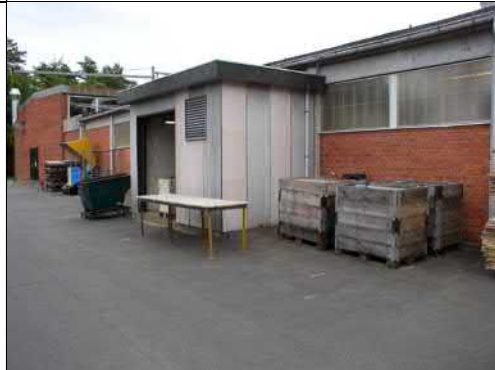
**Foto 5:** Udendørs oplag af maling, fortynder, granathylstre mm. på den vestlige facade.

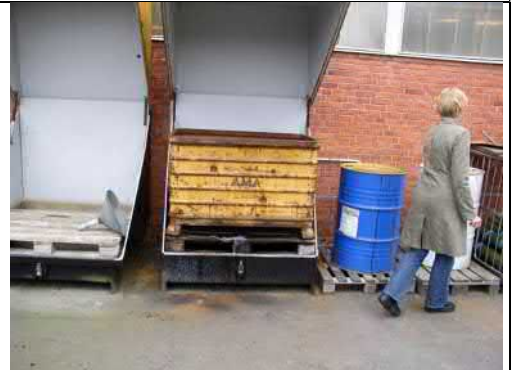
**Foto 6:** Udendørs oplag af jernspåner og tønder med styren v/ sydligste del af vestlige facade.

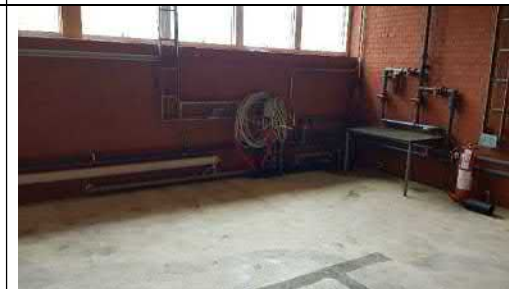
**Foto 7:** Spildevandstanke og inddampningsanlæg er fjernet og bygningen er rengjort.

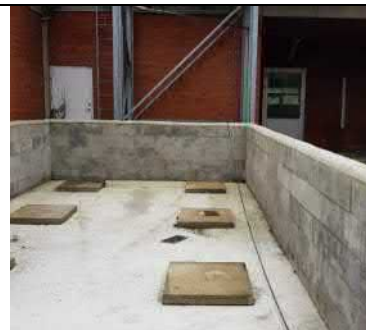
**Foto 8:** Slamtank er fjernet fra tankgård, som er tom og rengjort. Der er boret hul i tankgård, så der ikke ophobes regnvand.

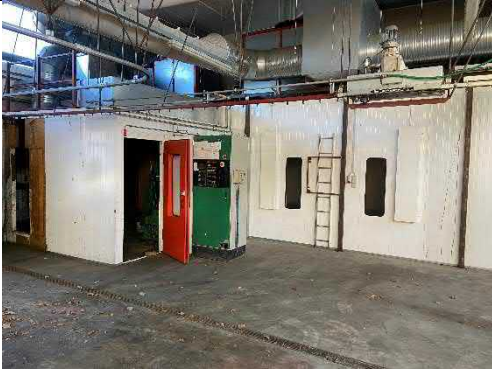
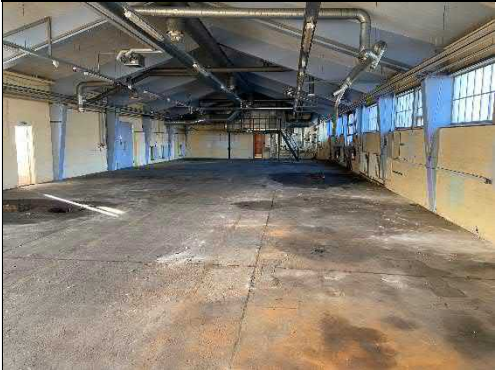
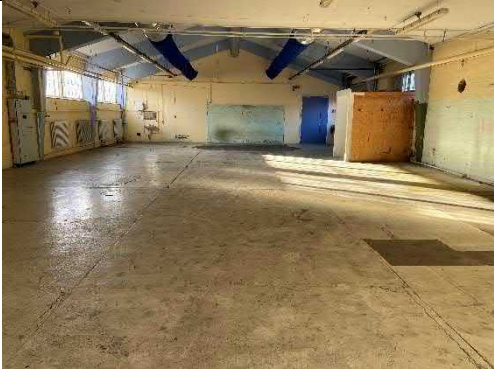
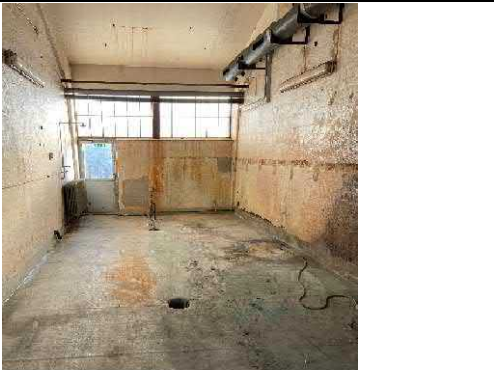
| | <p><b>Foto 9:</b> Bygning 11's østlige facade.</p> <p><b>Foto 11:</b> Rum 102 med malerkabiner.</p> <p><b>Foto 13:</b> Rum 102c med flere oliespild på betongulv.</p> | <p><b>Foto 10:</b> Bygning 11's østlige facade med betonkar (anvendt som tankgård til 30 m<sup>3</sup> tank (inddampningsrester).</p> <p><b>Foto 12:</b> Rum 102c mod syd.</p> <p><b>Foto 14:</b> Renserum (rum 102b) i midten af bygningen (rum for tidligere kemikaliebade).</p> |

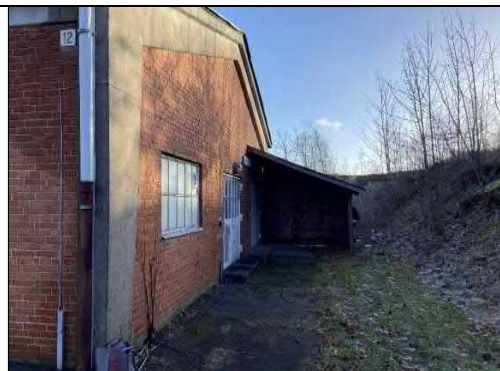
**Foto 2:** Bygningens sydlige facade, hvor der i 2004 er registreret et mindre olieoplag.

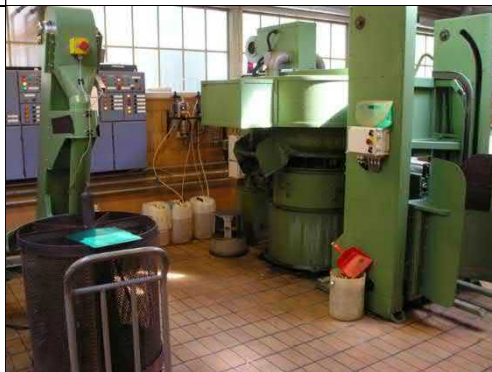
**Foto 1:** Bejdseanlæg til bejdning af patronhylstre og projektilhylstre.

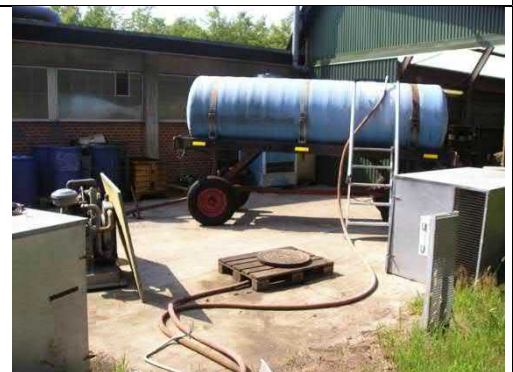
**Foto 2:** Tankvogn i forbindelse med oppumpning af spildevand (bejdseprocessen) fra opsamlingsbrønd.

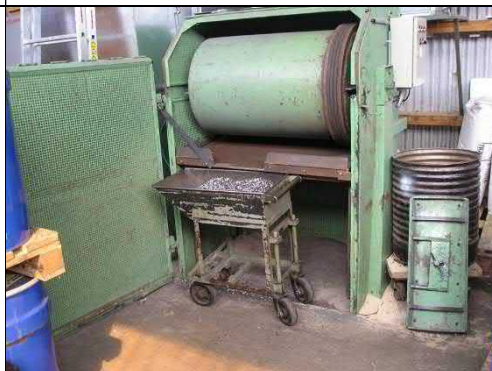
**Foto 3:** Slibemaskine til slibning af blykerner til projektiler, opstillet i rum 101b.

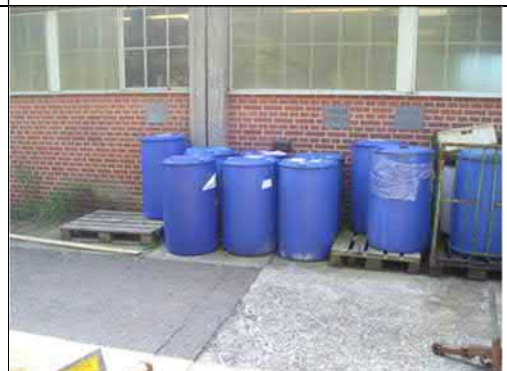
**Foto 4:** Tidligere oplagsplads for trichlorethylen, petroleum og olie på bygningens nordøstside. De gamle skilte sad stadig på muren i 2004.

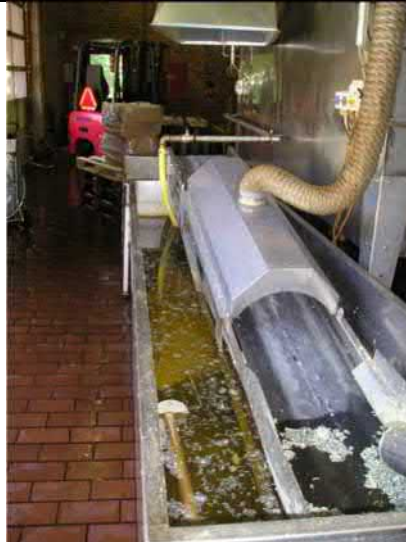
**Foto 1:** Vandkar hvortil udsaltet trotyl ledtes til. Trotylet størknede i vandkarret og førtes videre til tørring i det næste kar.

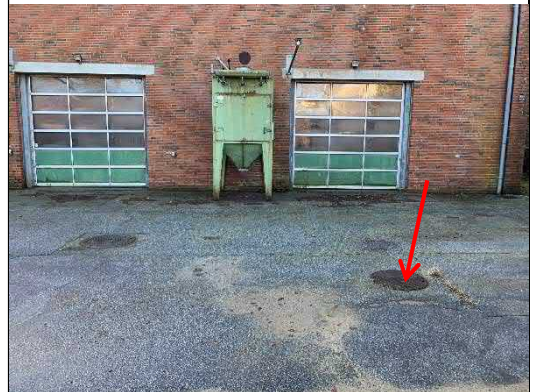
**Foto 3:** Bygningens nordlige facade - det er sandsynligvis pumpebrønden, som ses ved den røde pil. Den grønne beholder har været anvendt til opbevaring af stålklumper.

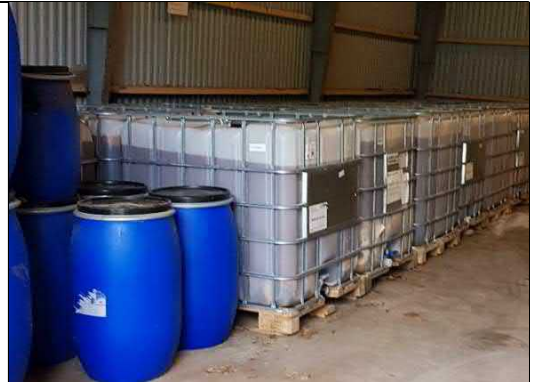
**Foto 2:** Oplag ved tilsyn i 2020 /3/.

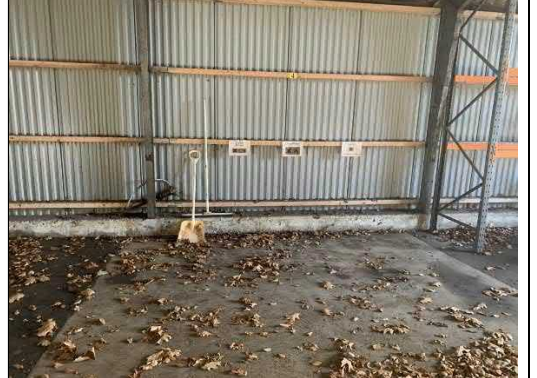
**Foto 4:** Oplagsplads for, fra venstre: Mineralsk terpentin, cellulosefortynder og acetone.

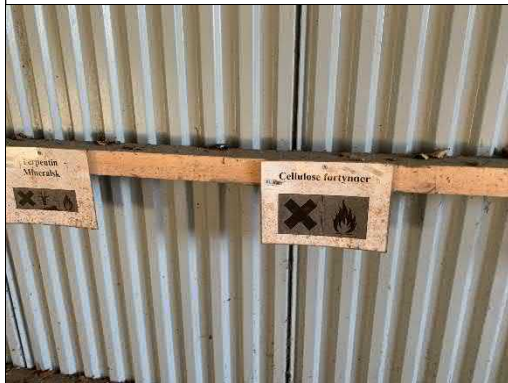
**Foto 5:** Oplagsplads for mineralsk terpentin og cellulosefortynder.

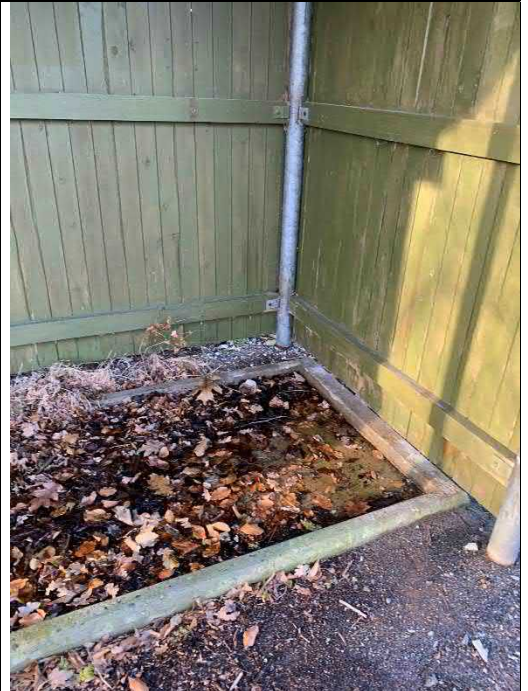
**Foto 4:** Opsamlingskar i bund af skuret.

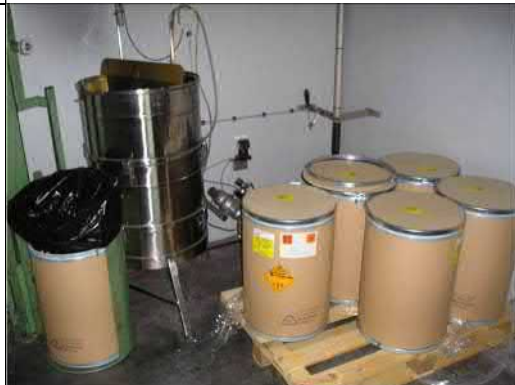
**Foto 1:** Oplag af røgsvagt krudt i bygning 21.  
Krudtet suges fra bygning 21 ind i bygning 20.

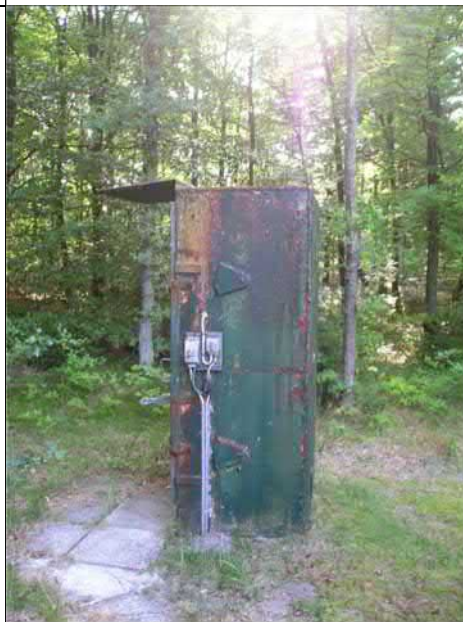
**Foto 1:** Satsblandeskur ved bygning 27.

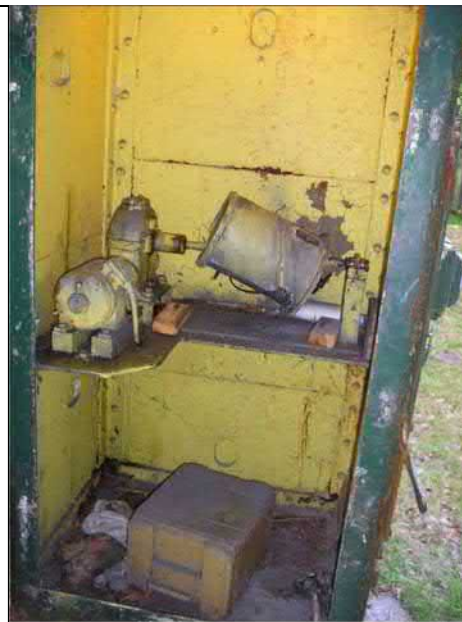
**Foto 2:** Satsblandeskur ved bygning 27. I 2004 blandes aluminiumspulver, bariumnitrat og kaliumperchlorat.

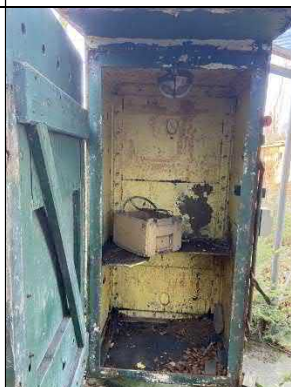
**Foto 8:** Satsblandeskur.

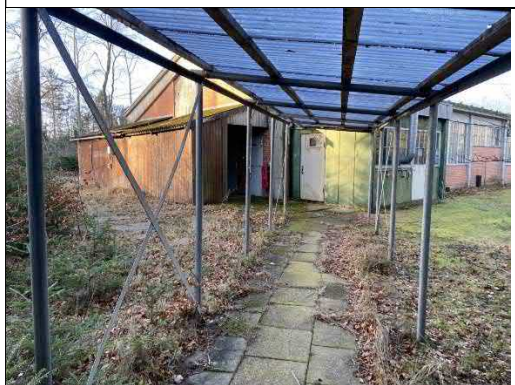
**Foto 9:** Overdækket gang fra satsblandeskur til bygning 27.

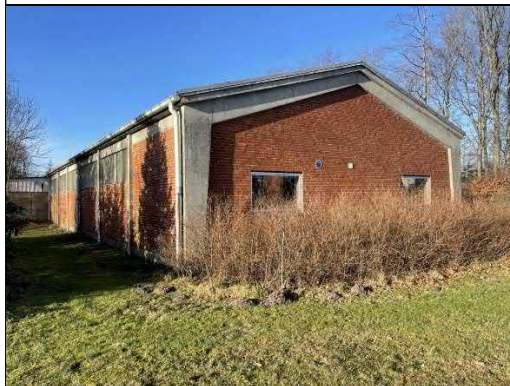
**Foto 5:** Bygningens østlige gavl.

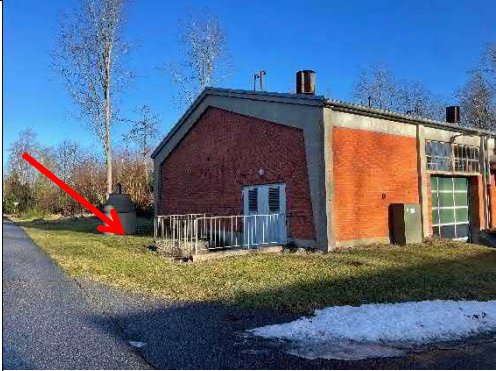
| Fotos fra besigtigelse 2024 | <p><b>Foto 1:</b> Vestlig gavl af bygning 33 – tidligere olietanke var nedgravet nord for trappen, ved den røde pil. Foto set mod nord.</p> | <p><b>Foto 2:</b> Bygning 33's facade mod syd med skorsten. Foto set mod øst.</p> |

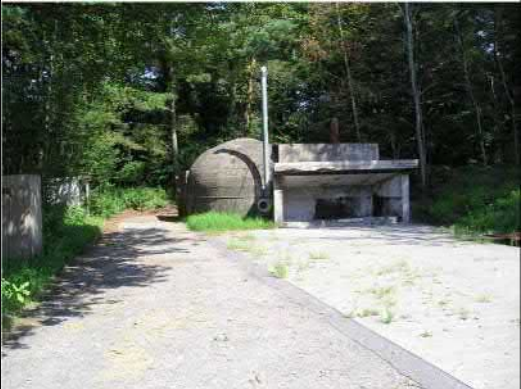
| <p>Foto fra MHR udarbejdet i 2004 /1/</p> | <p><b>Foto 1:</b> Bygning 57, sprænggrotte med foranliggende betonkasse til test af kanonslag. Brandøvelserne er ligeledes udført på denne plads.</p> |

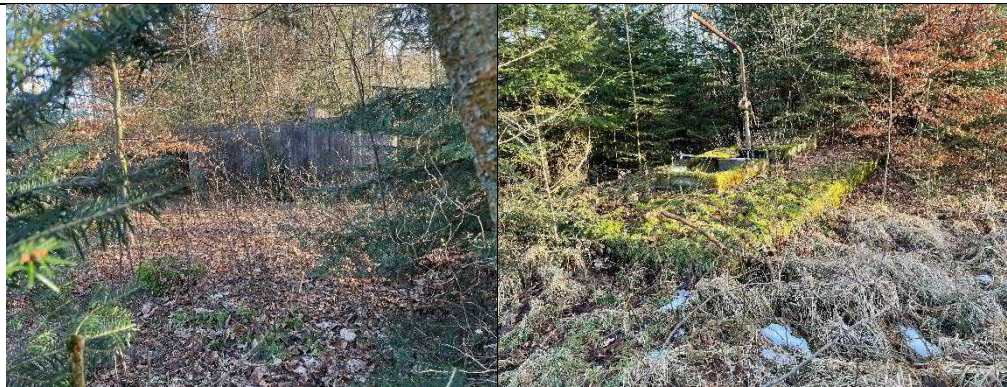
Foto 1: Bygning 59 - pumpebrønd.

Foto 2: Bygning 59 - pumpebrønd.

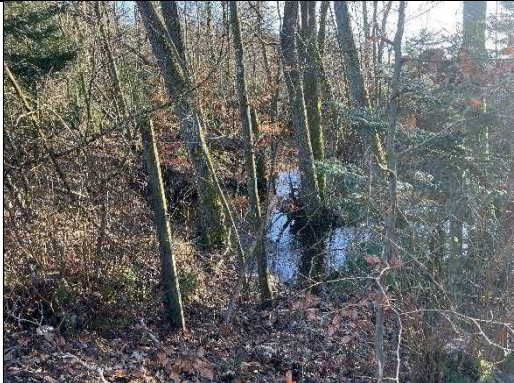
| | <b>Foto 3:</b> Afløb fra rensningsanlæg til Stabæk. | <b>Foto 4:</b> Området ved bygning 59. |

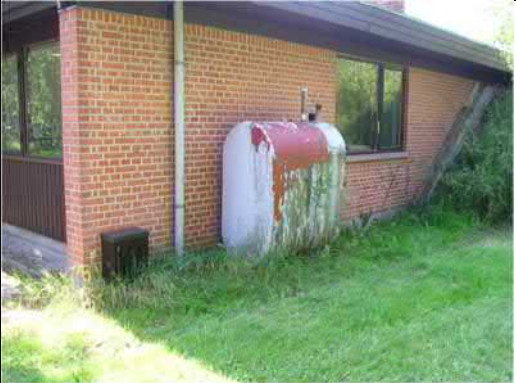
| <p>Foto fra MHR udarbejdet i 2004 /1/</p> | <p><b>Foto 1:</b> Bygning 61, der ses en overjordisk olietank ved husets nordlige facade.</p> |

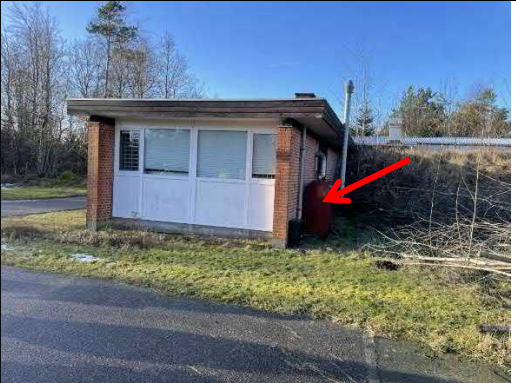
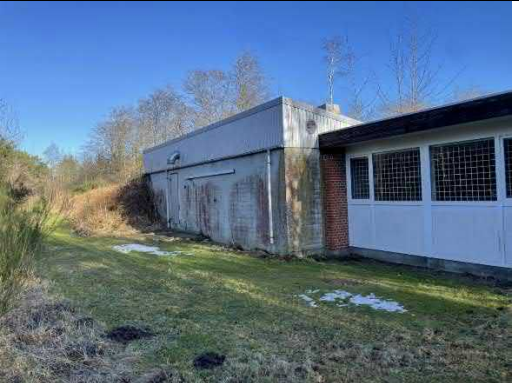
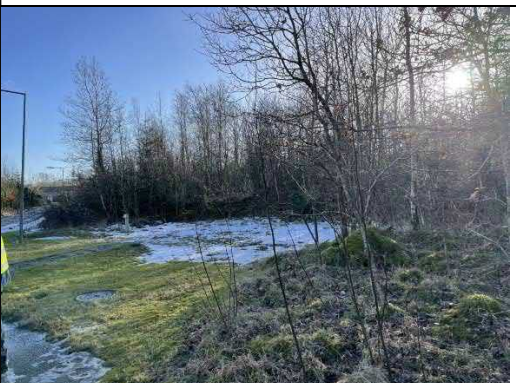
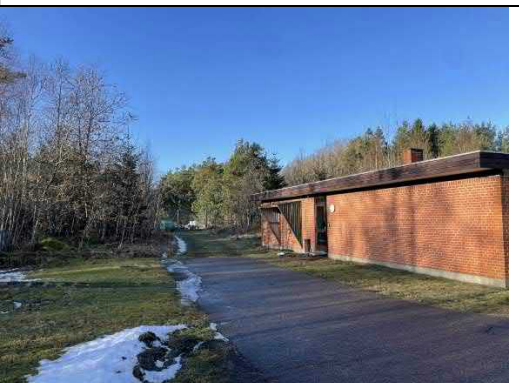
| <p>Fotos fra besigtigelse 2024</p> | <div data-bbox="437 600 954 1106"> <p><b>Foto 2:</b> 1.200 l fyringsolietank ved bygningens nordøstlige hjørne ved rum 105. Tanken er fra 2016.</p> </div> <div data-bbox="960 600 1481 1106"> <p><b>Foto 3:</b> Bygningens vestlige facade – den hvide bygning anvendes som standpladser (S1-S4) til afskydning i lukkede rør ind i volden.</p> </div> <div data-bbox="437 1106 954 1554"> <p><b>Foto 5:</b> Foto taget mod sydøst.</p> </div> <div data-bbox="960 1106 1481 1554"> <p><b>Foto 6:</b> Foto taget med vest.</p> </div> |

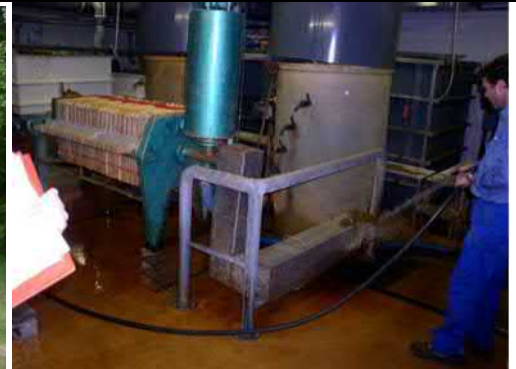
**Foto 2:** Forrenseanlægget indendørs.

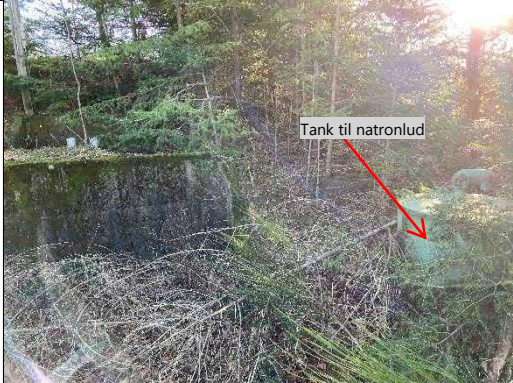
| Referencer | <p><b>Foto 5:</b> Bygning 69 indbygget i vold. Den grønne tank til højre har været brugt til natronlud.</p> <p><b>Foto 6:</b> Bygning 69 indenfor med afløbsrende i midten af bygningen, afsluttet i en brønd.</p> <p>/1/ Miljøhistorisk redegørelse. 304 AMA Elling. September 2004.<br/> /2/ Oplysninger fra Jesper Rosenkilde, som har været tilknyttet ammunitionsproduktionen for Forsvaret i perioden 1989-2008 samt Denex i perioden 2008-2020 /3/. Tilsynsnotater fra MST 2018 og 2020.<br/> /3/ Materiale fra Miljøstyrelsen.<br/> /4/ Bygningstegninger og rapporter over forureningsundersøgelser fra FES.<br/> /5/ Tilladelse til afledning af spildevand til offentlig kloak og overfladevand til Stabæk, 12. marts 1999.</p> | |

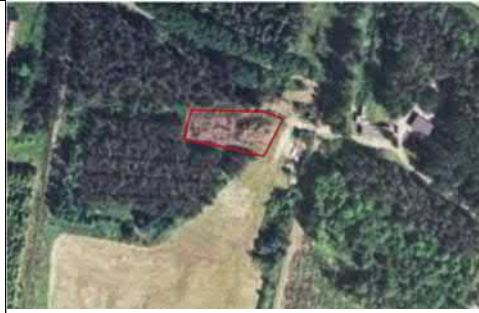
Luftfoto fra 2002.

På luftfoto fra 2002 ses det midlertidige depot.

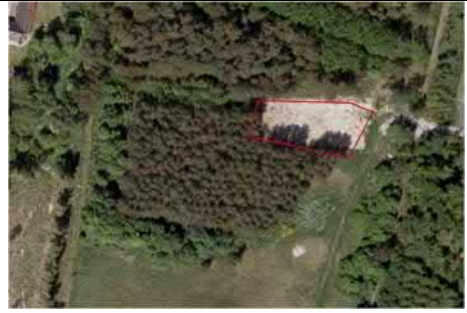
Luftfoto fra 2014.

På luftfoto fra 2014 ses det, at der er foretaget en afgravning af jorddepotet.

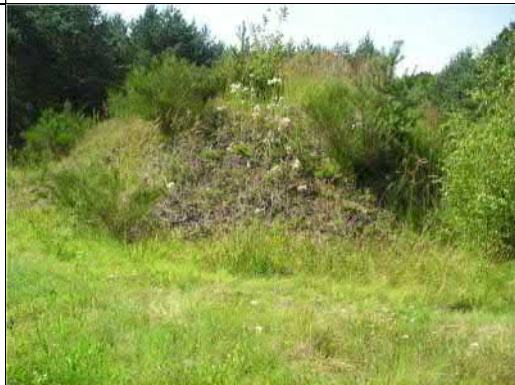
**Foto 1:** Depot 69a, depot med olieforurennet jord fra tankopgravning ved bygning 33.

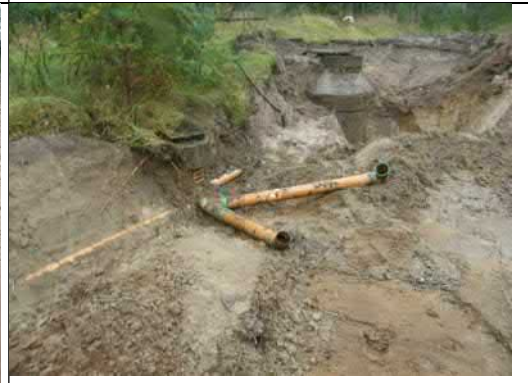
**Foto 6:** Opgravning af samlebrønd og olieudskiller.

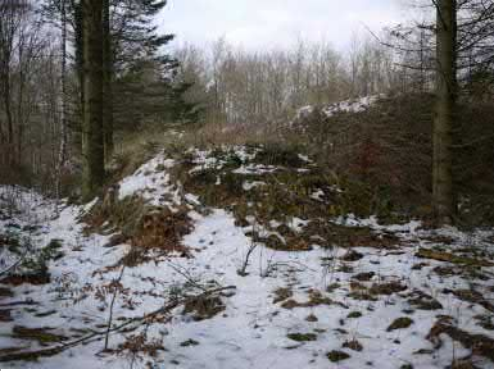
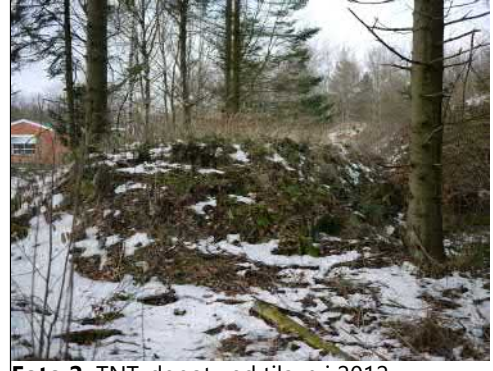
| Foto fra tilsyn 2012 /3/ | <div> <p><b>Foto 1:</b> TNT-depot ved tilsyn i 2012.</p> </div> <div> <p><b>Foto 2:</b> TNT-depot ved tilsyn i 2012.</p> </div> |

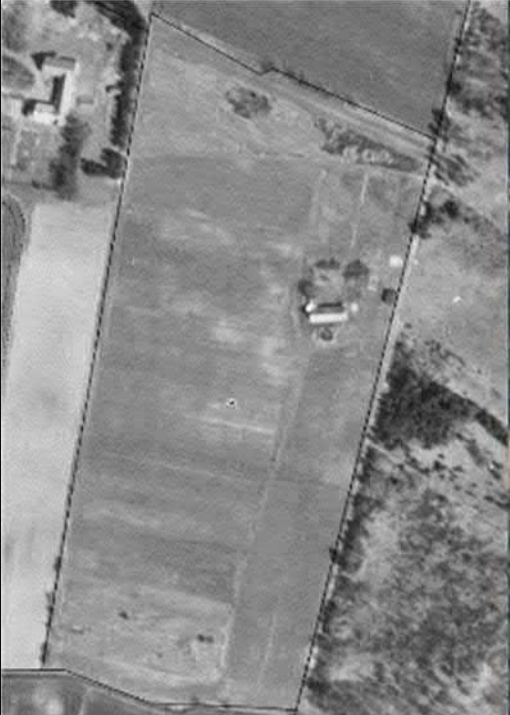
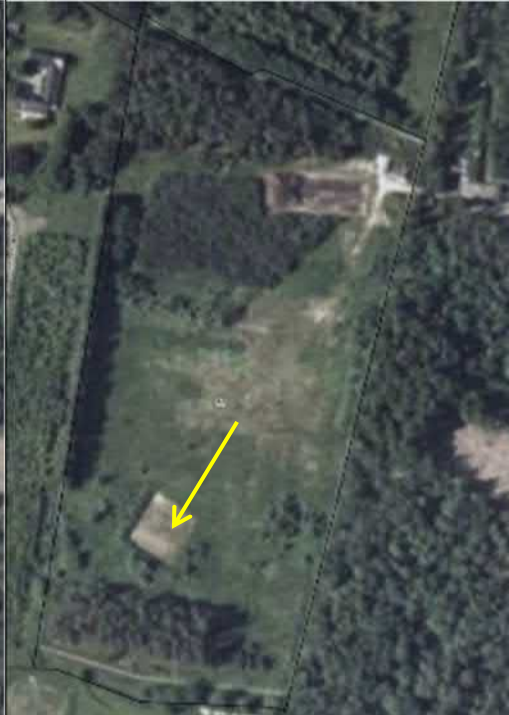
| <p>Luftfoto</p> | <div style="display: flex; justify-content: space-around;"> <div style="text-align: center;"> <p><b>Luftfoto fra 1954</b> viser at der endnu ikke er etableret skydebane på matriklen, som anvendes til landbrug eller lignende.</p> </div> <div style="text-align: center;"> <p><b>Luftfoto fra 1995</b> viser at der er aktiviteter på den sydlige del af matriklen. Gul pil angiver mulig standplads til afskydning af mortergranater.</p> </div> </div> |

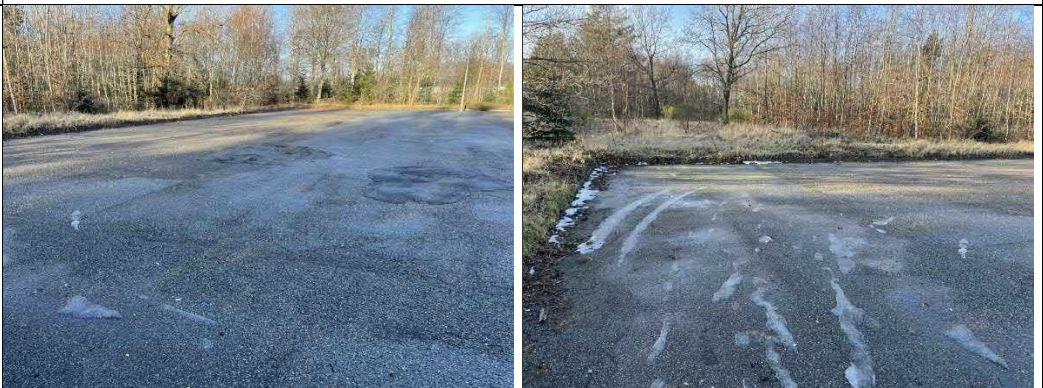
| | <p>kunne det konstateres at jorden ikke ligger der længere (se foto 1 og foto 2).</p> <p>Der findes ikke luftfoto fra perioden 1991-1993 der dækker området for parkeringspladsen, men på luftfoto fra 1995 ses jorden ikke på det sydvestlige hjørne af parkeringspladsen, så det må antages at jorden er fjernet før 1995.</p> <p><b>Kildenr. og tilhørende potentiel forureningskilde:</b><br/>10126-0128: Midlertidigt jorddepot på P-plads (ca. 1991-1995)</p> |
| <p>Fotos fra besigtigelse 2024</p> | <p><b>Foto 1:</b> Depotet var etableret i dette hjørne af P-pladsen. Foto set mod vest.</p> <p><b>Foto 2:</b> Depotet var etableret i dette hjørne af P-pladsen. Foto set mod vest.</p> |
